RESOLUCIÓN DE ARCHIVO

**PROCURADURIA FEDERAL DE PROTECCION
AL AMBIENTE**

CHIHUAHUA
PFPA/15.3/ZC.27.5/0029-18
CIO123RN2018

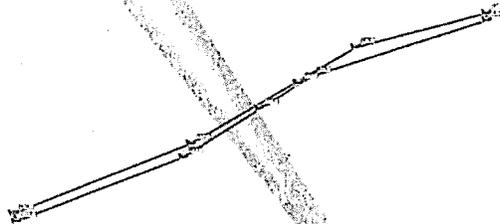
Abajo se observa figura del trayecto recorrido del área adyacente a la superficie de construcción del "teatro". Donde se observan el terraplén y los montículos de material pétreo colocado entre las márgenes del río San Pedro (Lado izquierdo aguas abajo) y camino (tipo Boulevard) pavimentado que delimita a la vez algunas construcciones y áreas verdes con el caserío de los pobladores del lugar (de 0.6 cero punto hectáreas).

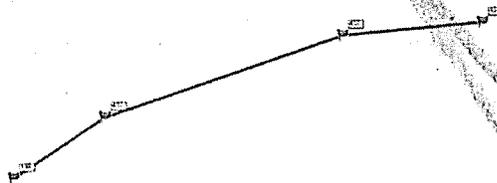
Abajo se observa figura del trayecto recorrido donde se observan los montículos de material pétreo colocado en las inmediaciones, orillas de un camino que corre adyacente a las márgenes del [REDACTED] en el lugar conocido comúnmente como Vado de Meoqui (lado derecho aguas abajo).
