## INFORME DE COMISIÓN

No. OFICIO DE COMISIÓN: PFPA/27.3/2C.27.2/0418/17 Y PFPA/27.3/2C.27.2/0420/17: AMBOS DE FECHA 13 DE FEBRERO DE 2017  
ÁREA DE ADSCRIPCIÓN: SUBDELEGACIÓN DE RECURSOS NATURALES  
NOMBRE DEL COMISIONADO: ING. BEATRIZ HERRERA MEZA Y BIOL. FELICITAS LUNA TELLEZ  
PERIODO DE LA COMISIÓN: 14 al 17 DE FEBRERO DE 2017

- VISITA DE INSPECCIÓN AL "BANCO DE EXTRACCIÓN DE MATERIALES PETREOS (CANTERA)" DE LOS BIENES COMUNALES DE SAN MIGUEL AYOTLA UBICADO EN LA JUNTA AUXILIAR DE SAN MIGUEL AYOTLA, MUNICIPIO DE XOCHILTEPEC, ESTADO DE PUEBLA.

- VISITA DE INSPECCIÓN AL "BANCO DE EXTRACCIÓN DE MATERIALES PETREOS (TEPETZIL)" UBICADO EN EL CERRO SAN MIGUEL XALTEPEC, EN LA JUNTA AUXILIAR DE SAN MIGUEL XALTEPEC, MUNICIPIO DE PALMAR DE BRAVO, ESTADO DE PUEBLA

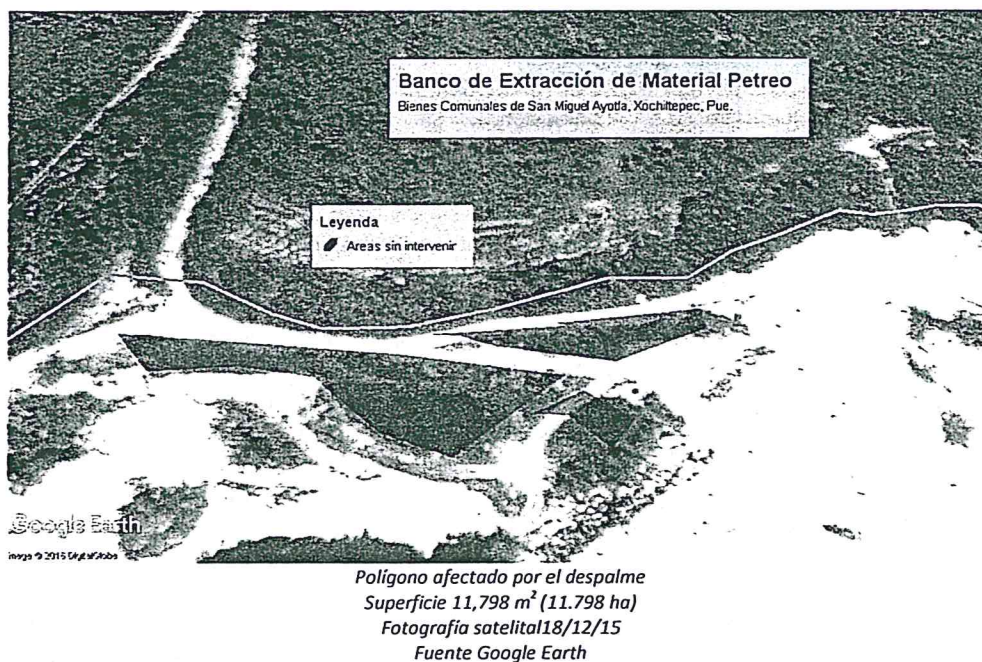
Posteriormente procedimos a determinar los polígonos en donde se cuenta con vegetación forestal, teniéndose que se ubicaron tres polígonos, el primero con una superficie de aproximadamente 747.66 metros cuadrados (0.07 ha), el segundo con una superficie aproximada de 222.11 metros cuadrados (0.022 ha) y el tercer polígono con una superficie aproximada de 2063 metros cuadrados (0.206 ha), las cuales nos dan un total de 3,033.52 metros cuadrados (0.303 ha) De los polígonos en donde se observó vegetación, los cuales dan una superficie de 3,033.52 metros cuadrados (0.303 ha) que al restarlos de la superficie total del banco 121,020.48 metros cuadrados (12.102 ha) dan una superficie de 117,986.96 metros cuadrados (11,798 ha) de terrenos forestales afectados por la extracción de material pétreo, los polígonos con vegetación quedan descritos en la siguiente imagen satelital.

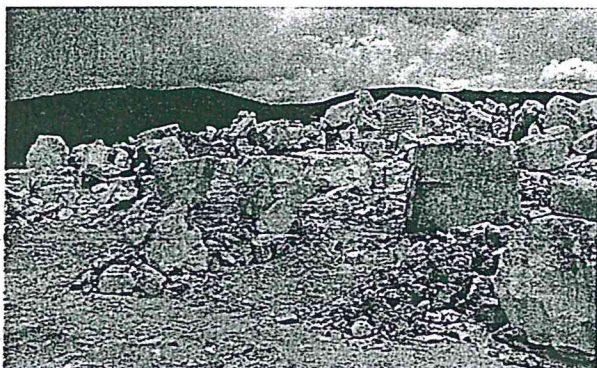
Vista del área afectada

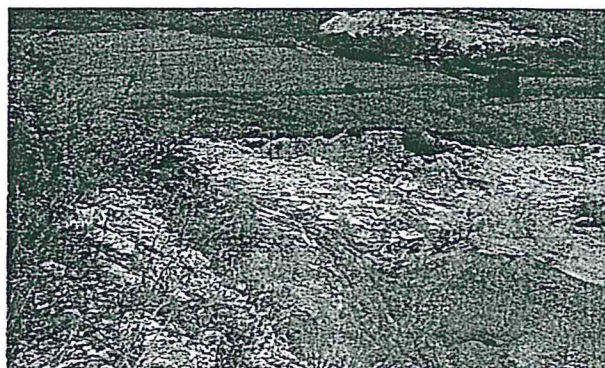
Vista del área afectada

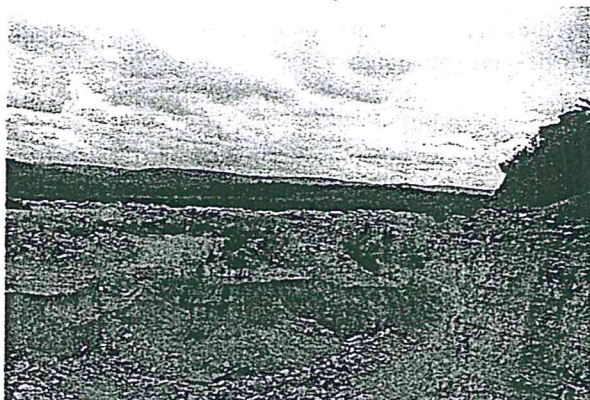
Vista del área afectada

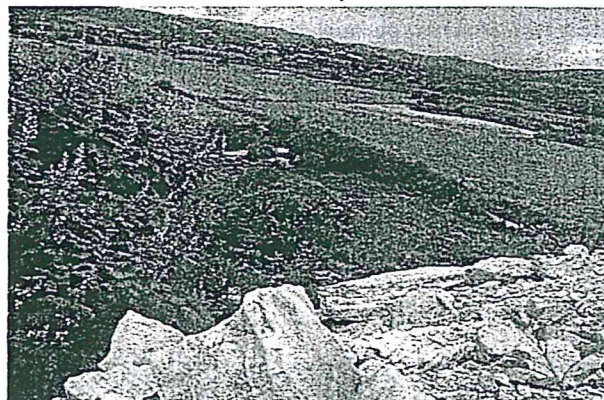
Áreas de extracción

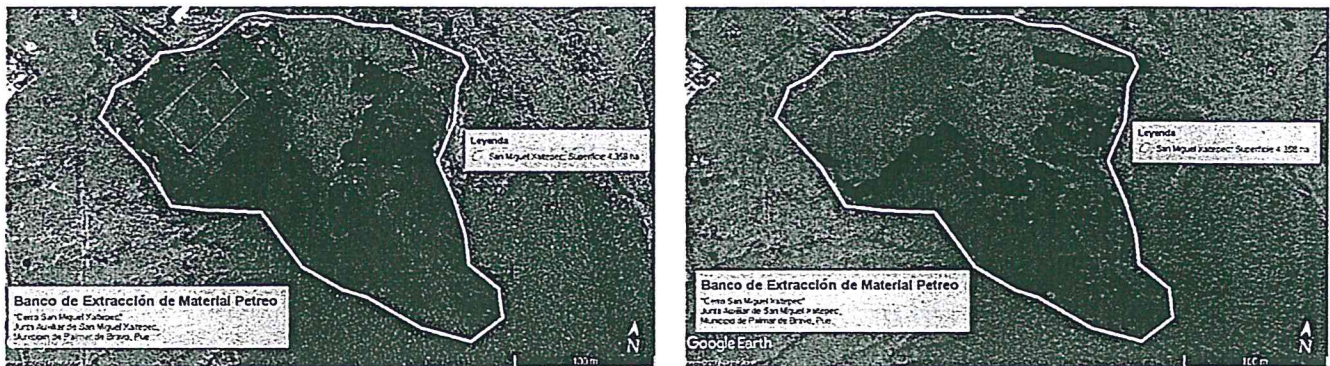
Vista del sitio donde se llevan a cabo las actividades de extracción de material

En estas imágenes se puede apreciar que la superficie de 4.358 ha que se encuentran afectadas actualmente, en la imagen de 2010 se observa una superficie de 1,464.96 metros cuadrados.

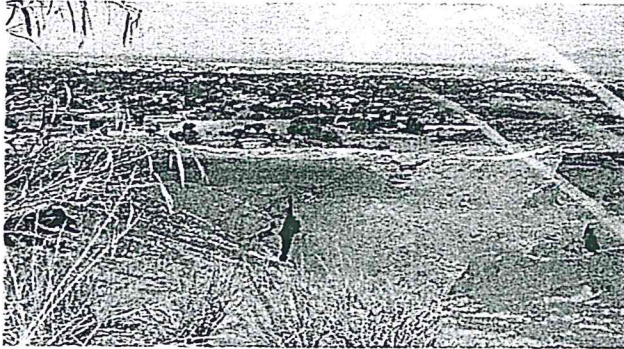
*Vista del Banco de extracción*

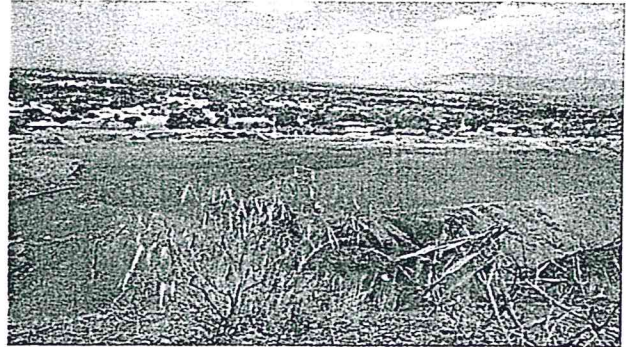
*Vista de la parte alta del banco*

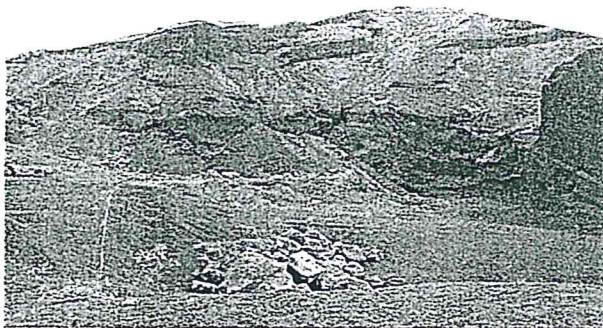
Se pudo observar de igual manera que la explotación se ha realizado a cielo abierto, pudiéndose observar profundidades de explotación de hasta 20 metros, tal como se muestra en la evidencia fotográfica que se anexa a la presente acta de inspección.

*Vista del frente de tiro del banco*

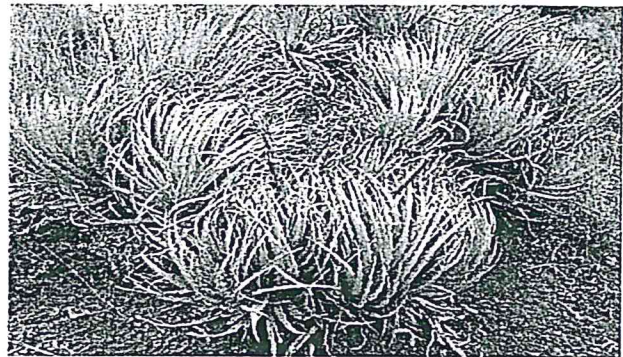
En donde por las evidencias observadas en el mismo predio y su entorno, se desarrolla en su estrato arbóreo y arbustivo de forma natural y espontánea vegetación aislada y dispersa de las especies comúnmente conocidas como: **(nopal) *Opuntia spp.* (maguey) *Agave spp.*** Pirul (*Schinus molle*), biznagas (*mamillaria spp.*) en el sotobosque se observan especies gramíneas (pastizal), plantas herbáceas perenes y anuales, por lo que la vegetación existente, se considera como relictos de vegetación de "Matorral Desértico Rosetófilo".

*Vista de la vegetación en el sitio*
