INFORME DE COMISIÓN

- VISITA DE INSPECCIÓN EN ATENCIÓN A LA DENUNCIA AMBIENTAL AL PROYECTO DENOMINADO FRACCIONAMIENTO DE LA FRACCIÓN II DEL PREDIO RUSTICO EN EL PUEBLO DE MAQUIXTLA" DE LA INMOBILIARIA VIDCREA, UBICADO EN LA LOCALIDAD DE MAQUIXTLA, MUNICIPIO DE ZACATLAN, PUE.

Acta de Visita No. PFPA/27.3/2C.27.5/0009/17
Orden de Visita No. PFPA/27.3/2C.27.5/0227/17
Expediente No. PFPA/27.3/2C.27.5/0002/17-208
Fecha de la Actuación: 24 Y 25 DE ENERO DE 2017
Distancia al lugar de la inspección: 140 kilómetros con un tiempo de traslado de aproximadamente 3 horas
Se pernocto en la zona: SI X NO **Aplica viático:** SI X NO **Tipo de zona:** URBANA RURAL X

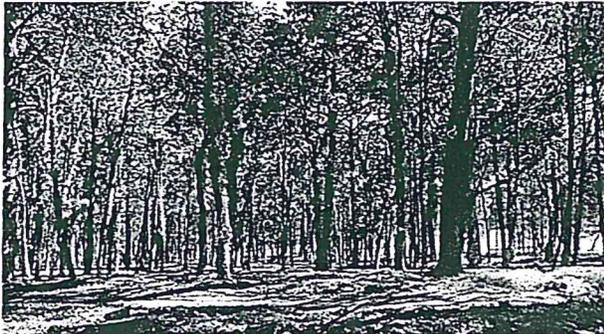
Vista del área donde se pretende desarrollar el proyecto

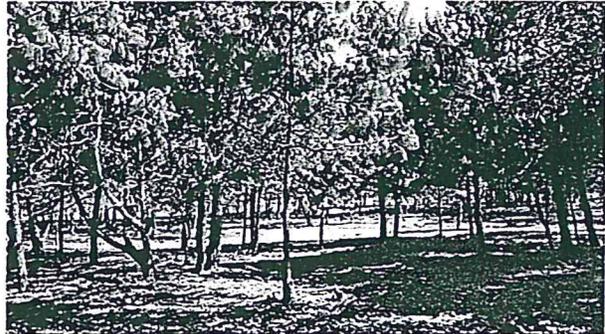
Vista del área

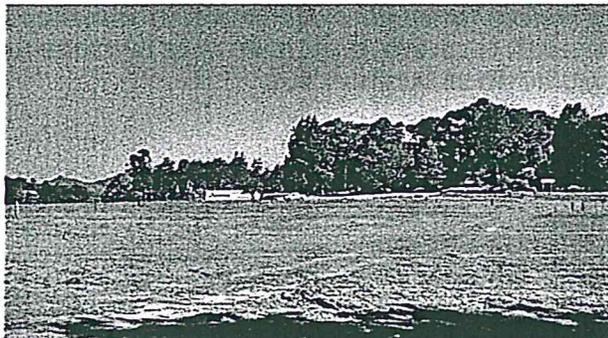
Vista del área cubierta de pastizal

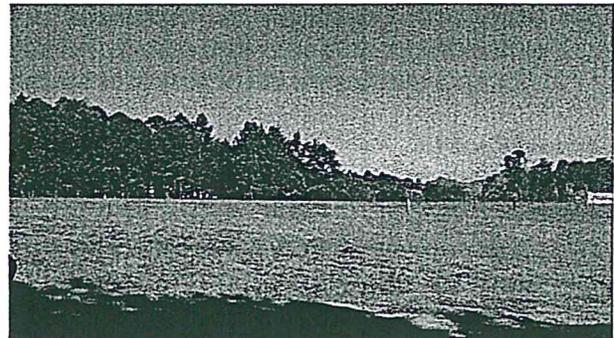
Vista del predio

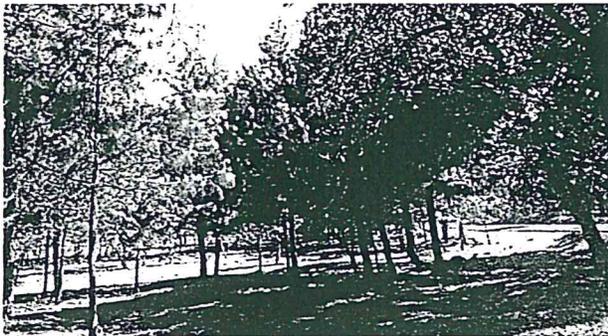
Caminos de acceso

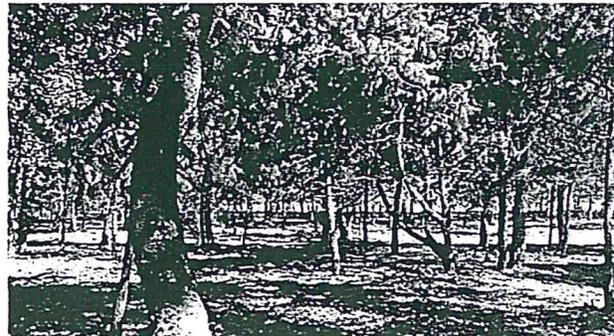
Vista de la vegetación
