**INFORME DE COMISIÓN**

- VISITA DE INSPECCIÓN AL "BANCO DE EXTRACCIÓN DE MATERIALES PETREOS (CANTERA)" DE LOS BIENES COMUNALES DE SAN MIGUEL AYOTLA UBICADO EN LA JUNTA AUXILIAR DE SAN MIGUEL AYOTLA, MUNICIPIO DE XOCHILTEPEC, ESTADO DE PUEBLA.

**Acta de Visita No.** PFPA/27.3/2C.27.2/0017/17  
**Orden de Visita No.** PFPA/27.3/2C.27.2/0419/17  
**Expediente No.** PFPA/27.3/2C.27.2/0012/17-201  
**Fecha de la Actuación:** 14 Y 17 DE FEBRERO DE 2017  
**Distancia al lugar de la inspección:** 66 kilómetros con un tiempo de traslado de aproximadamente 90 min  
**Se pernocta en la zona:** SI NO X **Aplica viático:** SI X NO **Tipo de zona:** URBANA RURAL X

- VISITA DE INSPECCIÓN AL "BANCO DE EXTRACCIÓN DE MATERIALES PETREOS (TEPETZIL)" UBICADO EN EL CERRO SAN MIGUEL XALTEPEC, EN LA JUNTA AUXILIAR DE SAN MIGUEL XALTEPEC, MUNICIPIO DE PALMAR DE BRAVO, ESTADO DE PUEBLA

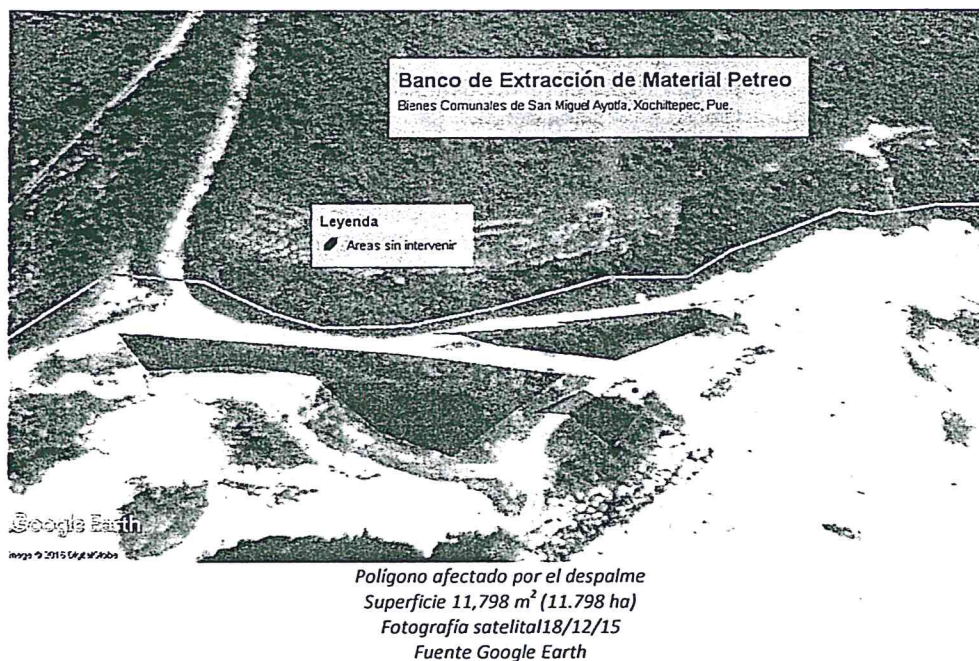
Posteriormente procedimos a determinar los poligonos en donde se cuenta con vegetación forestal, teniendose que se ubicaron tres poligonos, el primero con una superficie de aproximadamente 747.66 metros cuadrados (0.07 ha), el segundo con una superficie aproximada de 222.11 metros cuadrados (0.022 ha) y el tercer poligono con una superficie aproximada de 2063 metros cuadrados (0.206 ha), las cuales nos dan un total de 3,033.52 metros cuadrados (0.303 ha) De los poligonos en donde se observó vegetación, los cuales dan una superficie de 3,033.52 metros cuadrados (0.303 ha) que al restarlos de la superficie total del banco 121,020.48 metros cuadrados (12.102 ha) dan una superficie de 117,986.96 metros cuadrados (11,798 ha) de terrenos forestales afectados por la extracción de material pétreo, los poligonos con vegetación quedan descritos en la siguiente imagen satelital.

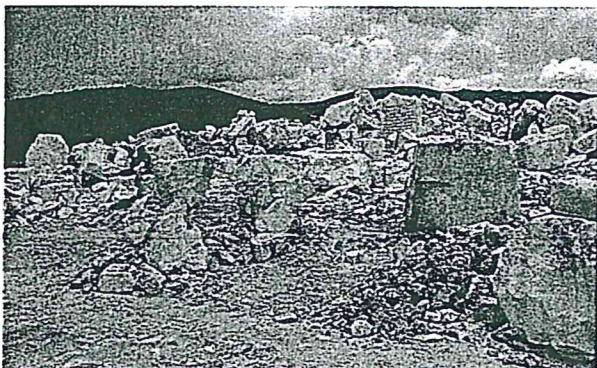
Vista del área afectada

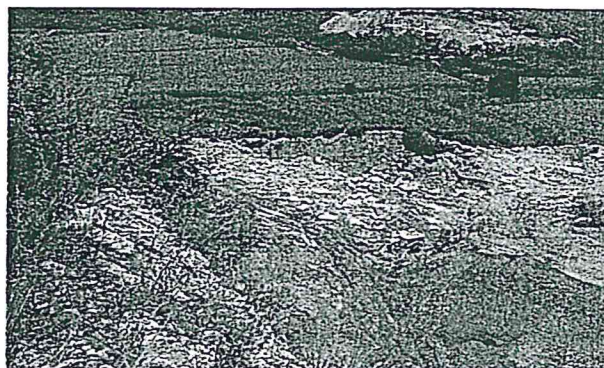
Vista del área afectada

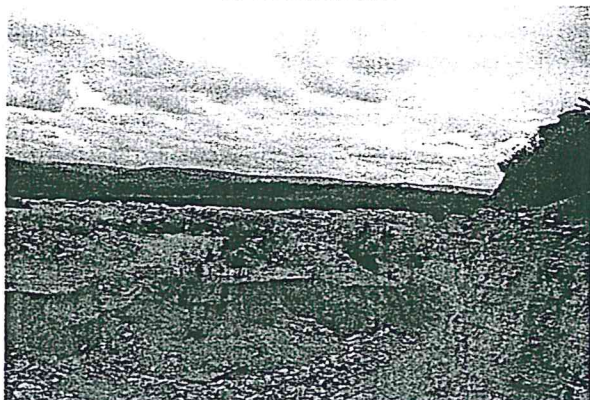
Vista del área afectada

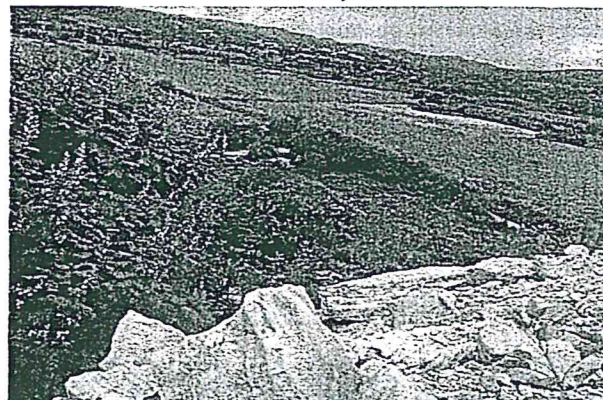
Áreas de extracción

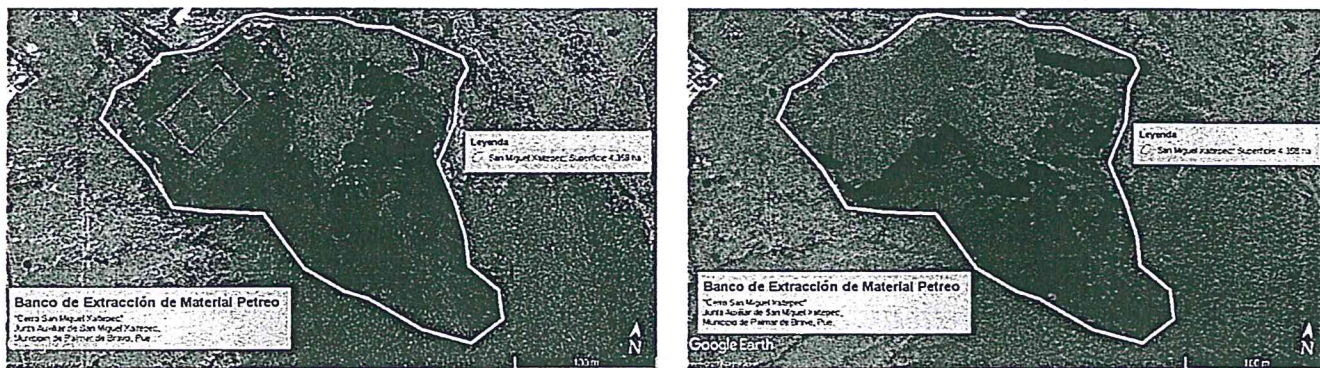
Vista del sitio donde se llevan a cabo las actividades de extracción de material

En estas imágenes se puede apreciar que la superficie de 4.358 ha que se encuentran afectadas actualmente, en la imagen de 2010 se observa una superficie de 1,464.96 metros cuadrados.

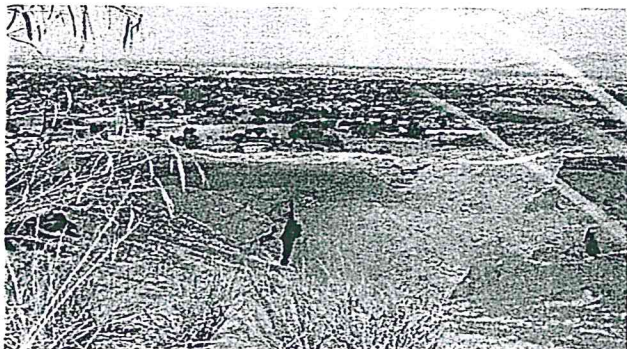
Vista del Banco de extracción

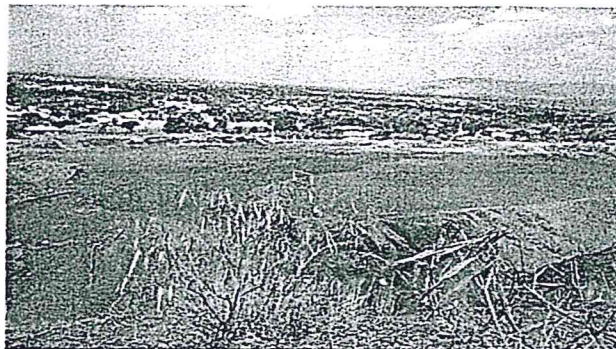
Vista de la parte alta del banco

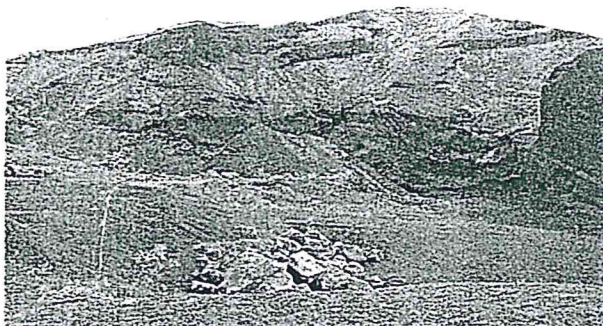
Vista del frente de tiro del banco

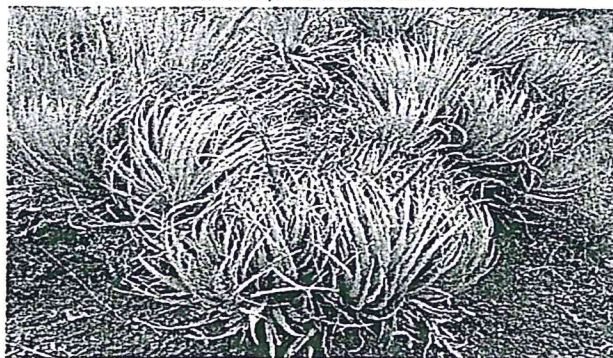
Vista de la vegetación en el sitio
