INFORME DE COMISIÓN

Objeto de la Comisión: Realizar atencion a denuncia ciudadana respecto de descargas de aguas residuales arroyo San Carlos en el Municipio de Ensenada Baja California, para garantizar el cumplimiento de la normatividad ambiental, lo anterior en atencion a el oficio de comision PFPA/9.2/0669-2023 de fecha 12 de mayo del 2023

INFORME DE COMISON AL ARROYO SAN CARLOS

22 AL 25 DE MAYO 2023

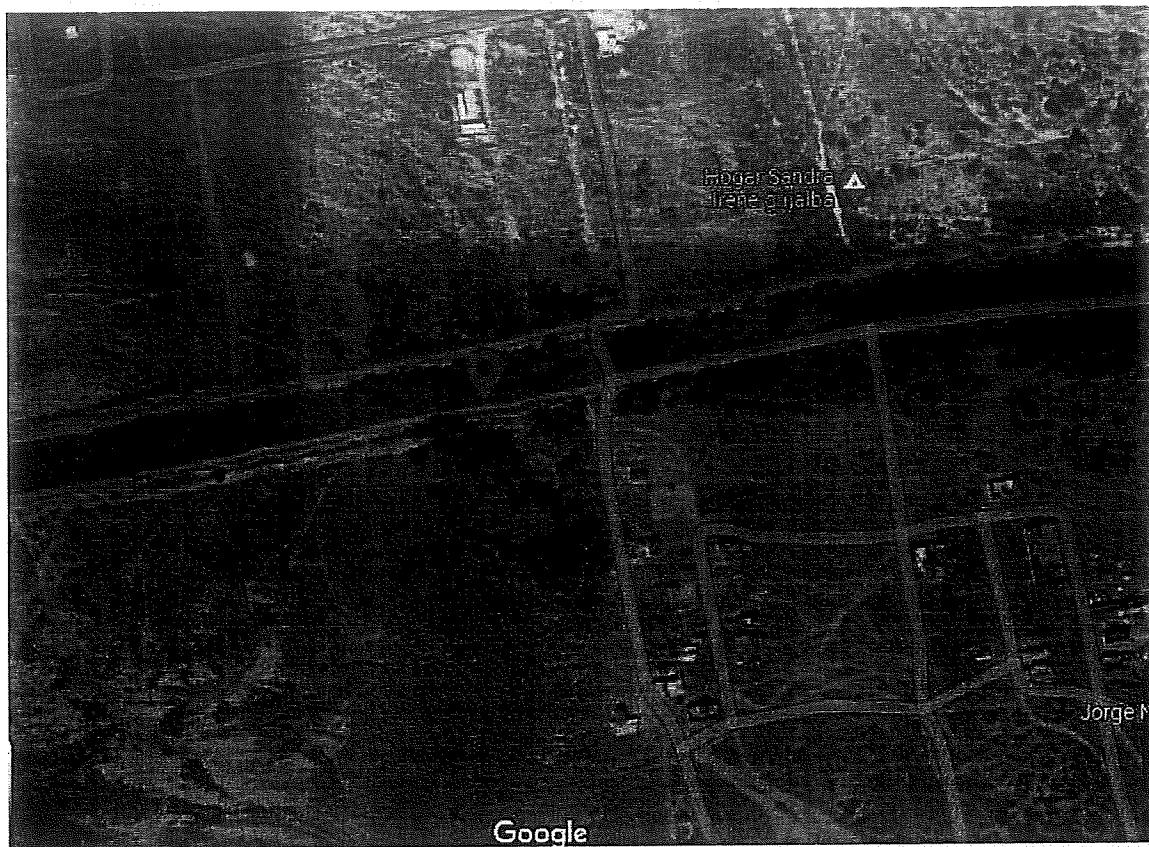
Cabe señalar que en el puente donde se observan más intenso la coloración obscura del agua y contienen más carga de materia orgánica los inspectores actuantes consideramos que es posible haya descargas de aguas por carros con tanques dedicado al desazolve de letrinas o aguas negras, no se observó durante los recorridos ese hecho, pero si evidencia de que este tipo de acciones pudiera estarse llevando acabo, como se observó en la coordenada.

Área donde se encontró evidencia de posibles descargas de pipas con aguas negras

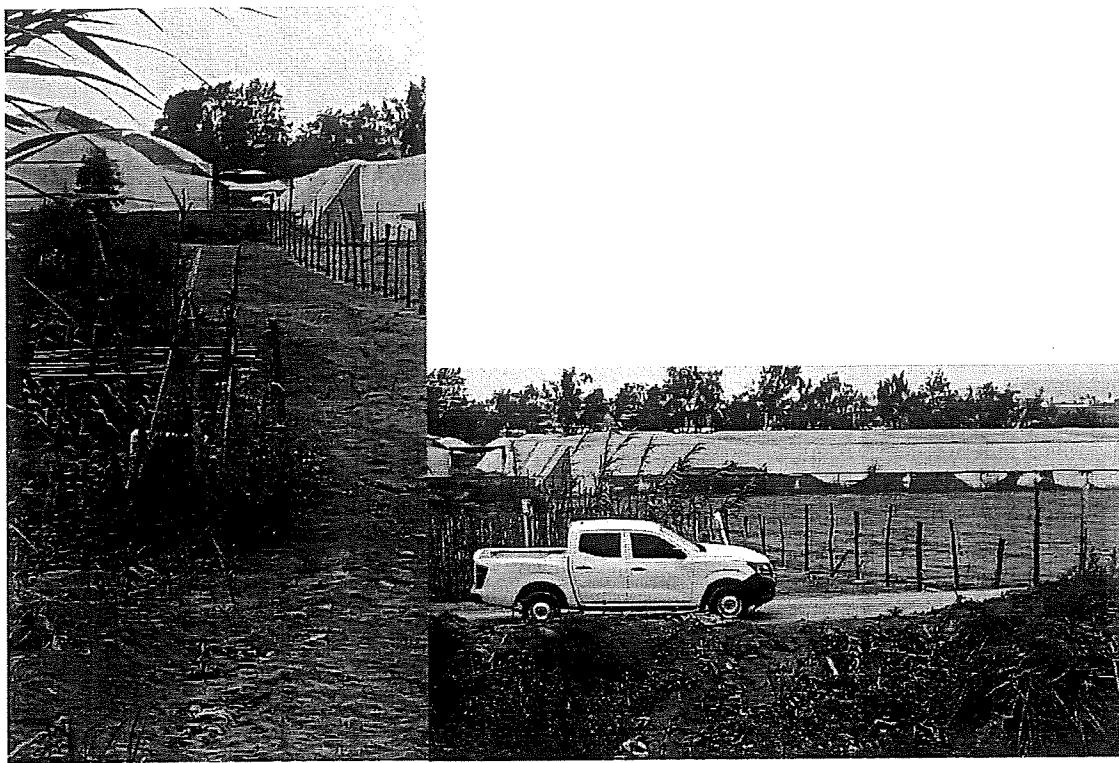
Se encontró sobre el talud norte del arroyo en la coordenada geográfica 31°45'27.4"N 116°35'42.5"W un tubo blanco en ese momento sin descarga o escurrimiento del mismo y debajo de este una descarga de agua en un orificio oculto, pero no se pudo detectar el tubo y sus dimensiones, al momento de llevar a cabo este recorrido, se realizó sin la presencia de testigos, al norte de este punto solo se observa un terreno que está siendo preparado como una pista para motocross, en el cual se observa un circuito de tubería endicho predio, conectado a un tanque que se llena de agua, dos personas que en un segundo recorrido por la zona se encontraron en el predio manifestaron que su tubería solo es interna y conectada a el tanque para riego de la pista de tierra para motocross mediante bombeo, las personas que se entrevistaron con la dificultad del entendimiento eran extranjeros y no apartaron sus nombres, pero dejaron claro que el tubo que se encontró en el arroyo San Carlos en esa coordenada citada anteriormente no era de su propiedad pero posiblemente de la empresa GOLD COAST ubicada al norte de ese predio o pista de carreras, por ello se acudió a tocar una gran puerta de madera el cual es el único acceso a dicho lugar ya que este se encuentra virtualmente sellado con cerco de lámina y madera muy altos, el guardia que atendió la puerta no nos permitió el acceso, pero aporto información del nombre de la empresa y algunos datos del encargado de ese invernadero o rancho de nombre Jorge Salazar, y según el guardia el teléfono es 6861848652, mismo número que le marcamos varias veces sin que recibiéramos respuesta lo anterior para tratar de obtener información respecto a esta descarga con los encargados de esta empresa o invernaderos, se tomaron varias fotos de esta descarga para visualizar la colindancia sobre todo al norte donde se observa el invernadero de la empresa que denominan GOLD COAST.

Foto al norte de la descarga sobre las coordenadas 31°45'27.4"N 116°35'42.5"W un tubo blanco en ese momento sin descarga o escurrimiento del mismo y debajo de este una descarga de agua en un orificio oculto.

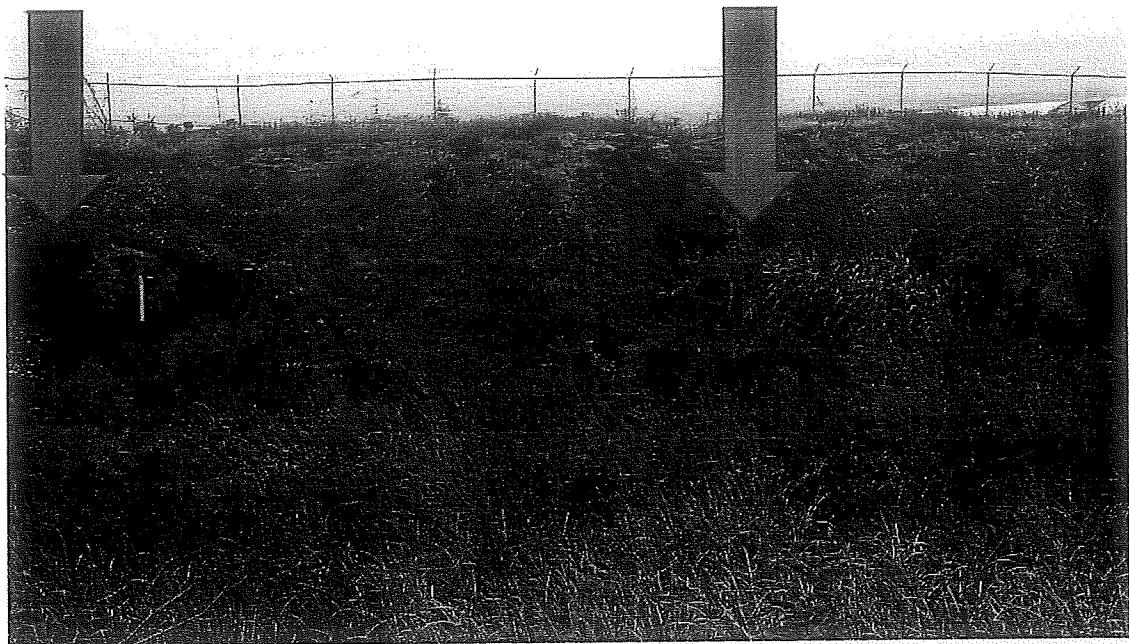
Segunda descarga, se observa un tubo aproximadamente de dos pulgadas, pero a un costado se observa un escurrimiento mayor, sin que se vea la dimensión del tubo. Ambos colindan con instalaciones de los invernaderos VEGEX., abajo una descarga de un tubo de aproximadamente 4 pulgadas descarga también en arroyo San Carlos.

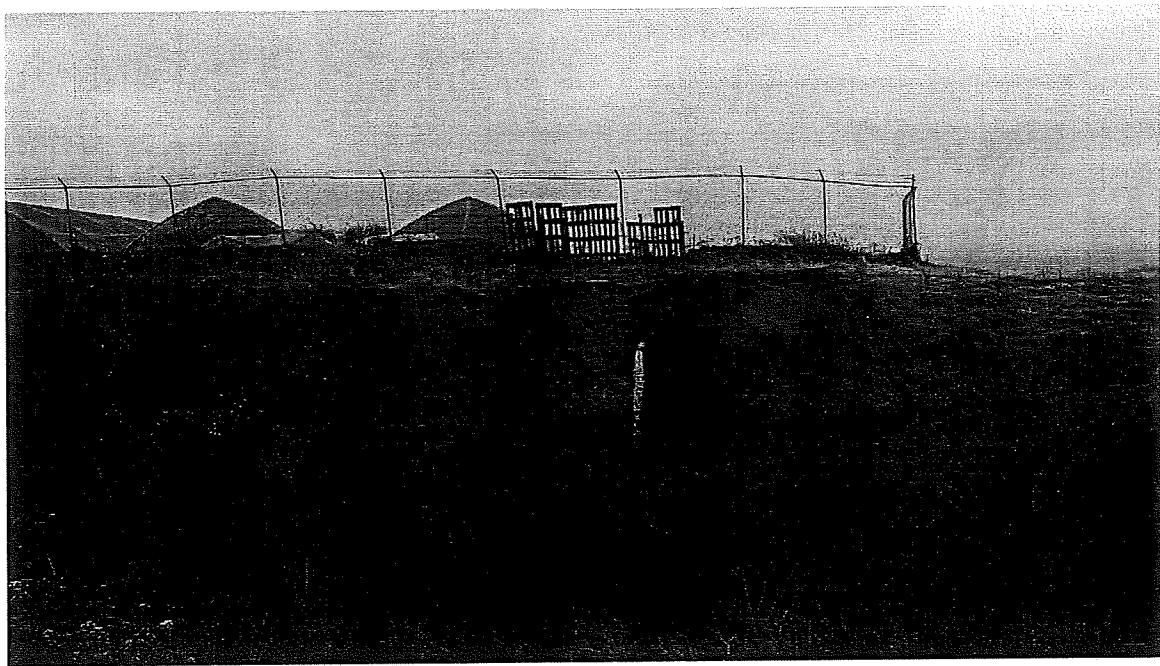
se observó entonces a en el cauce del arroyo fauna silvestre como patos y otras aves, no se observan ejemplares muertos al momento del recorrido, la vegetación donde marca la coordenada tiene abundante vegetación y hace difícil el acceso.

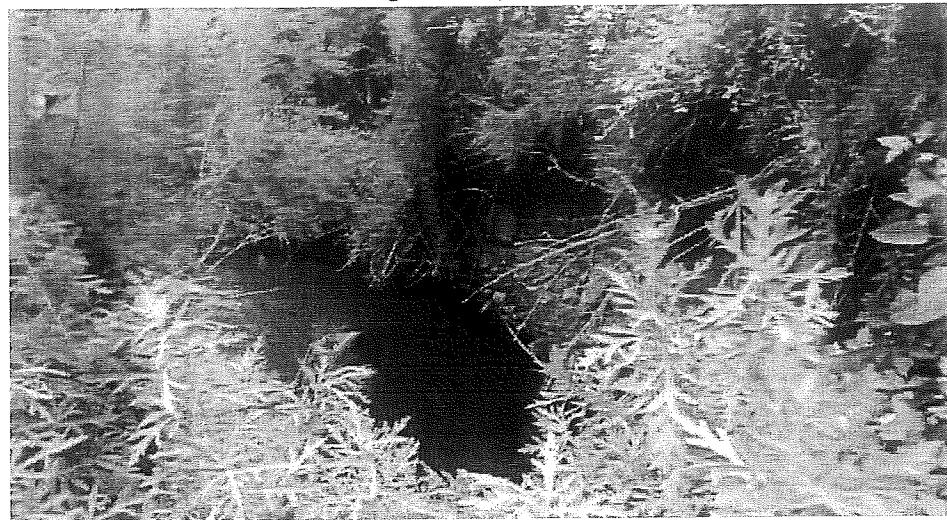
Foto al norte de la descarga sobre las coordenadas 31°45'28.10"N - 116°35'32.40"W (denominada Zona de Descarga) un tubo blanco de aproximadamente 12 pulgadas. en ese momento sin descarga o escurrimiento del mismo.
