PROCURADURÍA FEDERAL DE PROTECCIÓN AL AMBIENTE

OFICIO DE COMISIÓN

Oficio No. PFFPA/9.3/4S.3/0155/2023

CONTINUACION DE INFORME DE VIATICOS DEL DIA 13 Y 14 DE FEBRERO EJIDO EL PORVENIR

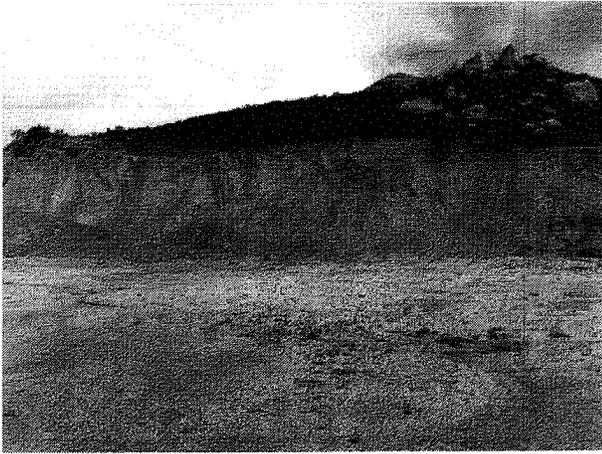
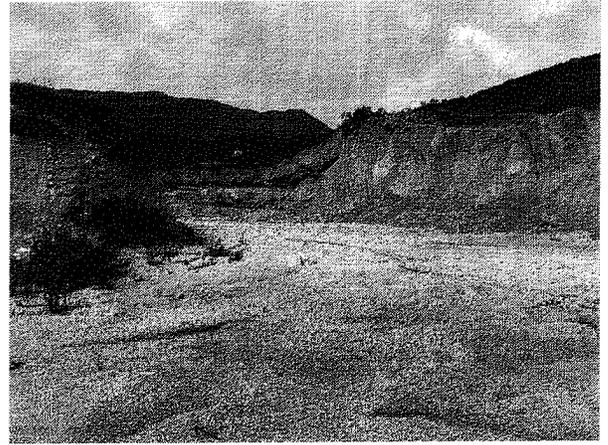
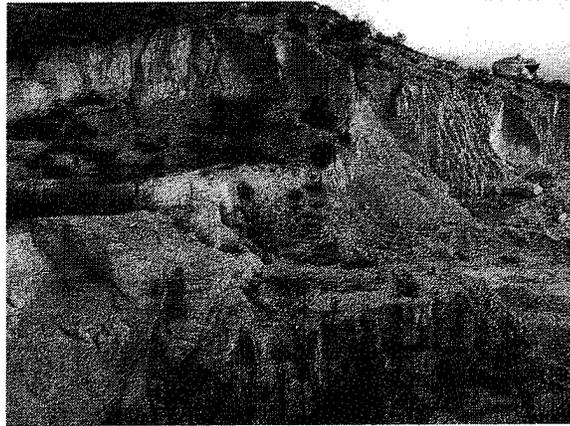
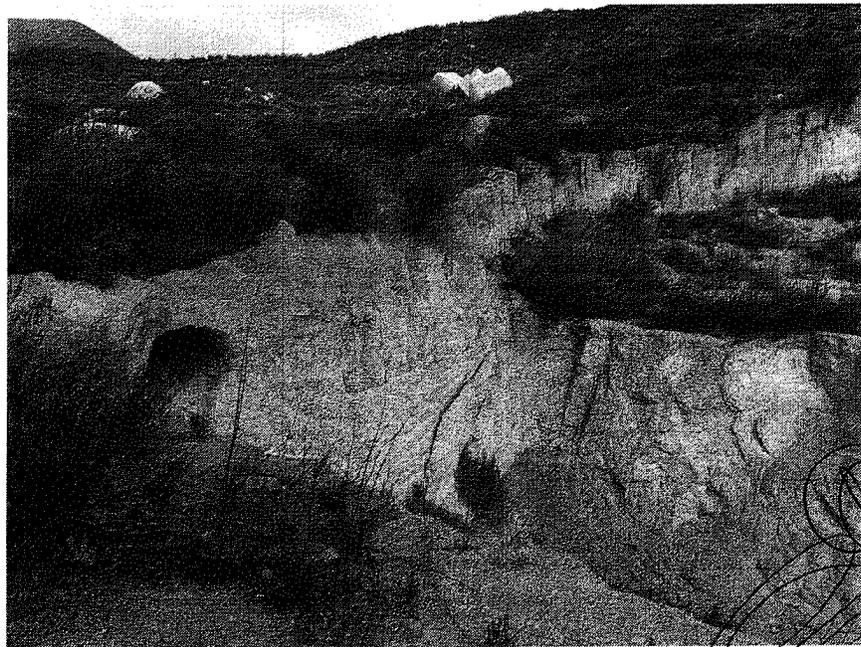
Síntesis: Que atendiendo las ordenes encomendadas en nuestro oficios de comisión número PFPA/9.3/4S.3/0155/2023 de fecha 31 de enero del 2023; para llevar a cabo las actividades de visita de inspección a predio forestal así como de realizar recorridos de inspección y vigilancia, por lo que nos avocamos a entrevistarnos con los integrantes de la mesa directiva del Ejido El Povenir, haciéndoles de su plenos conocimiento de los objetos de inspección ordenados en el documento que le fue entregado, por lo que ya una vez habiendo cumplido con los protocolos de identificación entregas de orden de inspección, procedimos a recorrer, verificar y cuantificar los posibles daños, en la coordenada geográfica céntrica de los 32°.0566490 latitud norte y 116°.662843 longitud oeste, por lo que al recorrer alrededor del punto de la coordenada que señalada en la orden de inspección y que esta fue solicitada por un Juzgado del estado, no se observó eliminación de vegetación o alteraciones del ecosistema en el punto que nos ocupa, se pudo observar la presencia de vegetación natural de lugar de pie de vegetación, por lo que se pudo observar un segundo predio a un lado de la coordenada centrica de inicio, una area impactada con actividades de extracción de materia de tierra de granito, por lo que se procedió a cuantificar el área resultando el siguiente polígono

Vertices 1.- 11 S 531843 3546713; Vértice 2.- 11 S 531787 3546777; vértice 3.- 11 S 531774 3546785; Vértice 4.- 11 S 531778 3546798; Vértice 5.- 11 S 531784 3546806; Vértice 6.- 11 S 531802 3546814; Vértice 7.- 11 S 531814 3546813; Vértice 8.- 11 S 531819 3546804; Vértice 9.- 11 S 531833 3546801; Vértice 10.- 11 S 531846 3546778; Vértice 11.- 11 S 531869 3546751; Vértice 12.- 11 S 531898 3546728, cerrándose el polígono en la coordenada con el vértice de inicio número 1, arrojándonos una área de 5014 metros cuadrados desprovisto de vegetación, donde se extrajo el tipo de material antes señalado, circunstanciado que la presencia de vegetación en estado natural intacto en una superficie superior a la zona adyacente afectada, permite determinar cuáles eran las condiciones del terreno, previo a las acciones de remoción llevada a cabo en el predio sujeto a inspección.

De igual forma, de igual forma al concluir nuestro recorrido, tanto en la coordenada geográfica específica que se nos ordenaba y el predio impactado, no se detectaron especies removidas de su estado natural con algún estatus de protección por la norma oficial mexicana NOM-059-SEMARNAT-2010, Protección Ambiental-Especies Nativas de México de Flora y Fauna Silvestres, con algunas categorías de riesgo o especificaciones para su inclusión, exclusión o cambio de la lista de especies en riesgo

Finalmente, fundada y motivada la acción, se procedió a dictar medidas de seguridad al concluir nuestra visita de inspección, consistiendo en la suspensión total temporal de cualquier tipo de obras o actividades dentro del polígono inspeccionado, el cual nos arrojó un área de 5014 metros cuadrados, hasta en tanto acredite a esta autoridad ambiental, contar con su autorización emitida por la autoridad competente

Se determina que es factible la restitución de la vegetación natural y vegetal en el estado en el que se encontraba previo a la intervención de maquinaria o herramientas de remoción, mediante reforestación de vegetación acorde al ecosistema del lugar inspeccionado.
