PROCURADURÍA FEDERAL DE PROTECCIÓN AL AMBIENTE
DELEGACIÓN EN EL ESTADO DE PUEBLA
SUBDELEGACIÓN DE RECURSOS NATURALES

OFICIO DE COMISIÓN NO. PFFPA/27.3/2C.27.5/ 2249 /18

- LLEVAR A CABO VISITA DE INSPECCIÓN A LOS C.C. CC. ALBERTO CRUZ PALESTINA, ALBERTO NAVA RUANO, REPRESENTANTES DE LA SOCIEDAD AGRICOLA DENOMINADA "TLAMTEMPRE, S.P.R. DE R.I. DE C.V." DE LAS ACTIVIDADES QUE SE REALIZAN EN EL ARROYO "CHIGNAHUATZINGO" QUE SE UBICA EN LA LOCALIDAD DE COAYUCA, EN EL MUNICIPIO DE AQUIXTLA, ESTADO DE PUEBLA, EN ATENCIÓN A LA DENUNCIA AMBIENTAL PRESENTADA EN ESTA DELEGACIÓN.

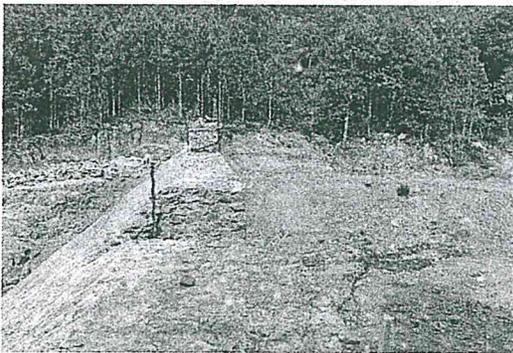
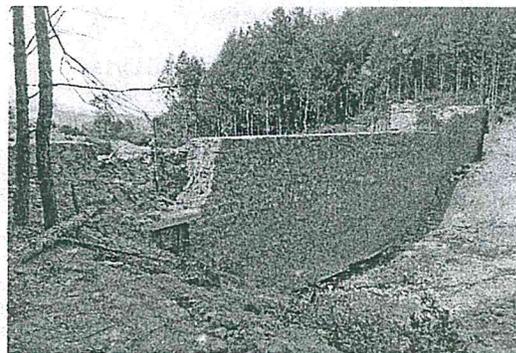
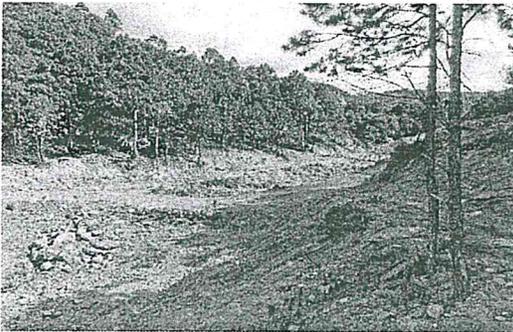
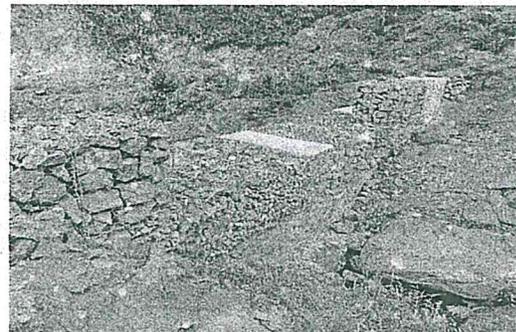
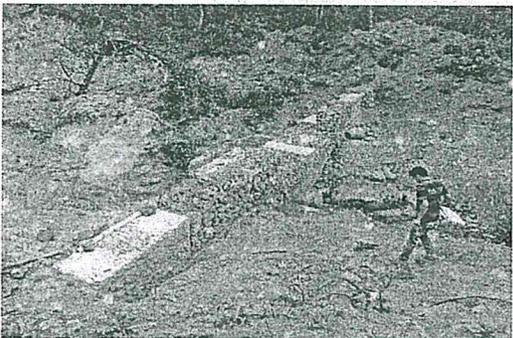
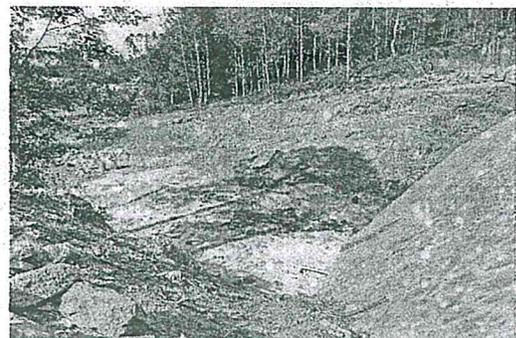
En dicho polígono se observa en proceso de construcción una cortina de enrocamiento trapecial con muro vertical en su cara aguas arriba, que cubre la totalidad del ancho del cauce del arroyo Chignahuatzingo, cuyas dimensiones son las siguientes: 54 metros de largo, por 2 metros de ancho en su corona, con altura de 8.6 metros. La construcción de muro tiene un avance del 80% aproximadamente, quedando por construir los aleros laterales, el vertedor y la compuerta de desfogue. La obra de toma se encuentra únicamente con la colocación de dos tuberías que atraviesan el muro de la cortina. Esta obra esta complementada con la construcción de un muro de gaviones de aproximadamente 21 metros de ancho por 3 metros de alto ubicada a una distancia aproximada de 178 metros hacia aguas arriba del muro de la cortina de enrocamiento, en el punto de coordenadas geográficas Latitud Norte 19° 44' 49.0" y Longitud Oeste 97° 56' 54.2". Dichas obras se encuentran dentro del cauce del arroyo y en su zona federal, considerado bien nacional.

Es de señalar que en este tramo se observa cortes del talud de la margen derecha causando su modificación, en donde se observan que los cortes se realizaron para la apertura de un camino de acceso, lugar en donde se llevó a cabo el derribo de la vegetación ribereña, así como del uso del material producto del corte de talud para la nivelación y compactación del camino de acceso, de igual manera se aprecia que el arroyo se encuentra seco (no hay corriente de agua).
