PROCURADURÍA FEDERAL DE PROTECCIÓN AL AMBIENTE
DELEGACIÓN EN EL ESTADO DE PUEBLA
SUBDELEGACIÓN DE RECURSOS NATURALES

OFICIO DE COMISIÓN NO. PFFPA/27.3/2C.27.5/ 2249 /18

- LLEVAR A CABO VISITA DE INSPECCIÓN A LOS C.C. CC. ALBERTO CRUZ PALESTINA, ALBERTO NAVA RUANO, REPRESENTANTES DE LA SOCIEDAD AGRICOLA DENOMINADA "TLAMTEMPRE, S.P.R. DE R.L. DE C.V." DE LAS ACTIVIDADES QUE SE REALIZAN EN EL ARROYO "CHIGNAHUATZINGO" QUE SE UBICA EN LA LOCALIDAD DE COAYUCA, EN EL MUNICIPIO DE AQUIXTLA, ESTADO DE PUEBLA, EN ATENCIÓN A LA DENUNCIA AMBIENTAL PRESENTADA EN ESTA DELEGACIÓN.

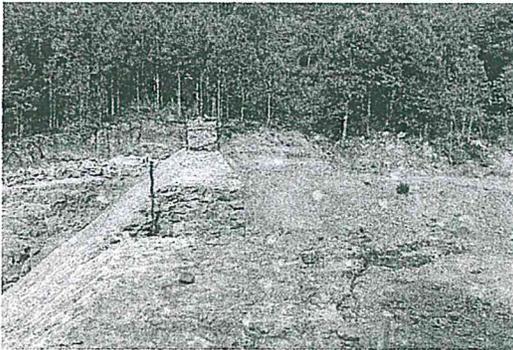
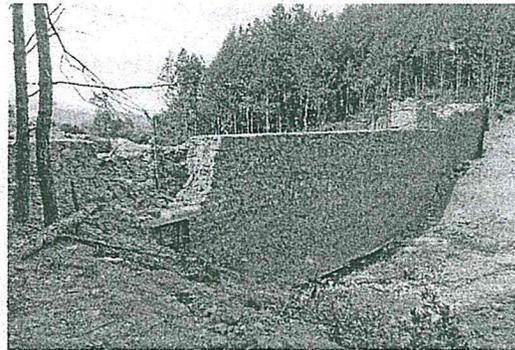
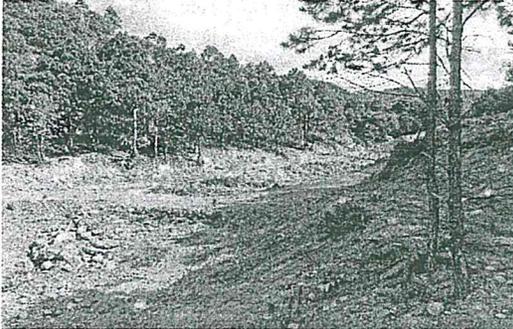
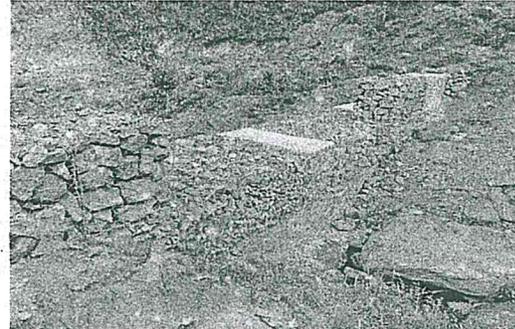
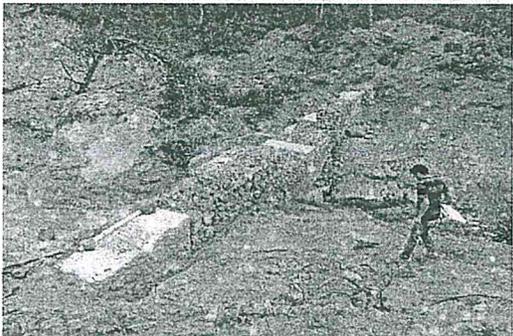
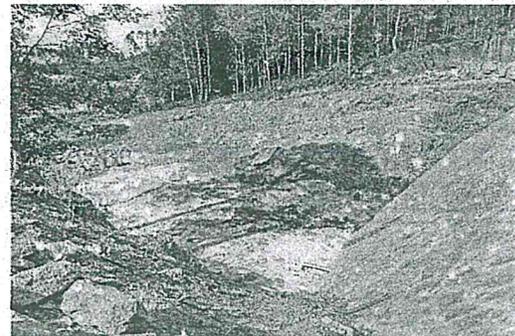
En dicho polígono se observa en proceso de construcción una cortina de enrocamiento trapecial con muro vertical en su cara aguas arriba, que cubre la totalidad del ancho del cauce del arroyo Chignahuatzingo, cuyas dimensiones son las siguientes: 54 metros de largo, por 2 metros de ancho en su corona, con altura de 8.6 metros. La construcción de muro tiene un avance del 80% aproximadamente, quedando por construir los aleros laterales, el vertedor y la compuerta de desfogue. La obra de toma se encuentra únicamente con la colocación de dos tuberías que atraviesan el muro de la cortina. Esta obra esta complementada con la construcción de un muro de gaviones de aproximadamente 21 metros de ancho por 3 metros de alto ubicada a una distancia aproximada de 178 metros hacia aguas arriba del muro de la cortina de enrocamiento, en el punto de coordenadas geográficas Latitud Norte 19° 44' 49.0" y Longitud Oeste 97° 56' 54.2". Dichas obras se encuentran dentro del cauce del arroyo y en su zona federal, considerado bien nacional.

Es de señalar que en este tramo se observa cortes del talud de la margen derecha causando su modificación, en donde se observan que los cortes se realizaron para la apertura de un camino de acceso, lugar en donde se llevó a cabo el derribo de la vegetación ribereña, así como del uso del material producto del corte de talud para la nivelación y compactación del camino de acceso, de igual manera se aprecia que el arroyo se encuentra seco (no hay corriente de agua).
