INFORME DE COMISIÓN

Objetivo de la comision: Realizar recorridos de inspeccion y vigilancia, atencion de denuncias en las Deleg. Mpals, El Sauzal de Rdguez., Maneadero, S. Vicente, Ej. ubicados dentro de las Delegaciones Municipales de San Quintín, B. C., Camalu, Punta Colonet, El Rosario, Punta Prieta, El Mármol, Santa Rosalillita, B. C., así como su Zona Federal Marítimo Terrestre, Playas, y Aguas de Jurisdicción Federal del Océano Pacífico, por aprovechamiento ilicito de piedra bola de mar o canto rodado, inspeccion a empresa GUANO ORGANIC BIO SUPPORT S.A. DE C.V., para verificar cumplimiento de autorizacion de I. A. del Proyecto "Aprovechamiento del Guano en la Isla San Jerónimo, Municipio de B. C."

AVISO DE ATENCIÓN A DENUNCIA

NOTA INFORMATIVA

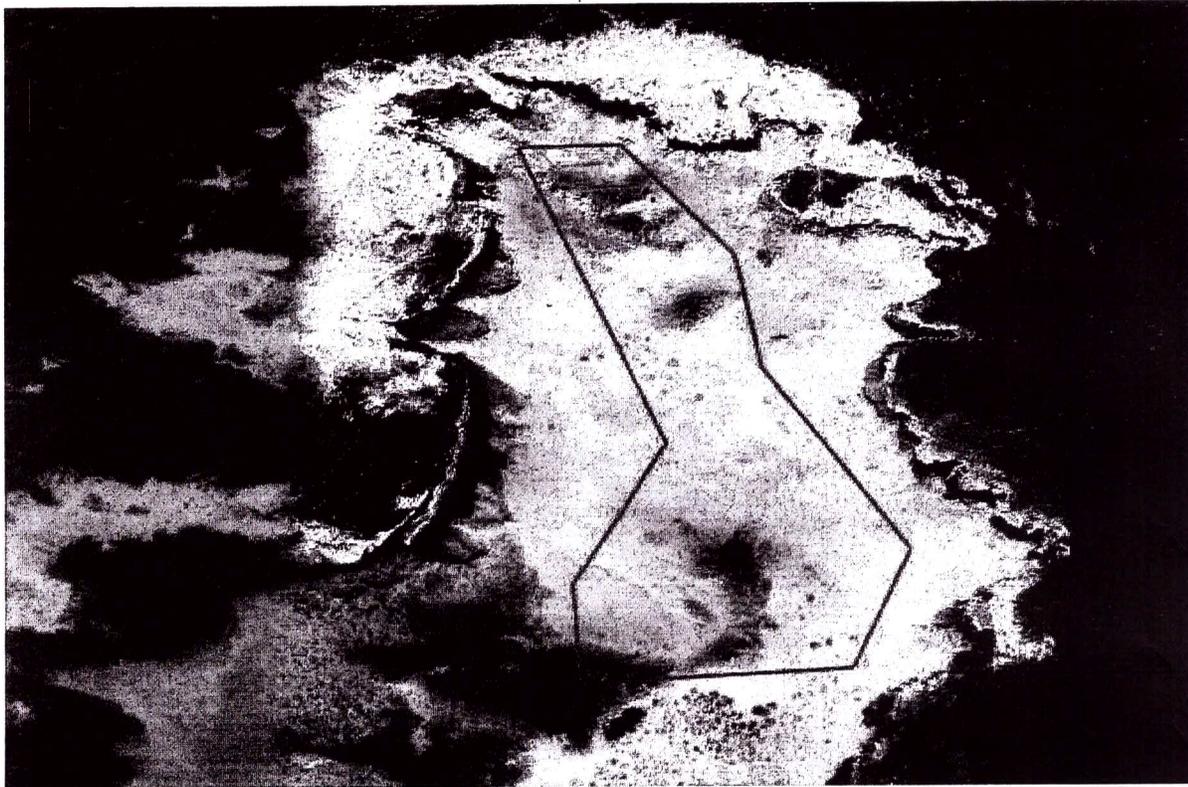
1.- Imagen satelital bajada de Google Earth Pro, del polígono autorizado dentro de la isla San Jerónimo, para realizar actividades de aprovechamiento de Guano durante el proyecto inspeccionado.

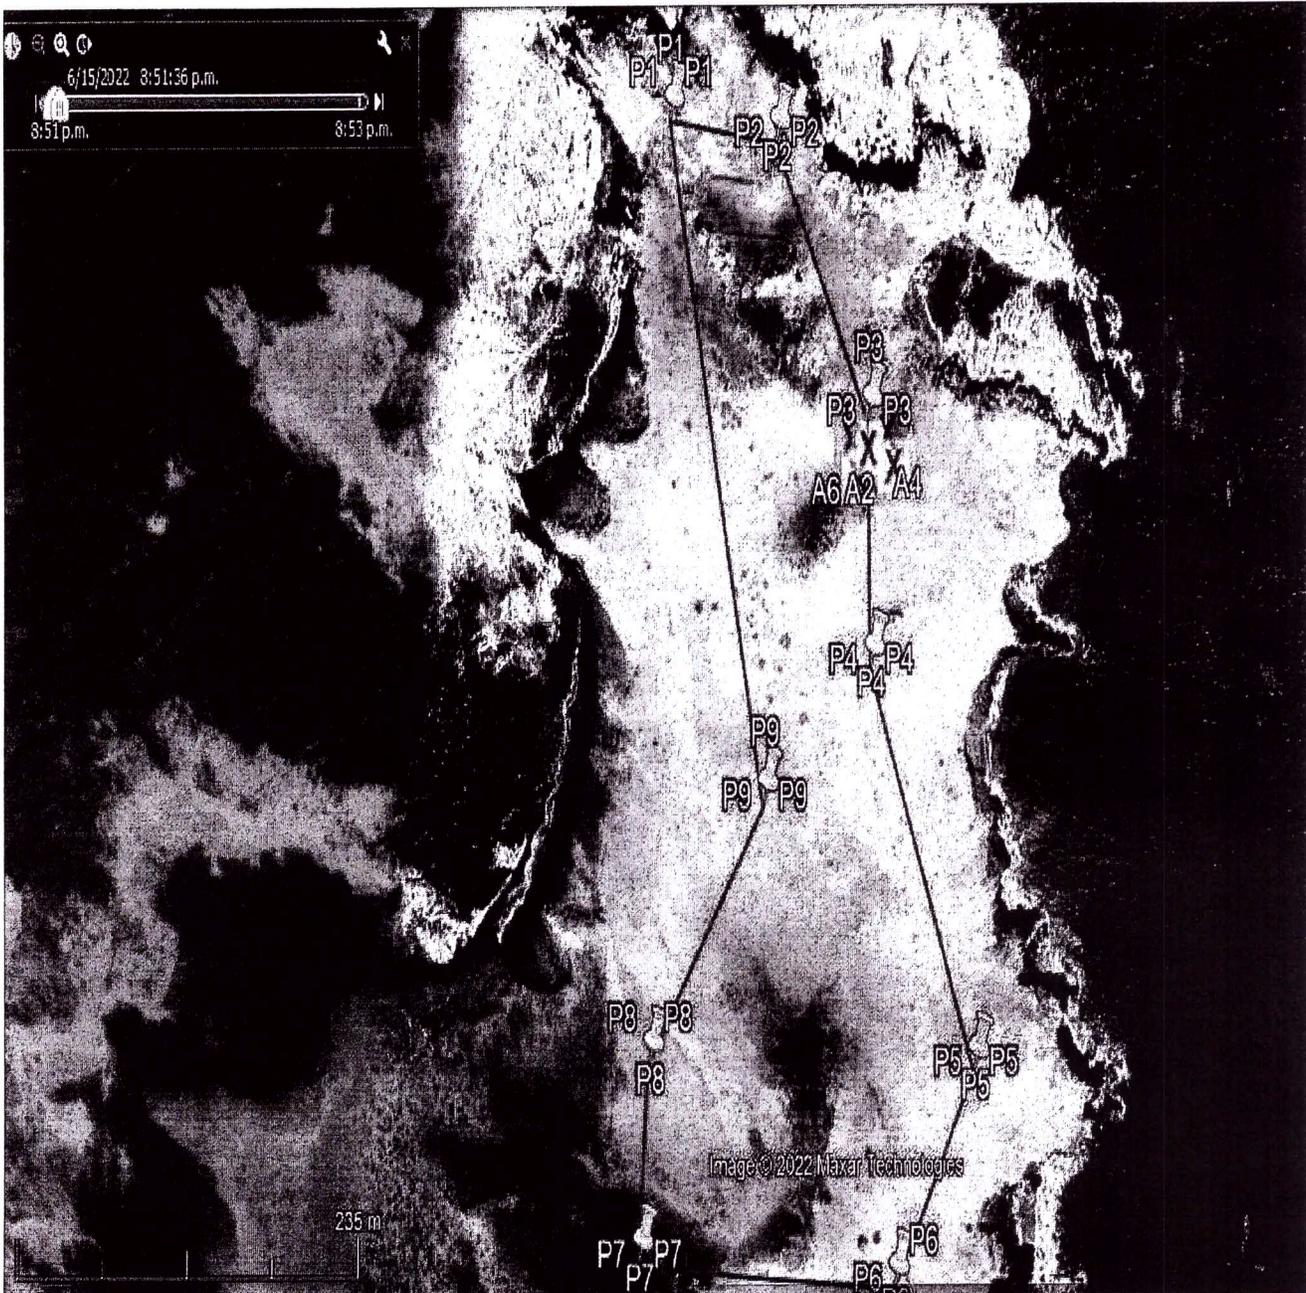
II.- Imagen satelital bajada de Google Earth Pro, donde se observa el polígono del área autorizada para realizar actividades de aprovechamiento de guano marcado con línea verde y el polígono del área recorrida durante la visita de inspección marcado con X rojas y fondo blanco, área que fue señalada por el inspeccionado como el sitio en donde se llevaron a cabo las actividades de extracción de guano. Es importante observar y distinguir en la imagen que las actividades realizadas se ejecutaron también en un área fuera del polígono autorizado.

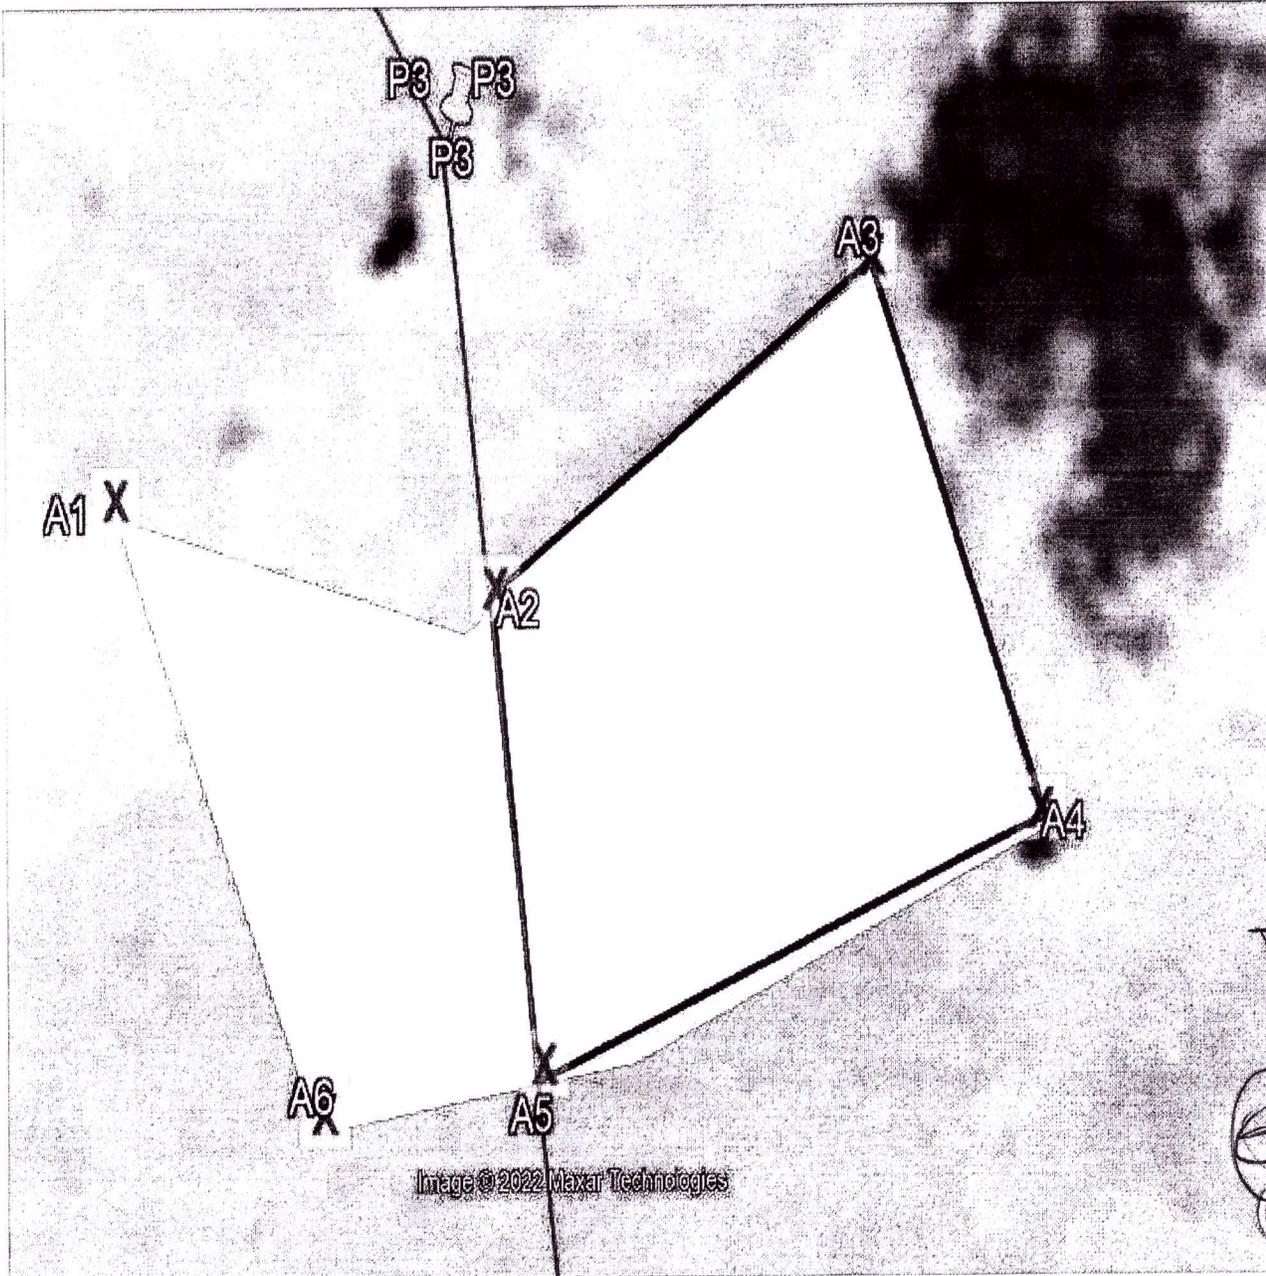
III.- Imagen agrandada en donde se puede observar el area del poligono recorrido durante la visita de inspeccion, donde se puede observar que el aprovechamiento realizado se salio del area del poligono autorizado (area señalada con linea negra). Durante el aprovechamiento realizado por el inspeccionado, se informo que se extrajeron un 120 toneladas de guano en una area total de aproximada de de 320m2. (area total marcada en color blanco), destacando que el area encerrada con linea negra corresponde a el area donde se realizaron actividades de aprovechamiento de guano fuera del poligono autorizado, misma area que corresponde a 201m2.

La empresa GUANO ORGANIC BIO SUPPORT S.A. DE C.V., realizo actividades de aprovechamiento de guano en un area fuera del poligono autorizado, misma area que corresponde a 201m2.

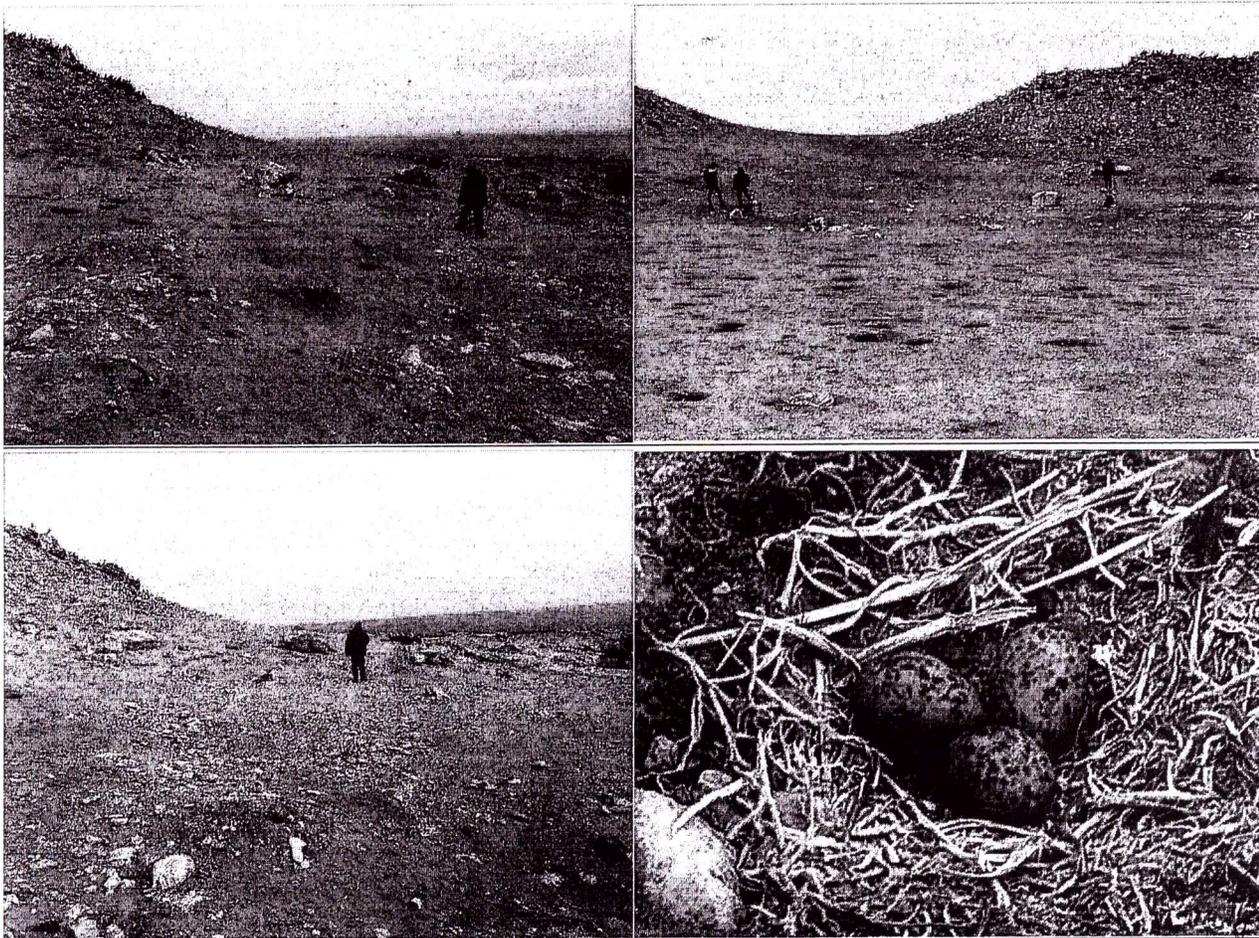
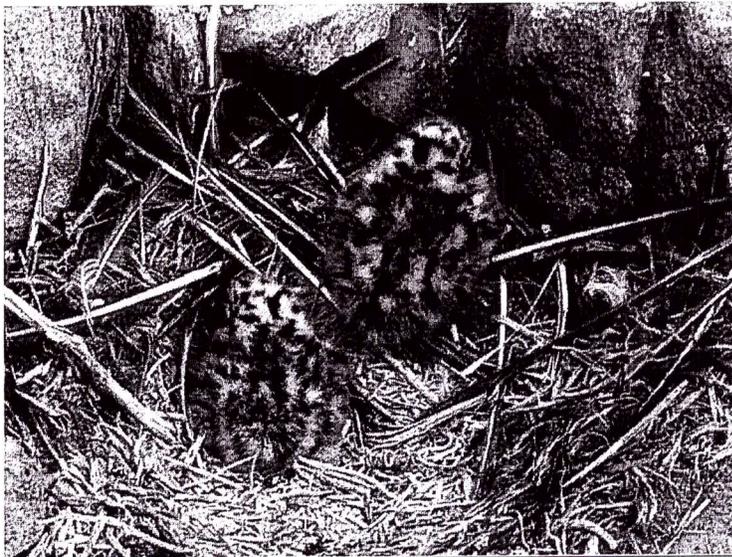
También, se recorrió los alrededores de la zona contigua al sitio donde se realizaron actividades de aprovechamiento de guano, en donde se pudo observar que existen poblaciones de aves que tiene anidaciones con polluelos y algunos nidos aun con huevos. Lo anterior debido a que es la parte final de la temporada de crianza y anidación de aves en la citada isla. Por este motivo, únicamente se realizó recorrido en el área en donde el inspeccionado señalo que se realizaron actividades de aprovechamiento de guano, recorrido que se ejecutó con todas las precauciones necesarias, con el fin de evitar la molestia y afectación a las aves. Se observaron las aves de Gaviota occidental, Pelicano café, Ostrero marino, Cormorán orejudo, Cormorán de brant, entre otras. Cabe señalar que en el area visitada no se observaron nidos dañados en el momento de la visita. A decir del inspeccionado, se realizaron actividades de aprovechamiento de guano en cuadrantes de una areas de 5x5m., y en esa misma area se realizo el tamizado del guano y se coloco en costales, para posteriorenente llevarlos cargado por los trabajadores a una zona de playa donde se desembarco, esto para su traslado en lancha. Durante el recorrido se tomaron las siguientes imágenes fotográficas con teléfono celular modelo MiA2 MODELO 1804D2SG, versión Android 10.

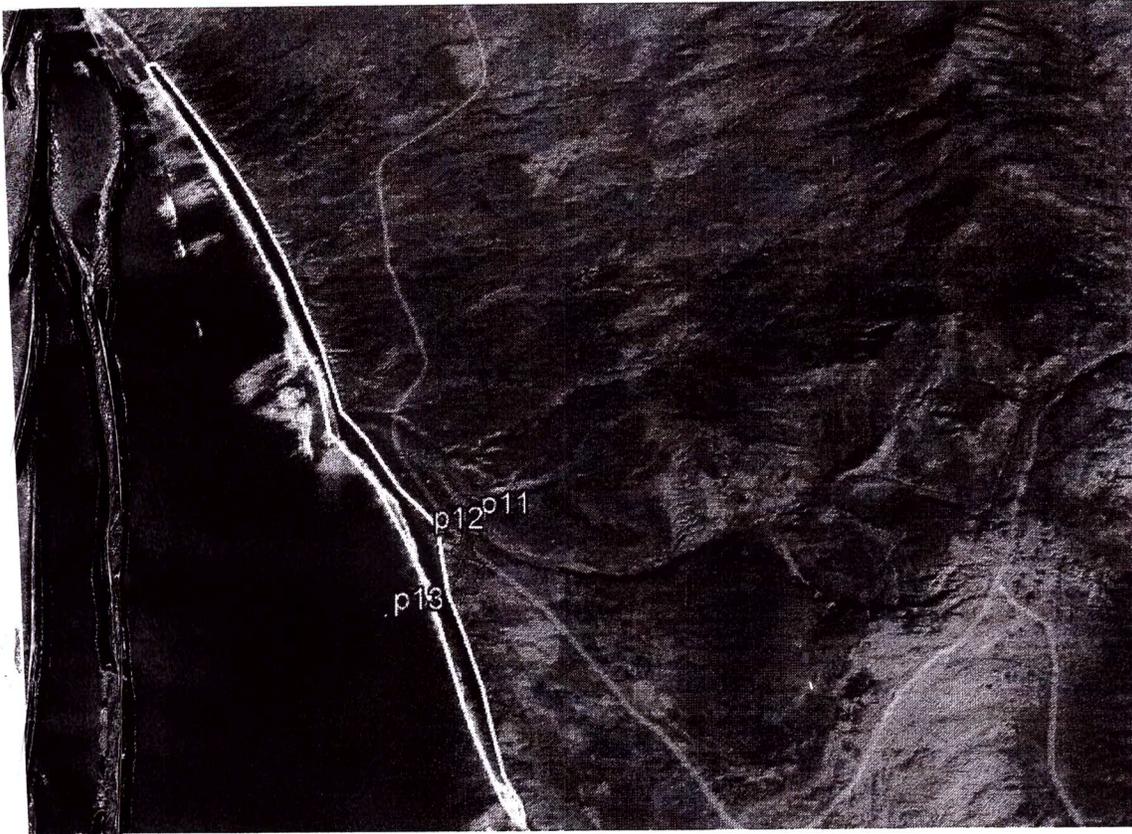
Sitio denominado Muerto 1:

Sitio cunta con longitud de 1,963 metro por 20.00 metros aproximadamente, dando una superficie total de 39, 260.00 metros cuadrados.

Duran el recorrido se tomaron las siguientes coordenadas geográficas de referencia con posicionador marca Garmin Modelo GPSMAP 78s, No. Serie 1WR213755 Datum WGS84 del sitio denominado muerto 1, de color rosa:

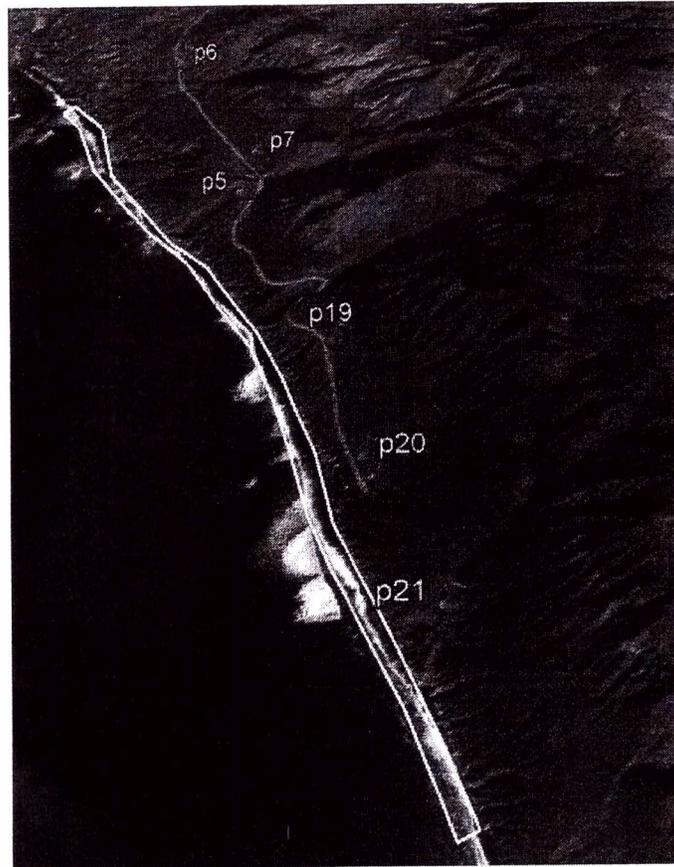
Ubicación del sitio denunciado en Imagen Google Earth año 2016:
Sitio denominado Muerto 2:

Sitio cuenta con longitud de 2.208.00 metro por 30.00 metros aproximadamente, dando una superficie de 66,240.00 metros cuadrados.

Durante el recorrido se tomaron las siguientes coordenadas geográficas de referencia con geoposicionador marca Garmin Modelo GPSMAP 78s, No. Serie 1WR213755 Datum WGS84 del sitio denominado muerto 2:

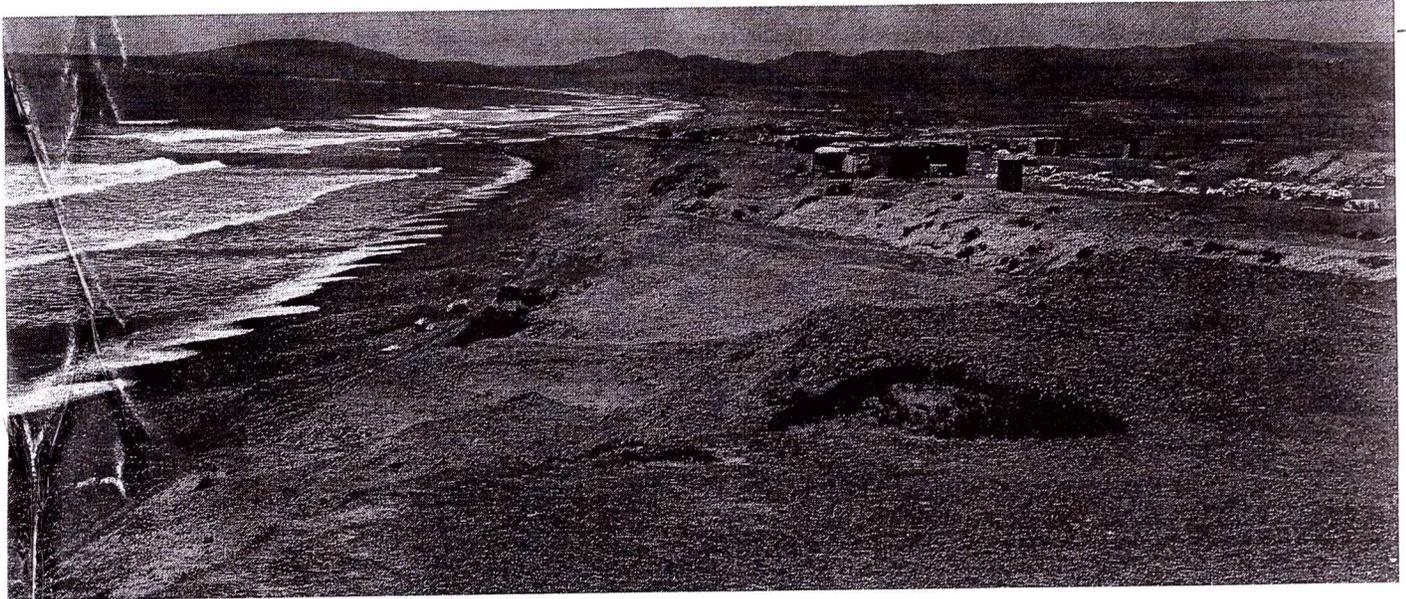
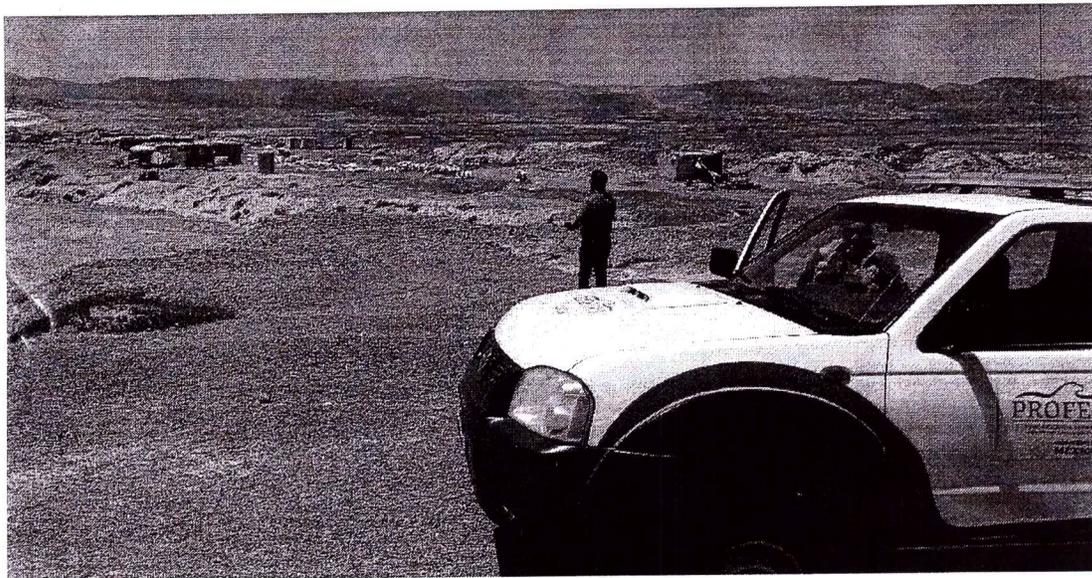
Recorrido en sitio denominado El Muertito 1:

La ZOFEMAT y la Parte adyacente del sitio.

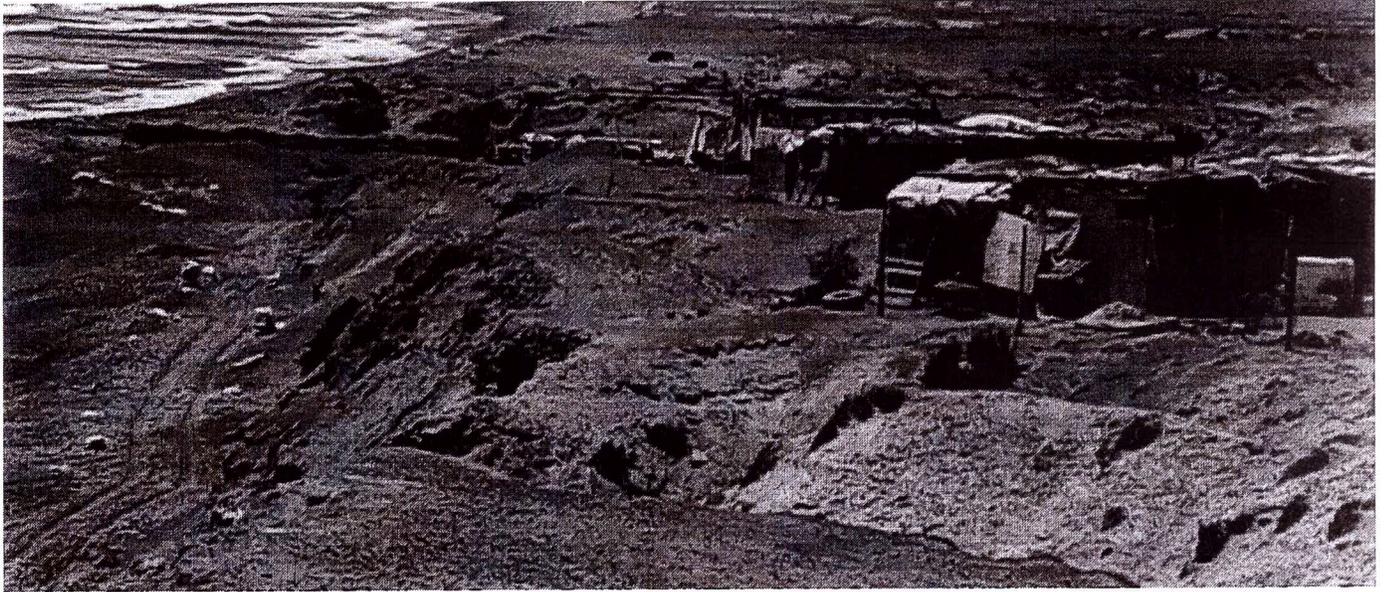
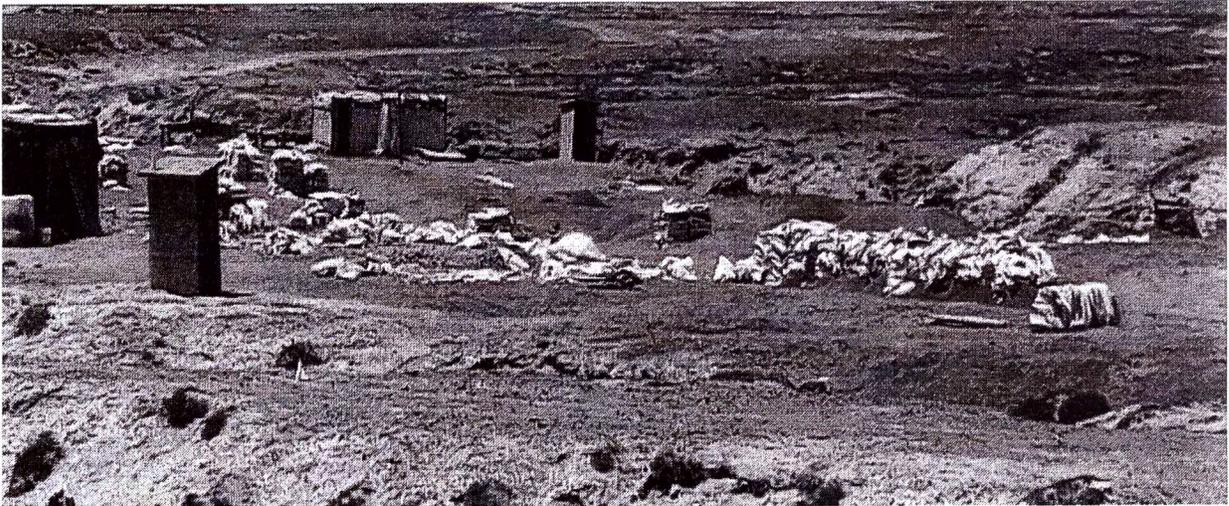
En estas fotografías se observa en los costales en la ZOFEMAT, así como las rodadas de vehículo en el sitio.

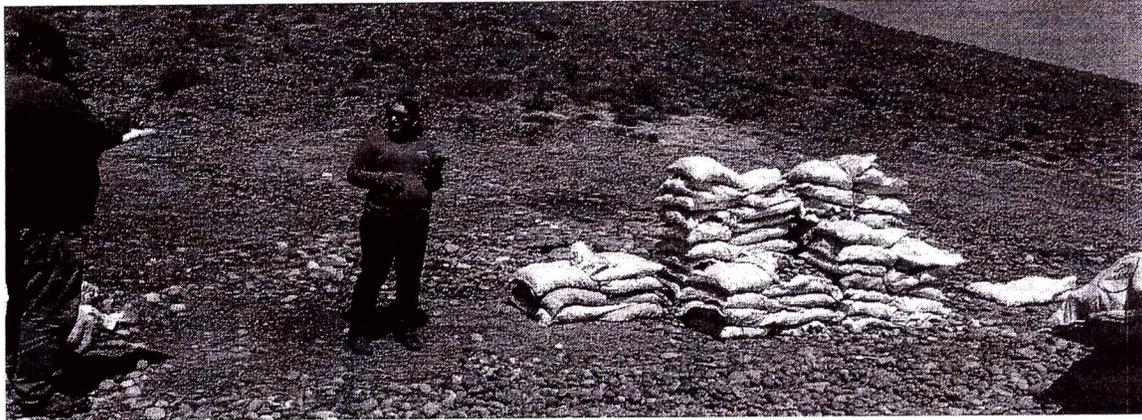
En estas fotografías se observan los costales en la parte adyacente de la ZOFEMAT, así como algunos cuartos donde posiblemente habitan el personal que se dedica a la extracción del material pétreo.

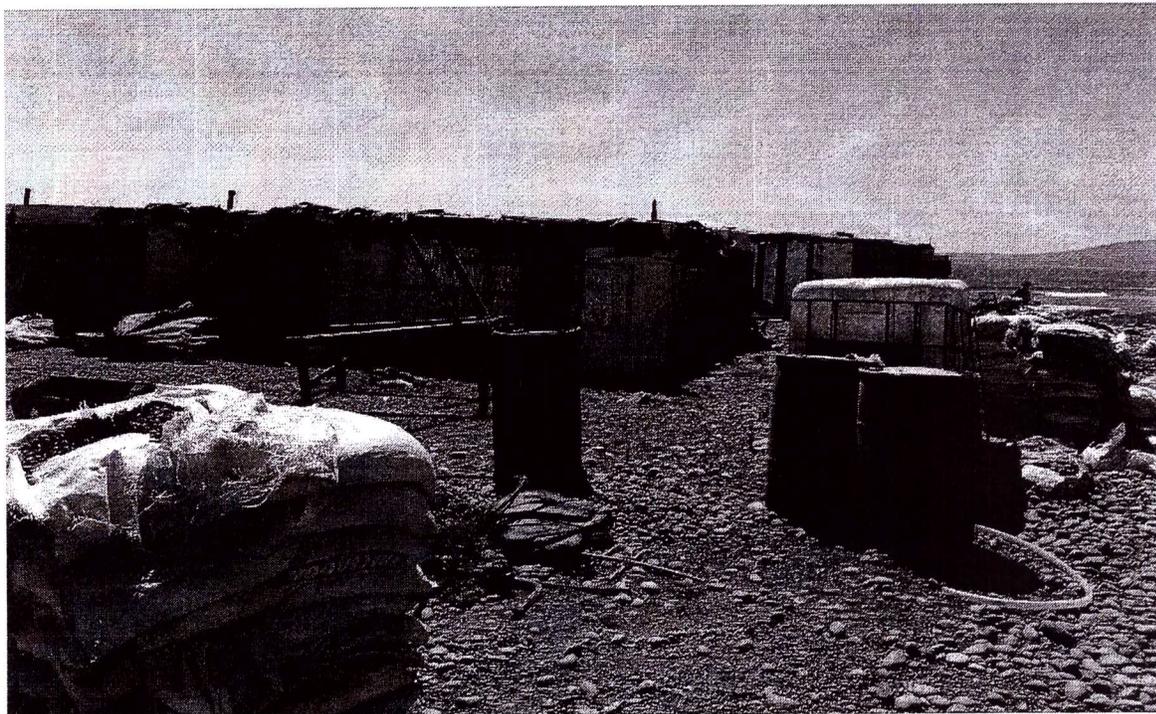
Recorrido en sitio denominado El Muertito 2:

Se observa costales con material pétreo en el predio adyacente a la ZOFEMAT y cuartos donde habitaban los trabajadores en el sitio.

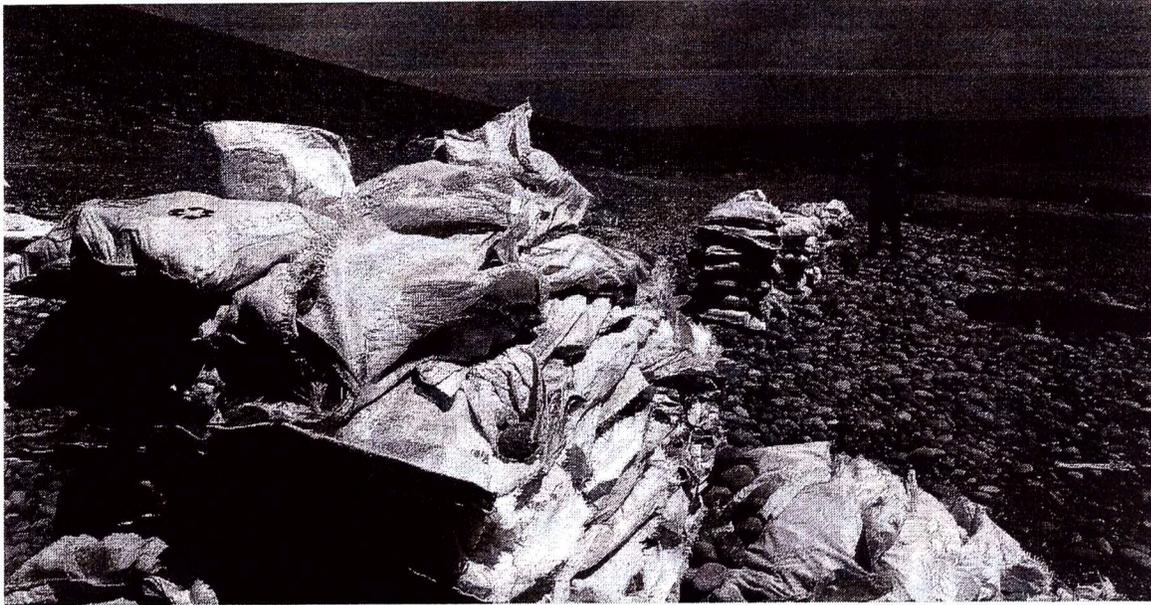
Sacos con material pétreo en el camino adyacente a la ZOFEMAT del sitio denominado Muerto 2.

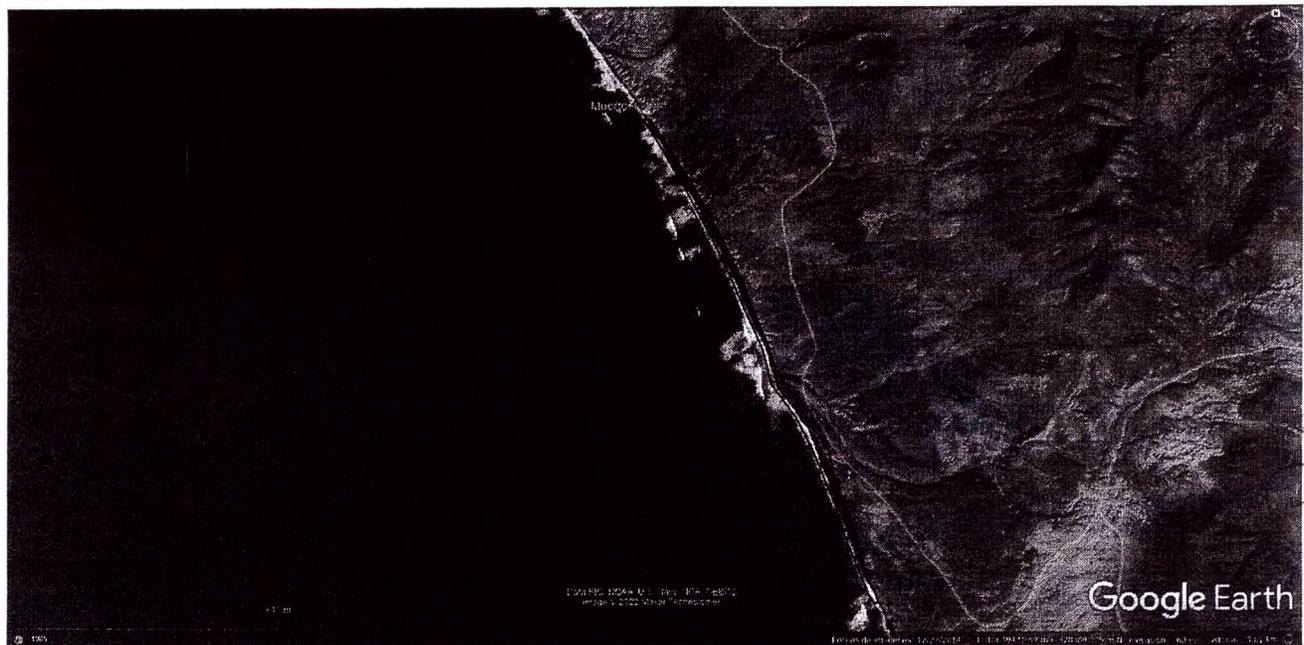
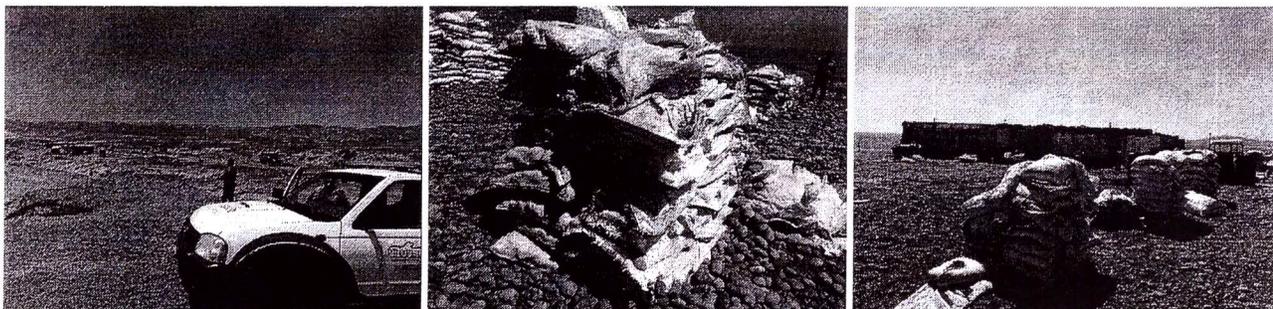
RECORRIDO DE INSPECCIÓN Y VIGILANCIA POR LA ZONA FEDERAL MARÍTIMO TERRESTRE EN LOS SITIOS SEÑALADOS DENTRO DE LOS VÉRTICES IDENTIFICADOS COMO VÉRTICE 1.- 11R 639646.00 3282140.00; VÉRTICE 2.- 11R 637890.00 3284478.00; VÉRTICE 3.- 11 R 638832.96-3282783.21; VÉRTICE 4 11R 638824.38 - 3282776.55, CERRANDO EL POLÍGONO EN LA VÉRTICE DE INICIO, QUE CORRESPONDE AL POLÍGONO QUE SE IDENTIFICA COMO EL MUERTITO NÚMERO UNO, SITIO EN DONDE SE PUDO OBSERVAR Y CUANTIFICAR LA CANTIDAD 63 COSTALES DE NYLON CONTENIENDO MATERIAL PÉTREO SOBRE LA PLAYA Y/O ZONA FEDERAL MARÍTIMO TERRESTRE ASÍ COMO HUELLAS DEL RODADO DE VEHÍCULOS SOBRE LA ZONA FEDERAL MARÍTIMO TERRESTRE QUE AL PARECER PUEDE TRATARSE DE VEHÍCULOS CON LOS QUE SE TRASLADAN LOS COSTALES HACIA FUERA DE LA PLAYA, ASÍ TAMBIÉN SE ENCONTRÓ LA CANTIDAD DE 101 COSTALES DE NYLON CONTENIENDO MATERIAL PÉTREO EN UN CAMPAMENTO PARA EL ACOPIO DE MATERIALES PÉTREOS UBICADO EN COLINDANCIA CON LA ZONA FEDERAL MARÍTIMO TERRESTRE INSPECCIONADA.

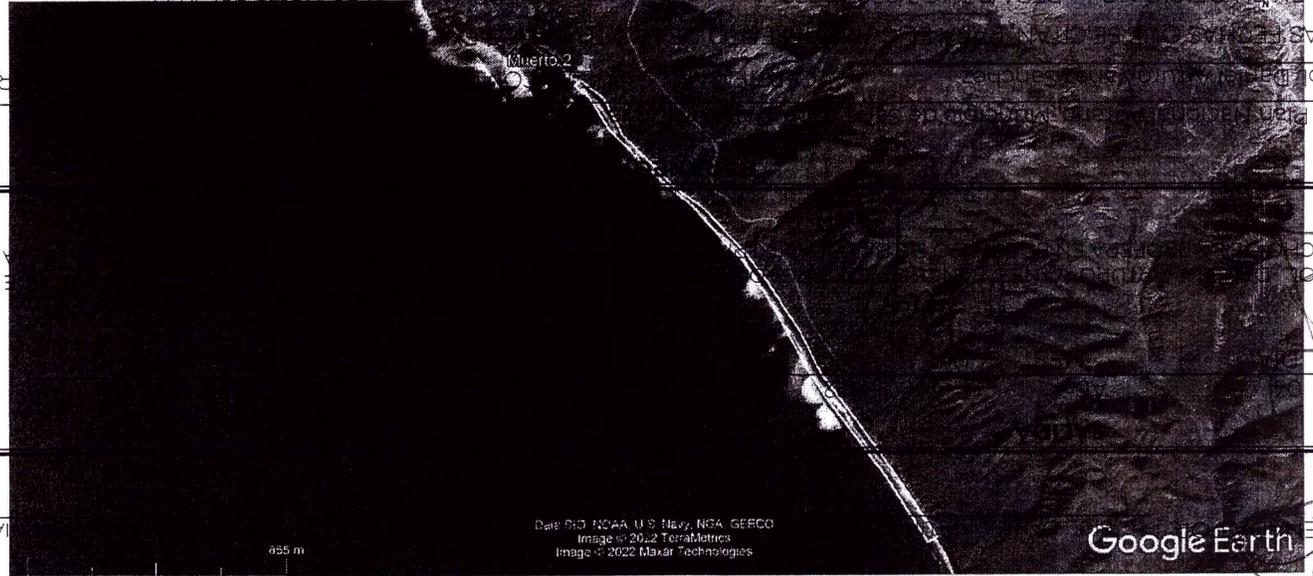
EN LA VÉRTICE IDENTIFICADA COMO NÚMERO 1, POLÍGONO IDENTIFICADO COMO EL "MUERTITO DOS", EN EL RECORRIDO POR LA ZONA DE PLAYA NO SE OBSERVÓ COSTALES O HUELLAS DE RODADAS DE VEHÍCULOS, SIN EMBARGO SE PUDO OBSERVAR SOBRE UN CAMPAMENTO PARA ACOPIO DE MATERIAL PÉTREO O UN PREDIO COLINDANTE A LA PLAYA O ZONA FEDERAL MARITIMO TERRESTRE INSPECCIONADA, LA CANTIDAD DE 252 COSTALES DE NYLON CONTENIENDO EN SU INTERIOR MATERIAL PÉTREO (PIEDRA DE CANTO RODADO), COSTALES APILADOS EN EL MISMO PREDIO.

AL CONCLUIR NUESTROS RECORRIDOS, SE PUDO OBSERVAR HUELLAS DE VEHÍCULOS QUE CIRCULARON POR LA ORILLA DE LA PLAYA A LO LARGO DEL POLÍGONO IDENTIFICADO CON EL NÚMERO UNO, ASÍ MISMO, DURANTE EL RECORRIDO POR LAS DOS ZONAS DENUNCIADAS, NO FUE DETECTADA GENTE REALIZANDO LAS ACTIVIDADES DE EXTRACCIÓN DE MATERIALES PÉTREOS EN LA ZONA FEDERAL MARITIMO TERRESTRE INSPECCIONADA NI EN LOS CAMPAMENTOS ENCONTRADOS, MAS SIN EMBARGO SÍ SE PUDO OBSERVAR VESTIGIOS DE HABERSE REALIZADO ACTIVIDADES DE APROVECHAMIENTO DE MATERIAL PÉTREO EN EL ÁREA, OBSERVANDO DIFERENTES MONTONES DE PIEDRA BOLA DE MAR O
