INFORME DE COMISIÓN

Objeto de la Comisión: Realizar atención a denuncia ciudadana respecto de descargas de aguas residuales en el arroyo San Carlos del Municipio de Ensenada Baja California, para garantizar el cumplimiento de la normatividad ambiental, lo anterior en atención a el oficio de comision o PFFA/9.2/0670-2023 de fecha 17 de mayo del 2023

INFORME DE COMISION AL ARROYO SAN CARLOS
22 AL 25 DE MAYO 2023

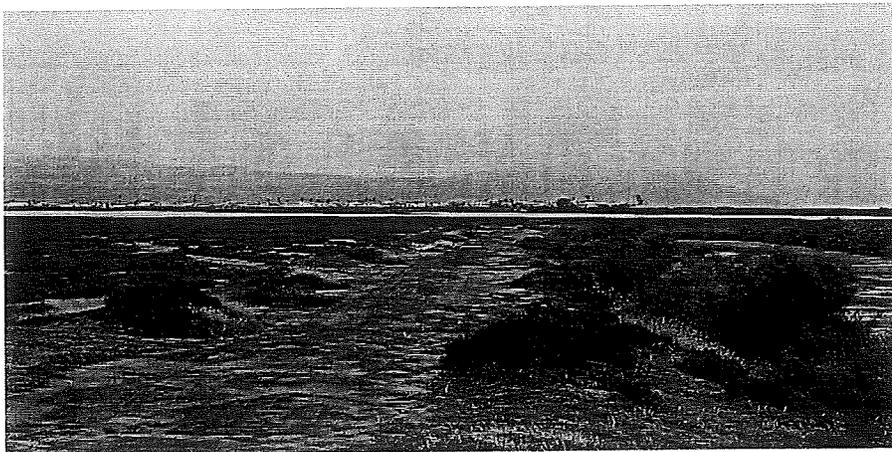
El arroyo San Carlos desemboca en una zona de marisma y estero, donde se observa corre un agua con olor fétido coloración gris y en algunos sitios con espuma.

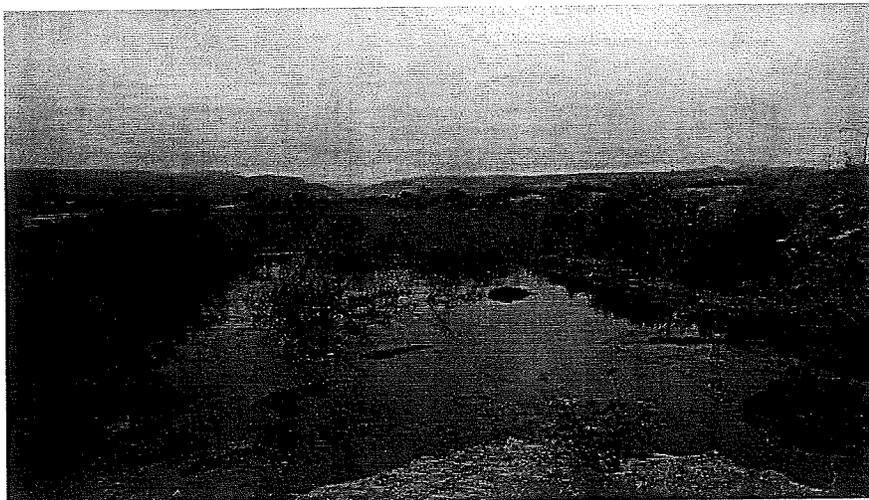
Zona aledaña al punto numero 1 donde se observan aguas color grisáceo y con olores fétidos, se observa fauna silvestre la cuales no muestran a simple vista daño alguno, muertos o enfermos.

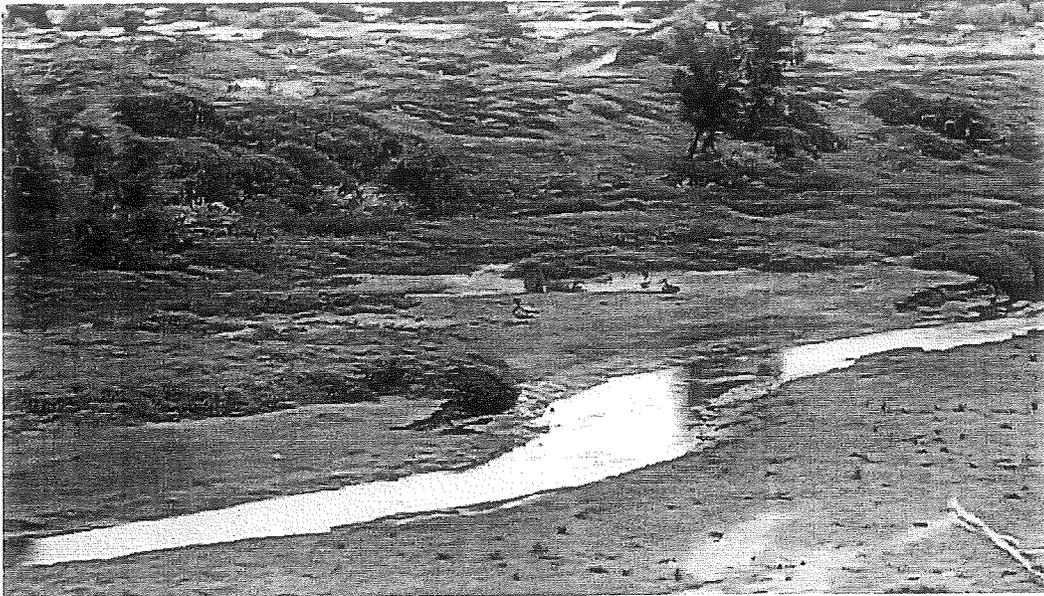
Posteriormente se localizó en lo que el denunciante llama punto número 3 ($31^{\circ}45'28.10''\text{N}$ - $116^{\circ}35'32.40''\text{W}$ Zona de Descarga), observando una descarga que se encontraba entre vegetación muy poblada o crecida y fue necesario remover parte de la vegetación para tener visibilidad hacia un tubo de aproximadamente 12 pulgadas de diámetro, color blanco que al momento no estaba descargando ningún líquido, sin embargo se observa en el piso del arroyo un charco con agua color gris oscuro y olores fétidos.

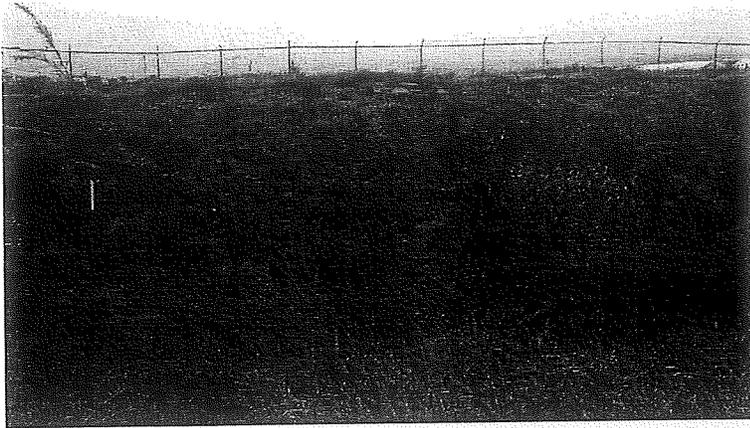
Segunda descarga, se observa un tubo aproximadamente de dos pulgadas, pero a un costado se observa un escurrimiento mayor, sin que se vea la dimensión del tubo. Ambos colindan con instalaciones de los invernaderos VEGEX., abajo una descarga de un tubo de aproximadamente 4 pulgadas descarga también en arroyo San Carlos.

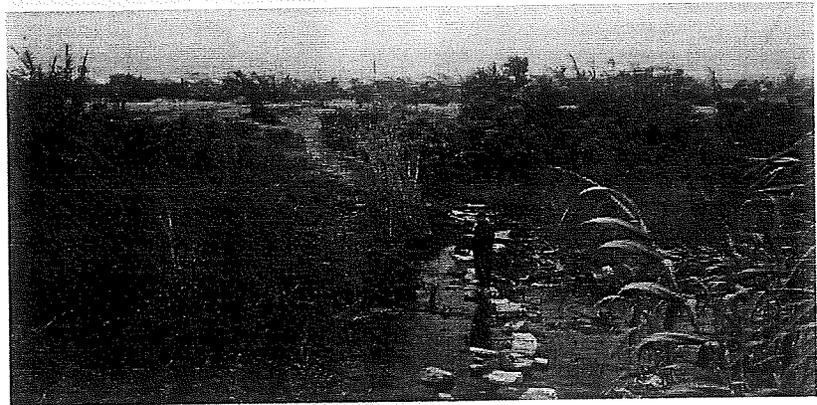
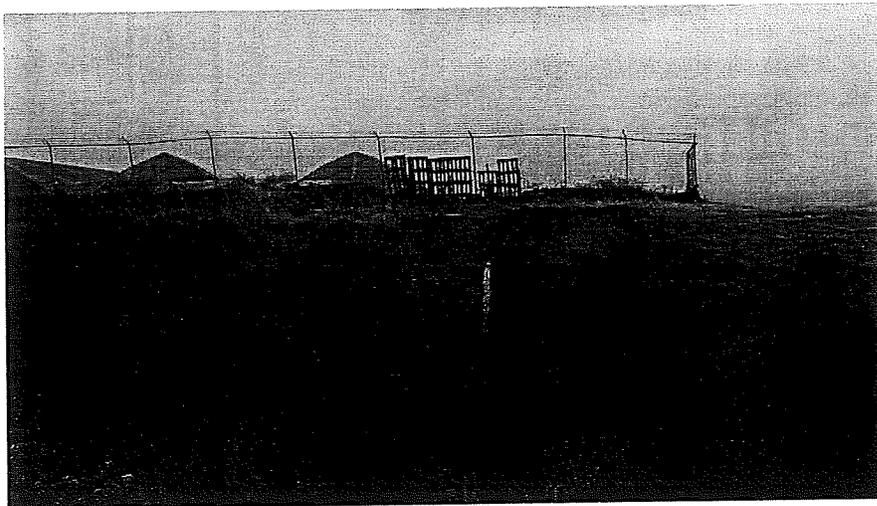
Área denominada Punto numero 2 ($31^{\circ}45'24.76''N$ - $116^{\circ}35'56.15''W$) el agua turbia grisácea con carga aparente de materia orgánica y con olores fétidos se observa correr arroyo abajo por este puente improvisado de costales de arena y madera entre otro tipo de escombros se observó descarga en este punto, pero si lo que es un agua poco salubre a simple vista, tampoco se observan colindando predios donde se lleven a cabo procesos que puedan estar descargando, las descargas se observan aguas arriba en varios puntos.

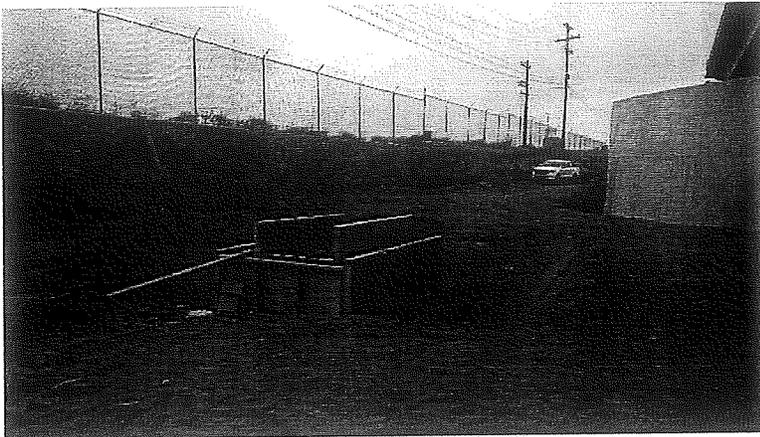
La válvula solo se movió aproximadamente 50 metros bajo el puente que cruza el arroyo San Carlos en donde actualmente están construyendo en las inmediaciones de la carretera con dirección de Ensenada a Maneadero Baja California.
