INFORME DE COMISIÓN

**Objeto de la Comisión:** Realizar visita de inspección a la empresa AGRIMEX PRODUCE, S DE R.L. DE C.V., ubicada en EJIDO MONTERREY A GUADALUPE VICTORIA, KM 19, LOTE 44, COL. SILVA, C.P. 21800, municipio de Mexicali, Baja California. Lo anterior para garantizar el cumplimiento de la normatividad ambiental, de conformidad con orden de inspección PFPA/9.1/3S.1/004-2025-OI UDQ de fecha 23 de enero de 2025 y el oficio de comisión PFPA/9.2/0082-2025 de fecha 24 de enero de 2025.

AGRIMEX PRODUCE, S DE R.L. DE C.V.,  
Ejido Monterrey a Guadalupe Victoria, Km 19. Lote 44, Col. Silva, C.P. 21800, Mexicali, Baja California  
EXP. ADM. NO. PFPA/9.1/3S.1/00004-25  
ACTA DE INSPECCION: PFPA/9.1/3S.1/004-2025-AI UDQ

INFORME FOTOGRÁFICO  
29 de enero de 2025

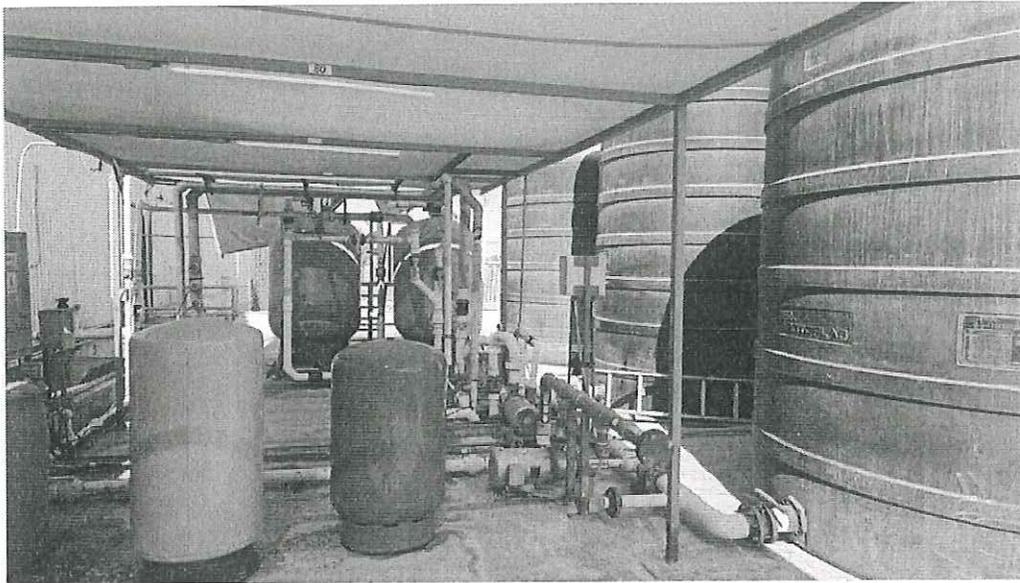
PLANTA DE TRATAMIENTO. - El Agua que se recibe para consumo y uso del desarrollo de las actividades propias de la empresa, así como en sus procesos de lavado de vegetales; dicha agua se obtiene del Distrito de Riego número 14 y se almacena en tres tanques de almacenamiento de 20,000 litros de capacidad cada uno para suministro de la planta de agua.

Previo al uso del agua, se tiene una planta de tratamiento donde utilizan Hipoclorito de sodio y ácido cítrico como método para la potabilización para consumo y uso en el proceso productivo.

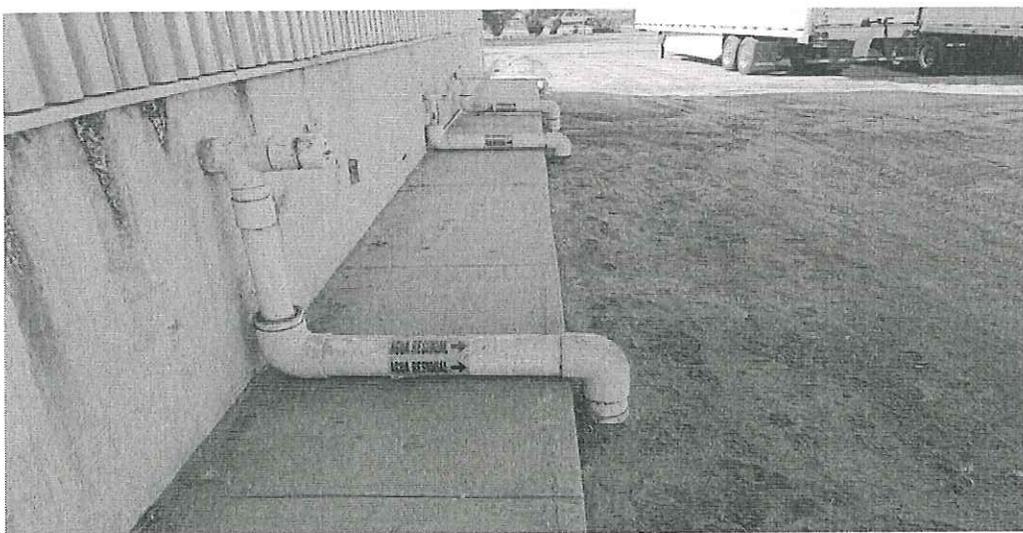
Tubería de 7.62 cm. de diámetro que indica agua residual y otras dos tuberías que describen agua condensada, manifestando la inspeccionada que se conduce hacia un pozo, canal, laguna o predio colindante.

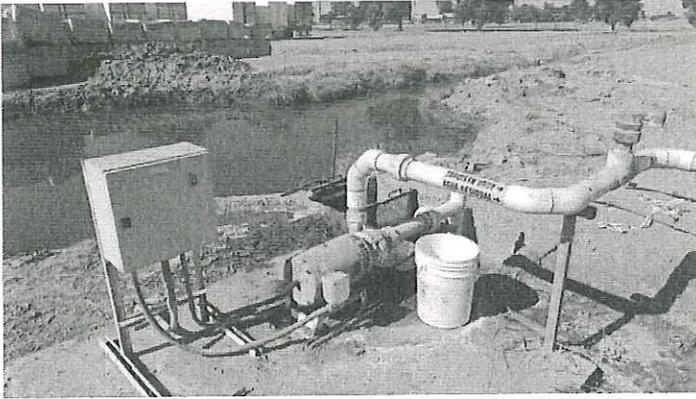
Pozo de aproximadamente 10 metros de diámetro, con una bomba de 10 hp y una línea de descarga que describe agua residual, donde se observa un canal de tierra que conduce el agua hacia una parcela agrícola y un estanque de agua de aproximadamente entre 30 a 40 centímetros de profundidad.

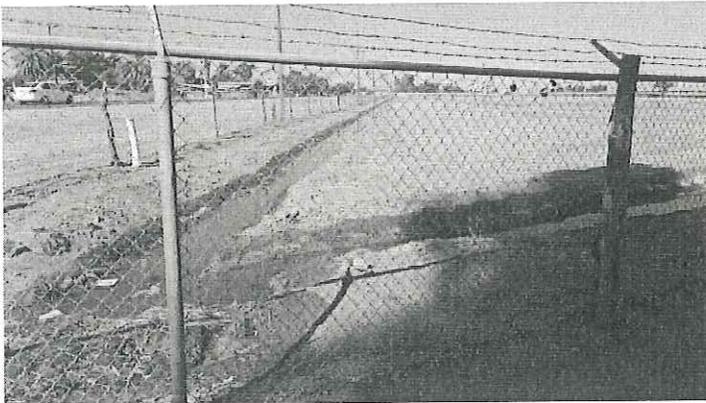
El agua del pozo de lleva por canales a el predio agrícola colindante al norte del el empaque de hortalizas y un estanque de 80 metros de largo por 15 de largo aproximadamente, donde se pretende su evaporación y en su caso reúso en riego de áreas verdes.
