PROCURADURÍA FEDERAL DE PROTECCIÓN AL AMBIENTE

**DELEGACIÓN EN EL ESTADO DE QUINTANA ROO.
SUBDELEGACIÓN JURÍDICA.
INSPECCIONADO:
S.A. DE C.V.
EXPEDIENTE: PFFPA/29.3/2C.27.5/0067-14
MATERIA: IMPACTO AMBIENTAL.
RESOLUCIÓN: 0181/2018.**

a la autorización en materia de impacto ambiental del proyecto denominado "Habilitación de Andadores de Madera para Acceso al Área Marina del

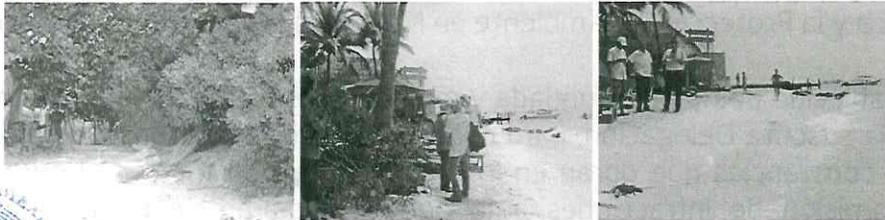
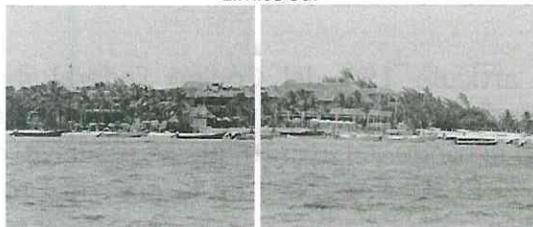
Límite Sur

Una vez concluido con el recorrido físico dentro del predio y habiendo recabado la información respecto a todas y cada una de las obras y actividades que se desarrollan dentro del sitio de interés, se procede a circunstanciar los hechos particulares señalados por el visitado y los observados durante el recorrido de campo dentro del predio donde se desarrolla el proyecto denominado “Habilitación de Andadores de Madera para Acceso al Área Marina del éste cuenta con una superficie estimada de 5, 451.09 m² (cinco mil cuatrocientos cincuenta y uno punto cero nueve metros cuadrados), superficie referida dentro de la Manifestación de Impacto Ambiental Modalidad Particular del Proyecto Habilitación de Andadores de Madera para Acceso al Área Marina del en su capítulo II. Descripción del Proyecto, en el rubro denominado II.1. Información general del proyecto, II.1.1. Naturaleza del proyecto, representado en la Figura II. 1 Plano general del proyecto, referido en la página 5, y de acuerdo a los límites señalados por el visitado y verificados por las inspectoras actuantes tomando en consideración las delimitaciones con alambre de malla ciclónica o malla electrosoldada o barda de block, existentes a lo ancho del predio en su límite sur y norte y el área marina del polígono solicitado ante la Secretaría, tal y como se observa en las siguientes fotografías:

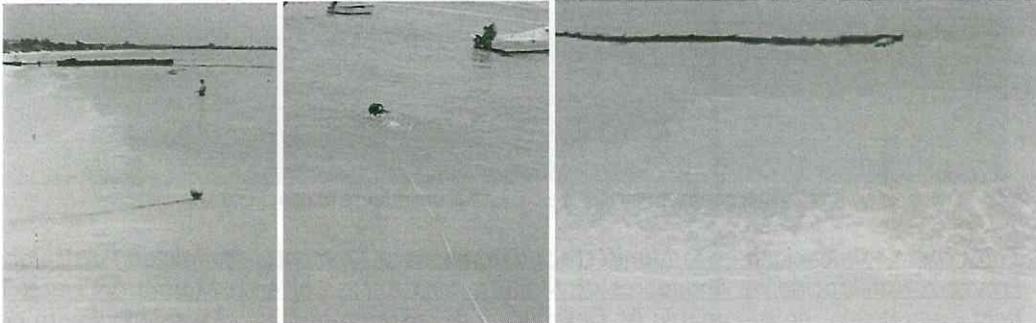
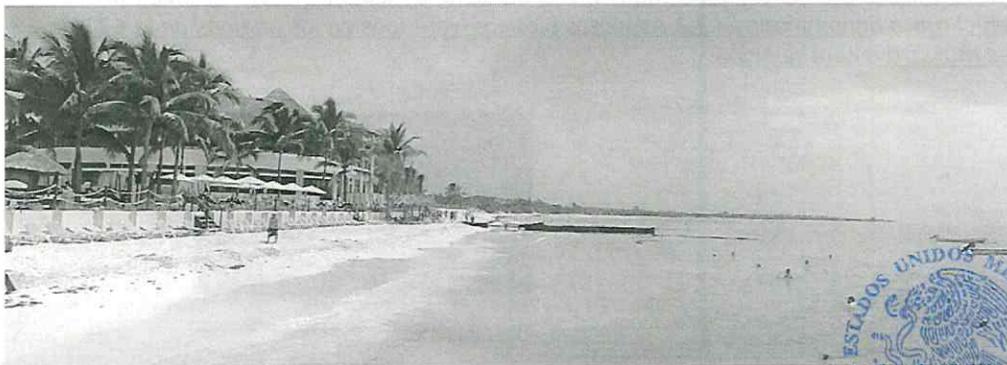
De las observaciones realizadas del recorrido físico al interior del sitio inspeccionado, en particular para la inspección del área marina colindante a la ZOFEMAT de las áreas donde se realizó una prospección subacuática realizada mediante buceo libre en transectos aproximadamente lineales y en sitios aleatorios, empleando para ello equipo básico (aletas, visor y snorkel) y del recorrido en el área marina con apoyo proporcionado por parte del visitado de una embarcación, que corresponde a una zona de arenal en la que se localizan parches de algas calcáreas como *Penicillus dumetosus*, *Penicillus pyriformis*, *Dasycladus vermicularis*, *Avrainvillea asarifolia*, *A. longicaulis*, vegetación vascular subacuática como pastos marinos: *Thalassia testudinum* y *Syringodium spp.* Se constató que en algunos parches con vegetación los cumulos algales presentan notoria adhesión de sedimentos, es importante mencionar que el área donde se están realizando las obras y actividades de extracción de arena, la visibilidad fue muy diminuta, debido a que la arena se encontraba fangosa de color grisáceo oscuro y el agua se encontraba turbia, por la movilidad constante del bombeo de la extracción de arena del banco de préstamo hacia la zona de playa y ZOFEMAT; tal y como se observan en las siguientes fotografías:

Vista panorámica del área de dispersión o pluma de sedimentos en el sitio donde se realizan las obras y actividades del proyecto

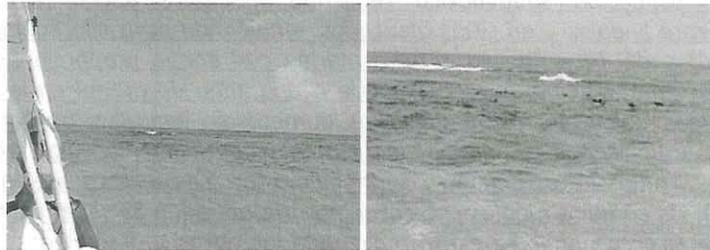
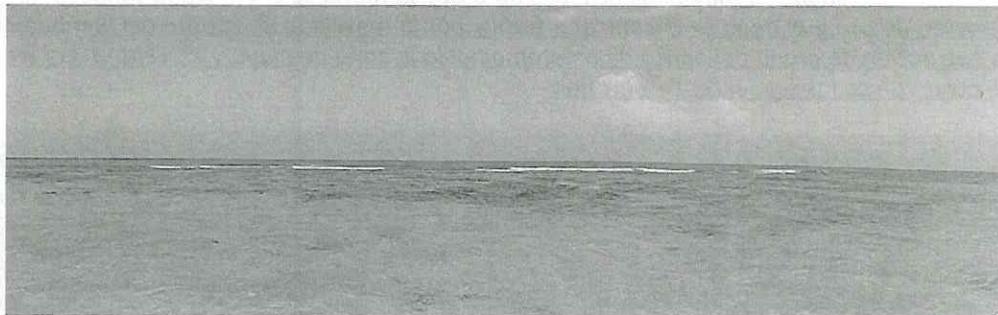
aproximadamente a 126.00 metros lineales, colinda con un área arrecifal con una superficie aproximada de 3, 613.500 m² (tres mil seiscientos trece punto quinientos metros cuadrados), tal y como se observan en las siguientes fotografías:

Vista panorámica del área arrecifal colindante al proyecto

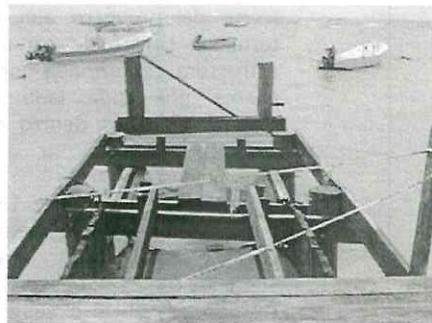
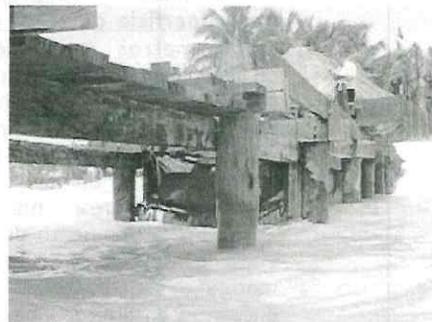
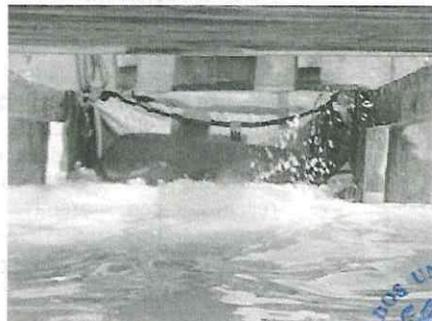
- Andador localizado en el límite Sur del proyecto aun sin terminar, construido por una estructura conformada por 9 pilotes por cada lado de madera hincados dentro del sustrato arenoso, a una profundidad aproximadamente entre 1.50 a 3.00 metros, además cuentan con vigas y largueros; sobre los cuales se observó un tendido de tablas o cubierta (duela o pasarela), **ocupando una superficie de total de 87.3 metros cuadrados**; de los cuales 54.5496 metros cuadrados se encuentran en la zona federal marítimo terrestre producto de las actividades de bombeo de arena del área marina adyacente al momento de la visita de inspección y 29.1504 metros cuadrados se encuentra en área marina la cual solamente le falta la colocación de la madera (tipo duela o pasarela), asimismo, se observó que debajo de éste se localizan dos tubos de geotextil a decir del visitado se encuentran rellenos con arena de **ocupando una superficie de total de 60.956 metros cuadrados cada uno**, estos se encuentran contenidos o encajonados dentro del andador anteriormente descrito dicho geotubo a decir del visitado tendrá la misma longitud que el andador en comento; es importante

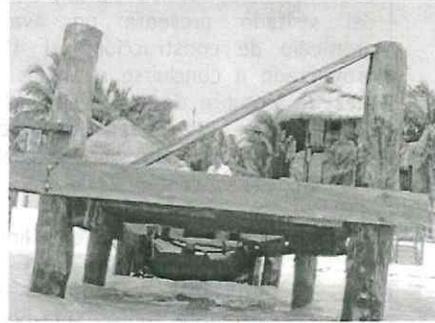
Andador localizado en el límite Sur del proyecto

- Andador localizado en el límite Norte del proyecto aun sin terminar, construido por una estructura conformada por 9 pilotes por cada lado de madera hincados dentro del sustrato arenoso, a una profundidad aproximadamente entre 1.50 a 3.00 metros, además cuentan con vigas y largueros; sobre los cuales se observó un tendido de tablas o cubierta (duela o pasarela), **ocupando una superficie de total de 90.00 metros cuadrados**; de los cuales 52.8585 metros cuadrados se encuentran en la zona federal marítimo terrestre producto de las actividades de bombeo de arena del área marina adyacente al momento de la visita de inspección y 37.1415 metros cuadrados se encuentra en área marina, de los cuales solamente le falta la colocación de la duela o pasarela en una superficie de 21.6 metros cuadrados, asimismo, se observó que debajo de este se localiza un tubo de geotextil a decir del visitado se encuentran rellenos con arena de **ocupando una superficie de total de 43.68 metros cuadrados cada uno**, este se encuentra contenido o encajonado dentro del andador anteriormente descrito dicho geotubo a decir del visitado tendrá la misma longitud que el andador en comento; es importante mencionar que al momento de la presente visita de

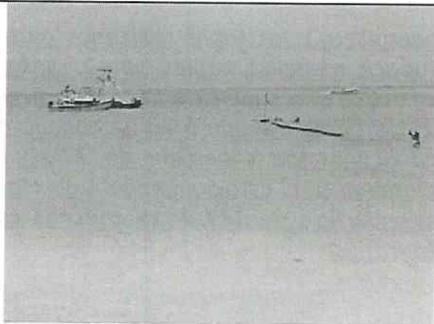
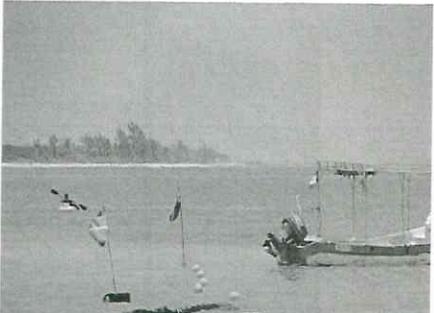
4	En la zona marina se constato un área en la cual se realizan los trabajos de extraccion y bombeo de arena con una superficie estimada de 180.00 metros cuadrados , observado en el área donde se están realizando las obras y actividades de extracción de arena, en la cual la visibilidad fue muy diminuta, debido a que la arena se encontraba fangosa de color grisáceo y el agua se encontraba turbia, por la movilidad constante del bombeo de la

<p>extracción de arena del banco de préstamo hacia la zona de playa y zofemat, esta se lleva a cabo por medio de dos bombas sumergibles y mangueras de extracción anilladas con un diámetro de .40 metros y tubos de PVC con un diámetro de .80 metros, estas actividades al decir del visitado son realizadas por 6 buzos los cuales permanecen rotándose dentro del agua durante 2 horas, en un horario de 7:00 a.m. a 6:00 p.m. de lunes a sábado; adicionalmente se observó una malla geotextil de aproximadamente 8 metros de largo color gris colocada paralela a la línea de costa y de manera superficial, dos banderas de color rojo con blanco y boyado.</p>

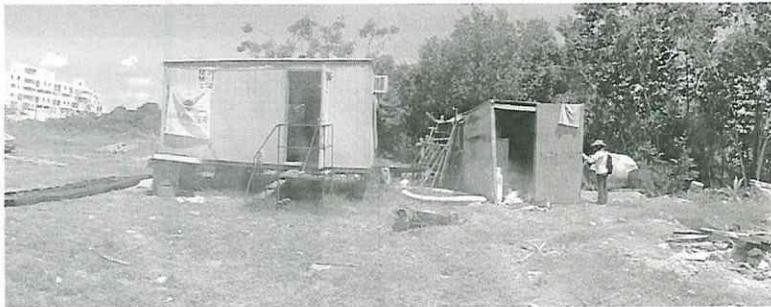
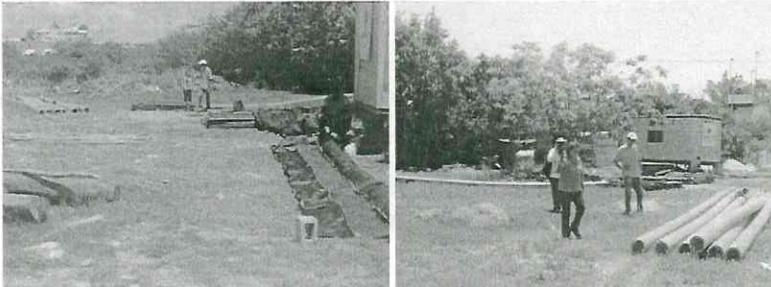
madera, etc.), los tubos utilizados para la extracción de la arena de materia denominado Strupack, modelo Enerplay tipo-2, malla geotextil, etc., en esa área se observó un camper el cual ocupa una superficie de 22.00 metros cuadrados, que a decir el visitado se localizan las oficinas de obra y una área de bodega provisional construida a base de tablas de madera la cual ocupa una superficie de 27.22 metros cuadrado, esta área se ubica de manera provisional en el estacionamiento del _____ en su límite oeste, ocupando una superficie de **547.4415 metros cuadrados**; tal y como se observa en las siguientes fotografías:

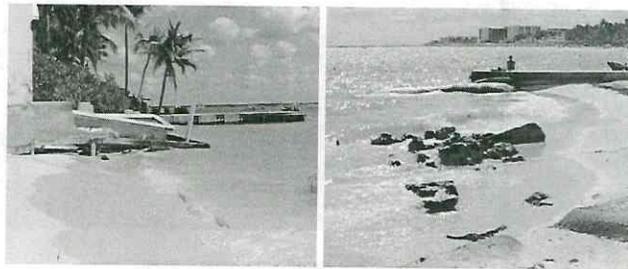
cuadrados se encuentran en la zona federal marítimo terrestre producto de las actividades de bombeo de arena del área marina adyacente al momento de la visita de inspección y 28.57 metros cuadrados se encuentra en área marina, se observó que debajo de éste se localizan dos tubos de geotextil a decir del visitado se encuentran rellenos con arena de **ocupando una superficie de total de 37.5 metros cuadrados**, estos se encuentran contenidos o encajonados dentro del andador anteriormente descrito o medio de tablas de madera dura de la región tipo tabla estacado e hincados dentro del sustrato arenoso a manera de cajón invertido, dicho tubo de geotextil relleno con arena a decir del visitado tendrá la misma longitud que el andador en comento; es importante mencionar que al momento de la presente visita de verificación complementaria, no se observó personal realizando trabajos en este, así mismo este también es ocupado por turismo y huéspedes del hotel, como trampolín para clavados hacia el área marina adyacente; tal y como se observa en las siguientes fotografías:

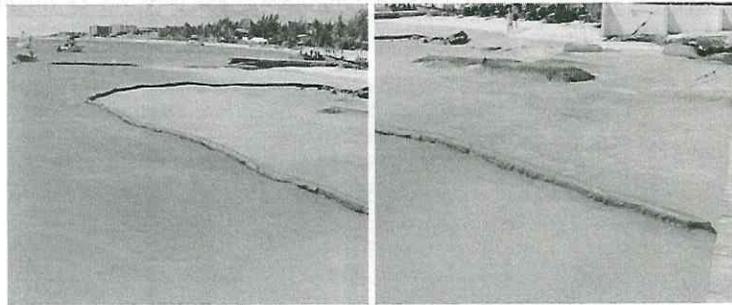
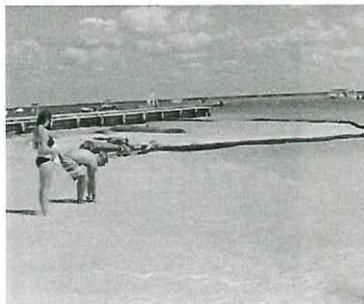
2. En la zona marina se constato un área en la cual se realizan los trabajos de bombeo de arena (relocalización de arena) con una **superficie estimada de 322.28 metros cuadrados al momento de la presente visita de verificación complementaria**, observado en el área donde se están realizando las obras y actividades de bombeo de arena, el agua se encontraba

turbia, por la movilidad constante del bombeo de la extracción de arena del banco de préstamo que se ubica a una distancia de 200 metros aproximadamente en área marina hacia la zona de playa y zofemat, esta se lleva a cabo por medio de una bomba sumergible y mangueras de extracción anilladas con un diámetro de .40 metros y tubos de PVC con un diámetro de .80 metros, estas actividades al decir del visitado son realizadas por 3 buzos los cuales permanecen rotándose dentro del agua durante 2 horas, en un horario de lunes a viernes de 8:00 a.m. a 5:00 p.m. y los sábados de 8:00 a.m. a 1:00 p.m.; adicionalmente se observó una malla geotextil de aproximadamente 8 metros de largo color gris delimitando la zona donde se están llevando a cabo estas actividades, esta se encuentra colocada de manera superficial, en la cual se observó un boyado; tal y como se observa en las siguientes fotografías:

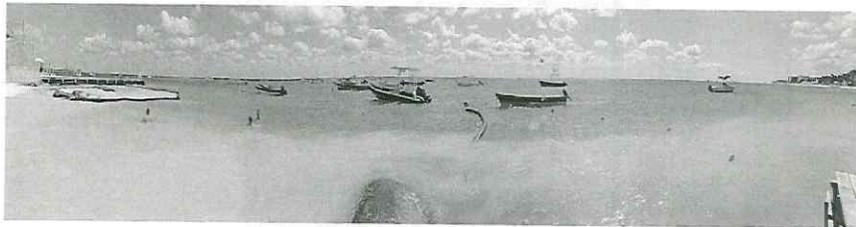
3. En la zona marina se constato un área, donde se observo una pluma de dispersión de sedimentos, esto debido a que se encuentra de manera inmediata al area donde se esta virtiendo la arena hacia la zofemat, con una **superficie estimada de 228.81 metros cuadrados al momento de la presente visita de verificación complementaria**, en la que se observo una malla geotextil anti-dispersión para el control de finos en suspensión de aproximadamente 8 metros de largo color gris colocada paralela y de manera superficial a la línea de costa, la cual presenta una distancia aproximada de 4 metros que está dejando escapar los sedimentos removidos por la matriz calcarea, la cual delimita el área donde se está depositando la arena y en donde se observó que el agua se encontraba turbia, por la movilidad constante del bombeo de la extracción de arena del banco de préstamo ubicado al sur y mar adentro de manera paralela a

la zona de playa y ZOFEMAT, adicionalmente se observó una malla geotextil de aproximadamente 8 metros de largo por 1 metro de ancho de color gris oscuro colocada paralela a la línea de costa; tal y como se observa en las siguientes fotografías:

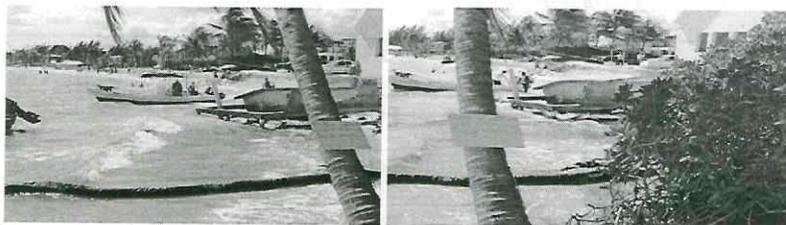
Asimismo, el día 16 de Febrero, se observó que la malla geotextil anti-dispersión para el control de finos en suspensión se encuentra colocada en el límite sur del andador de madera ubicada al sur y fuera del polígono del proyecto, en donde se está llevando actividades de vertimiento de arena como una medida de mitigación adicional para ayudar a la estabilización de la playa al sur del andador 3; tal y como se observa en las siguientes fotografías:

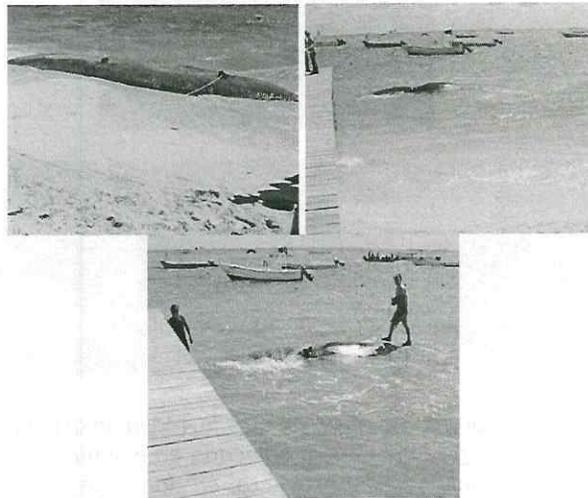
4. Se observaron dentro del área marina y sitio del proyecto 10 tubos de geotextil, los cuales a decir del visitado se encuentran rellenos con arena ocupando una superficie de total de 194.88 m² metros cuadrados al momento de la presente visita de verificación complementaria, los cuales se encuentran distribuidos de la siguiente manera:

- 2 tubos de geotextil los cuales se ubican al norte y sur del andador 1, localizado en el límite norte ocupando una superficie de total de 40.72 metros cuadrados, los cuales cuentan con las siguientes dimensiones:

Tal y como se observa en las siguientes fotografías:

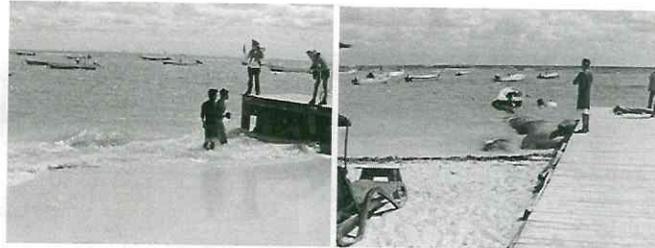
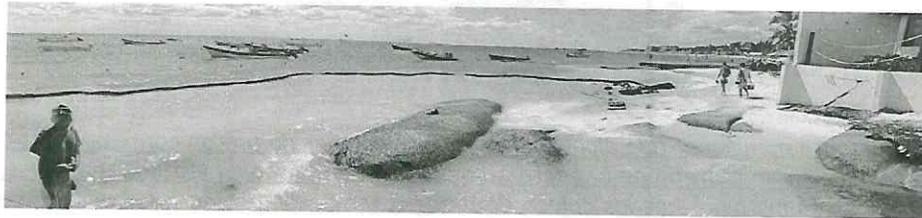
- 8 tubos de geotextil se encuentran colindantes al andador 2, localizado en la parte media ocupando una superficie de total de 98.96 metros cuadrados; los cuales cuentan con las siguientes dimensiones:

No. DE GEOTUBOS	DIMENSIONES	SUPERFICIE QUE OCUPA (M ²)
2	8.00 metros de largo por 1.40 metros de ancho.	22.40
3	5.00 metros de largo por 1.50 metros de ancho.	22.50
2	8.50 metros de largo por 2.40 metros de ancho.	40.8
1	7.80 metros de largo por 1.70 metros de ancho.	13.26

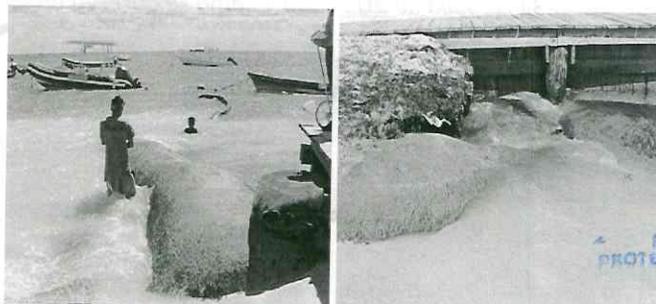
- 6 tubos de geotextil se encuentran colindantes al andador localizado en el límite sur denominado andador 3 ocupando una superficie de total de 55.2 metros cuadrados; los cuales cuentan con las siguientes dimensiones:

No. DE GEOTUBOS	DIMENSIONES	SUPERFICIE QUE OCUPA (M ²)
3	3.00 metros de largo por 1.20 metros de ancho.	10.8
2	6.00 metros de largo por 1.70 metros de ancho.	20.4
1	10.00 metros de largo por 2.40 metros de ancho.	24.00

Tal y como se observa en las siguientes fotografías:

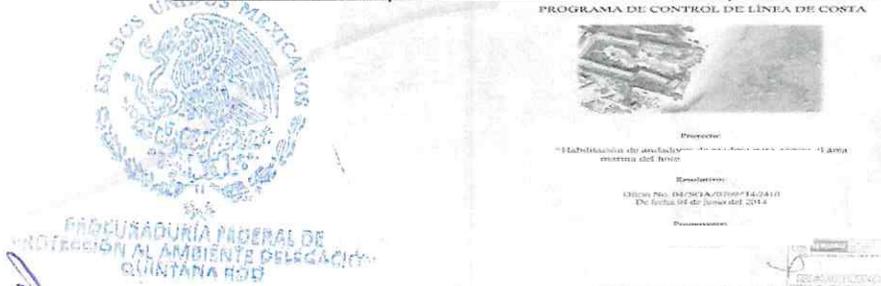
Es importante mencionar que las inspectoras actuantes, el visitado y los testigos de asistencia; realizamos un recorrido de campo por los 500 metros lineales y de acuerdo a la pleamar predominante al momento de la presente visita de verificación complementaria, que se ubica posterior al norte del andador 1, ubicado en el límite Norte y los 500 metros lineales posteriores y colindantes Sur del proyecto en comento, esto debido al seguimiento al Programa de Control de Línea de Costa para el proyecto denominado "Habilitación de andadores de madera para acceso al área marina del hotel" promovido por de fecha Julio de 2014 y con sello de acuse por parte de la Secretaria de fecha 31 de Julio de 2014; tal y como se observa en la siguiente imagen:

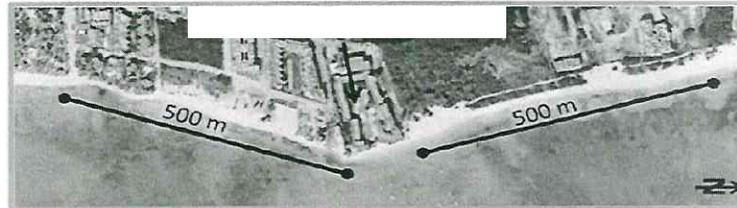
Figura 5. Área del proyecto y predios colindantes hasta 500 metros al sur y norte.

El cual, se refiere en su capítulo V. Monitoreo de Línea de Costa, en el rubro denominado V.1. Escenario previo a la ejecución de las obras, representado en la Figura 5. Área del proyecto y predios colindantes hasta 500 metros al sur y norte, referido en la página 6 de 11, misma que se muestra a continuación:

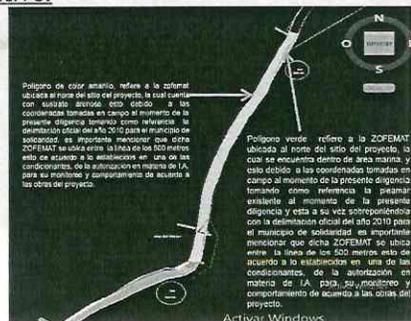
500 METROS AL NORTE: tomando en cuenta la pleamar existente al momento de la visita de verificación complementaria y corroborada con el instrumento de delimitación oficial vigente del Municipio de Solidaridad, en el Estado de Quintana Roo, del año 2010, elaborado por la Secretaría de Medio Ambiente y Recursos Naturales a través de la Dirección General de Zona Federal Marítimo Terrestre y Ambientes Costeros, se pudo observar que solamente una pequeña fracción de esta se encuentra dentro de área marina; tal y como se observa en el siguiente croquis representativo:

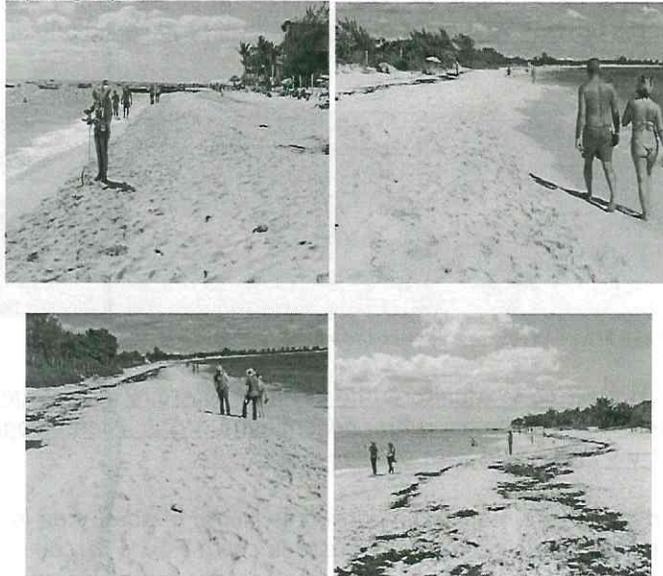
Y en las siguientes fotografías

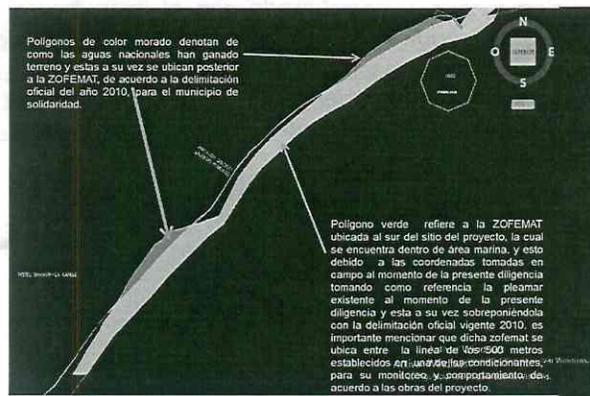
500 METROS AL SUR: tomando en cuenta la pleamar existente al momento de la verificación complementaria y corroborada con el instrumento de delimitación oficial vigente del Municipio de Solidaridad, en el Estado de Quintana Roo, del año 2010, elaborado por la Secretaría de Medio Ambiente y Recursos Naturales a través de la Dirección General de Zona Federal Marítimo Terrestre y Ambientes Costeros, se pudo observar que la Zofemat se encuentra dentro de área marina; tal y como se observa en el siguiente croquis representativo:

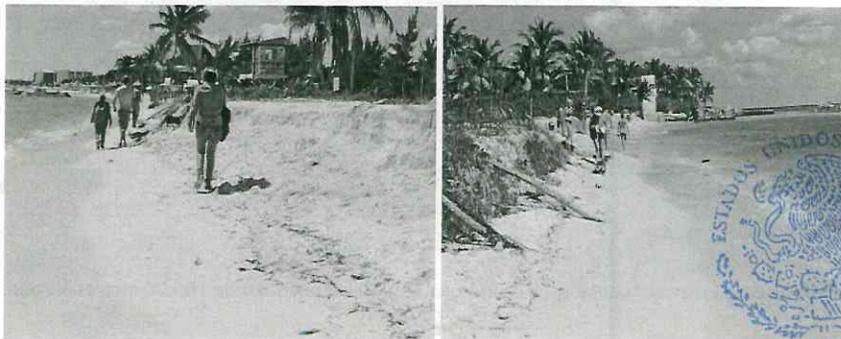
Asimismo, se tomaron diversas mediciones del talud que se encuentra presente posterior a la pleamar existente, con una cinta métrica y corroborados con un flexómetro, presentando alturas variables que van desde 1.00 a 1.40 metros a nivel del suelo arenoso, esta altura en los predios vecinos colindantes a la línea de costa aproximadamente entre una distancia de 10.00 a 150.00 metros alejados al área del proyecto paralelo a esto se tomaron coordenadas a lo largo del recorrido de campo, y dichos datos fueron trabajados en el programa Autocad y el polígono resultante, sobrepuestos al instrumento de delimitación oficial vigente del Municipio de Solidaridad, en el Estado de Quintana Roo del año 2010; tal y como se observa en las siguientes fotografías:

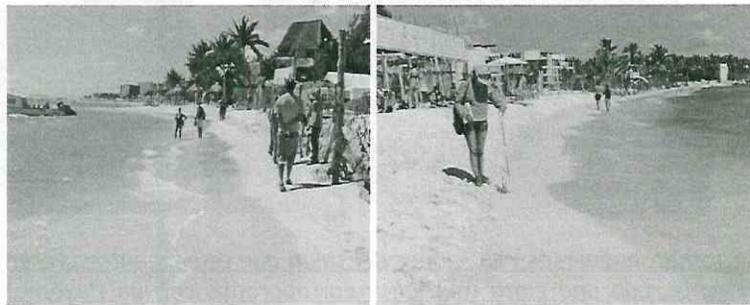
Y desde .20, .30 y .70 metros a nivel del suelo arenoso, esta altura en los predios vecinos colindantes a la línea de costa aproximadamente entre una distancia de 200 y 300 metros alejados al área del proyecto; tal y como se observa en las siguientes fotografías:

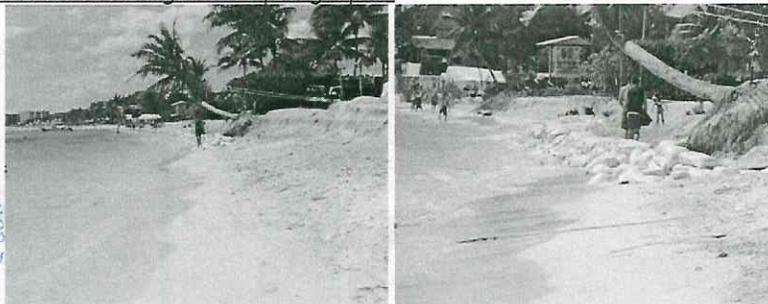
Asimismo, durante el recorrido de campo, a una distancia aproximada de 100 y 200 metros alejados al área del proyecto, respectivamente; se observaron dos superficies con acomodo de costales de arena que se localizan entre la zona de playa y zona marina; **ocupando una superficie de total de 104.05 metros cuadrados**; la primera ocupando una superficie de 67.65 metros cuadrados y la segunda ocupando una superficie de 36.4 metros cuadrados; tal y como se observa en las siguientes fotografías:

Superficie de 67.65 metros cuadrado, ubicada a una distancia aproximada de 100.00 metros alejados al área del proyecto
