**PROCURADURÍA FEDERAL DE PROTECCIÓN AL AMBIENTE**  
**SEMARNAT**  
SECRETARÍA DE MEDIO AMBIENTE Y  
RECURSOS NATURALES

**DELEGACIÓN EN EL ESTADO DE QUINTANA ROO.**  
**SUBDELEGACIÓN JURÍDICA.**  
**INSPECCIONADO: ZEBRA HOTEL OPERADORA, S. DE R.L. DE C.V**  
**EXPEDIENTE: PFFPA/29.3/2C.27.5/0083-18.**  
**RESOLUCION N0: 0001/2019.**  
**MATERIA: IMPACTO AMBIENTAL**  
**" 2019, Año del caudillo del Sur, Emiliano Zapata"**

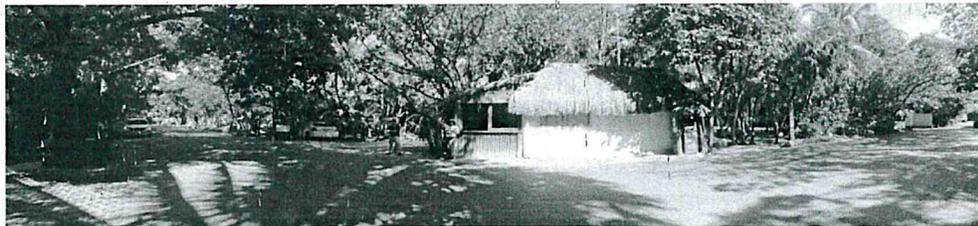
exclusión o cambio-Lista de especies en riesgo, publicada en el Diario Oficial de la Federación el 30 de diciembre de 2010, bajo la categoría de amenazadas, observándose que el predio inspeccionado cuenta con dos polígonos, **ya que se encuentra dividido o fragmentado por la vialidad que conduce de la Localidad de Tulum a la Localidad de Punta Allen**, como se logra observar en las siguientes fotografías:

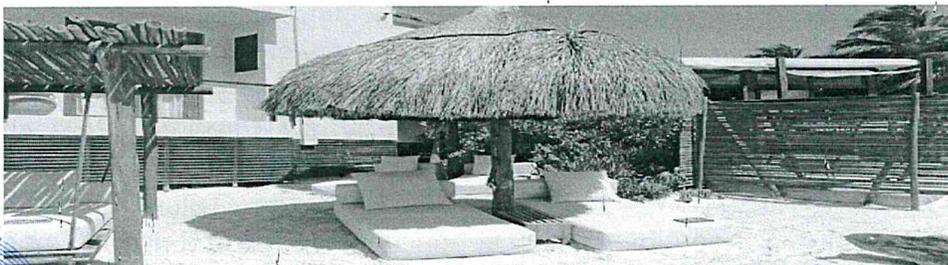
**1.-Siete palapas tipo sombrillas**, construidas de estructura de madera dura de la región sin piso, techo de zacate, **las cuales ocupan una superficie total de 34.3612 m<sup>2</sup>** (treinta y cuatro punto tres mil seiscientos doce metros cuadrados); **como se observa en la siguiente fotografía:**

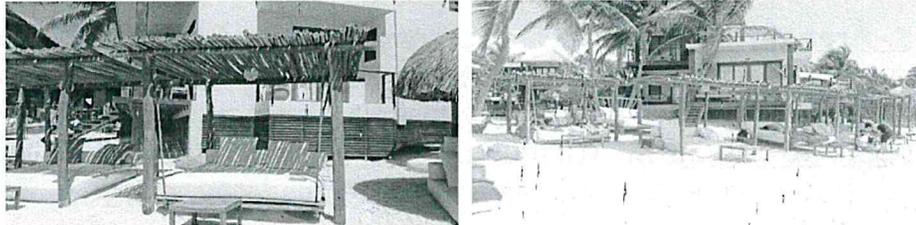
**2.-Dieciséis asoleaderos cuadrados**, construidos de estructura de madera dura de la región sin piso, techo de zacate, los cuales **ocupan una superficie total de 100.00 m<sup>2</sup>** (cien metros cuadrados); como se observa en la siguiente fotografía:

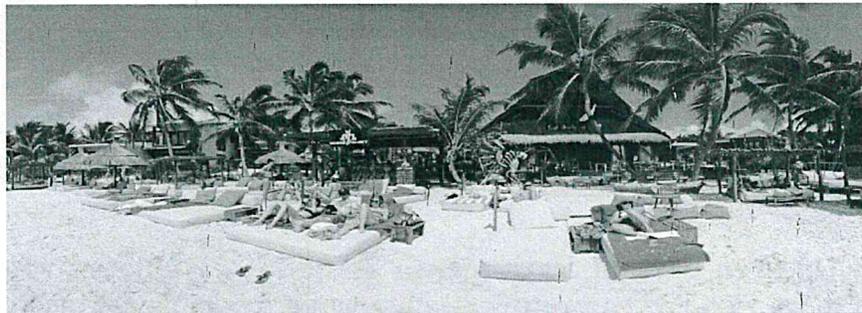
**3.-Área de camas**, las cuales ocupan una **superficie total de 147.52 m<sup>2</sup>** (ciento cuarenta y siete punto cincuenta y dos metros cuadrados); como se observa en la siguiente fotografía:

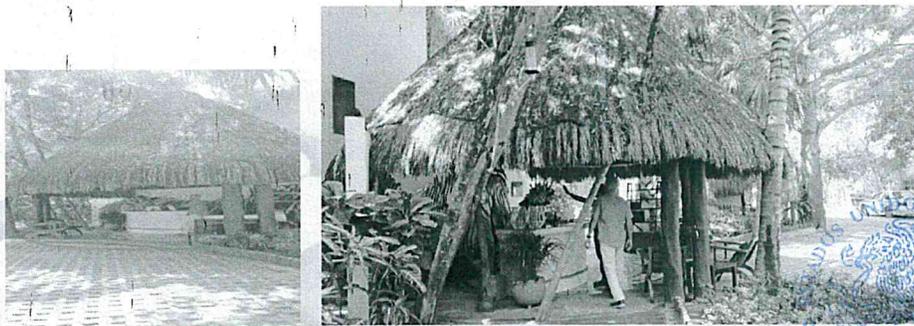
**4.-Área de recepción**, la cual está construida por estructura de madera dura de la región, piso de cemento y techo de zacate, un andador de piedra y losa la cual **ocupa una superficie total de 35.0604 m<sup>2</sup>** (treinta y cinco punto seiscientos cuatro metros cuadrados); como se observa en las siguientes fotografías:

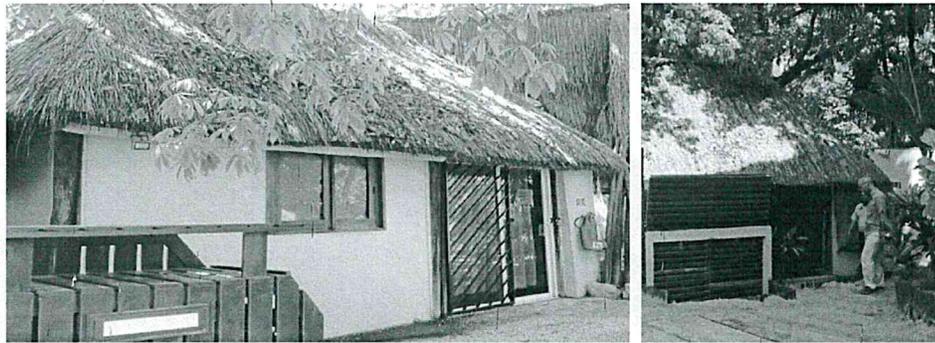
**5.-Área de oficinas**, la cual está construida por estructura de madera dura de la región, piso y paredes de cemento o concreto y techo de zacate, un andador de piedra y losa, la cual **ocupa una superficie total de 140.35 m<sup>2</sup>** (ciento cuarenta punto treinta y cinco metros cuadrados); como se observa en las siguientes fotografías:

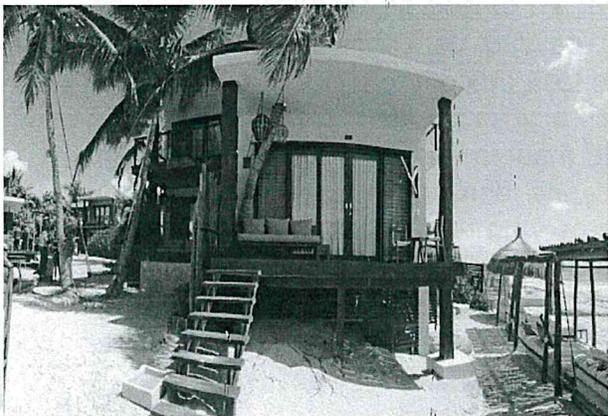
- Una habitación con salita de estar.
- Baño completo.
- Terraza externa.
- Escaleras de acceso.

Tal y como se observa en las siguientes fotografías:

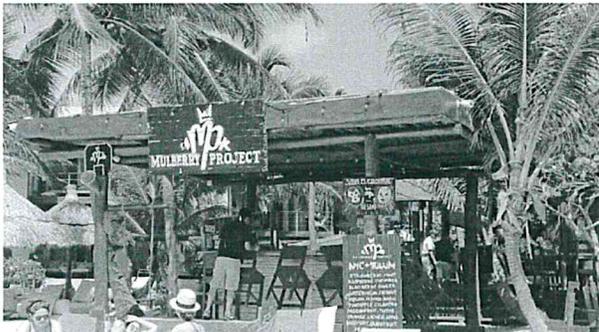
**8.-Un área de bar,** el cual está construido por estructura de madera dura de la región, piso y paredes de cemento o concreto, el cual ocupa **una superficie total de 16. 3981 m<sup>2</sup>** (dieciséis punto tres mil novecientos ochenta y un metros cuadrados); como se observa en las siguientes fotografías:

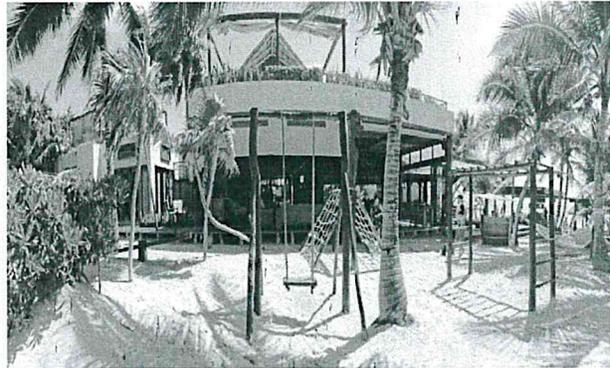
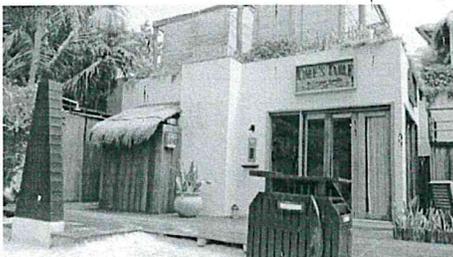
**9.-Una construcción de un nivel en el que se localiza el área de restaurant,** construido en su totalidad de concreto, escaleras de acceso externas, con acabados de losa de concreto armado, muros de block, mampostería, los andadores o terrazas las cuales se encuentran construidas por una estructura de madera conformada por pilotes de madera dura de la región, hincados dentro del sustrato arenoso, además cuentan con vigas, largueros y un tendido de tablas o cubierta (duela o pasarela), y una altura aproximada de .50 metros, **el cual ocupan una superficie de desplante total de 1, 040.7014 m<sup>2</sup> (mil cuarenta punto siete mil catorce metros cuadrados);** en el cual se encuentran distribuidos de la siguiente manera a decir de la visitada:

- Restaurant.
  - Seis medio baños.
  - Área de comensales.
  - Terraza para comensales.
  - Escaleras de acceso.
  - Andadores.
  - Terrazas de descanso de concreto y áreas ajardinadas en la parte superior.
- Tal y como se observa en las siguientes fotografías:

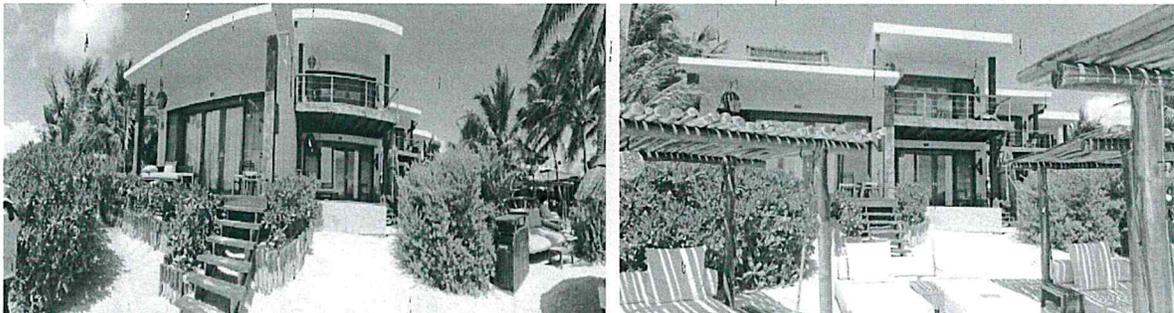
**11.-Una construcción de 2 niveles denominada como "Villa B";** construida en su totalidad de concreto, escaleras de acceso externas, con acabados de losa de concreto armado, muros de block, mampostería, terrazas las cuales se encuentra construidas por una estructura de madera conformada por pilotes de madera dura de la región, hincados dentro del sustrato arenoso, además cuentan con vigas, largueros y un tendido de tablas o cubierta (duela o pasarela), y una altura aproximada de .50 metros, **la cual ocupan una superficie de desplante total de 310.5912 m<sup>2</sup>** (trescientos diez punto cinco mil novecientos doce metros

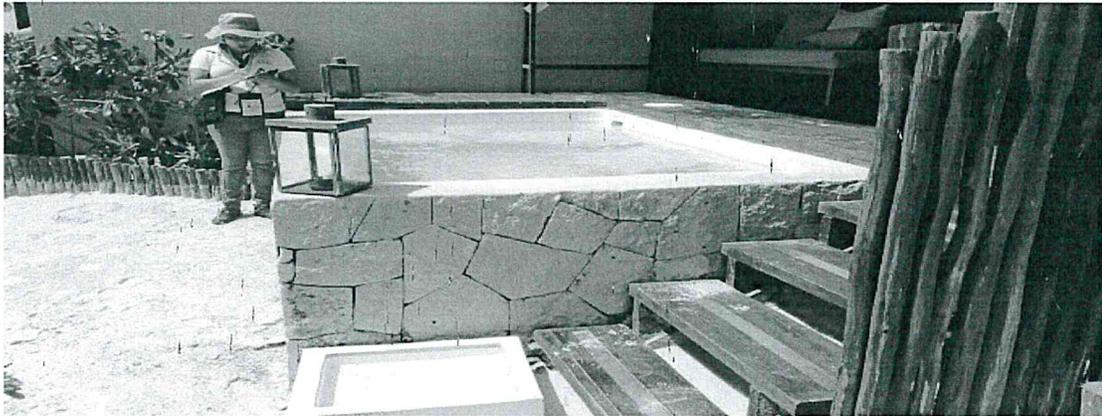
**12.-Una construcción de 2 niveles denominada como "Villa C",** construida en su totalidad de concreto, escaleras de acceso externas, con acabados de losa de concreto armado, muros de block, mampostería, terrazas las cuales se encuentra construidas por una estructura de madera conformada por pilotes de madera dura de la región, hincados dentro del sustrato arenoso, además cuentan con vigas, largueros y un tendido de tablas o cubierta (duela o pasarela), y una altura aproximada de .50 metros, **la cual ocupan una superficie de desplante total de 343.7757 m<sup>2</sup>** (trescientos cuarenta y tres punto siete mil setecientos cincuenta y siete metros cuadrados); en el cual se encuentran distribuidos de la siguiente manera a decir de EL VISITADO:

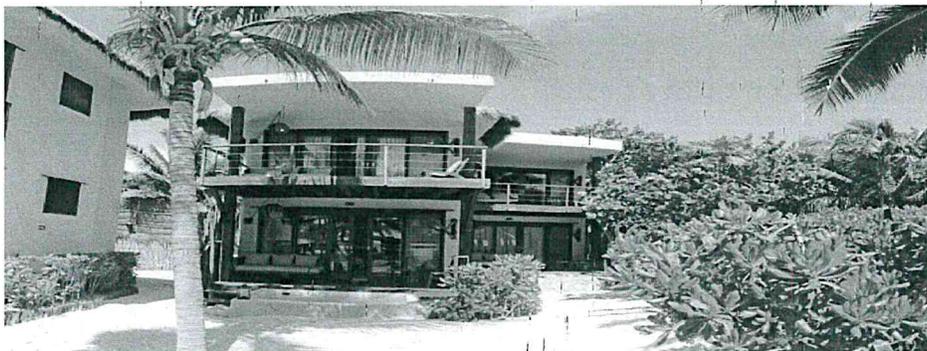
- Área ajardinada.

Tal y como se observa en las siguientes fotografías:

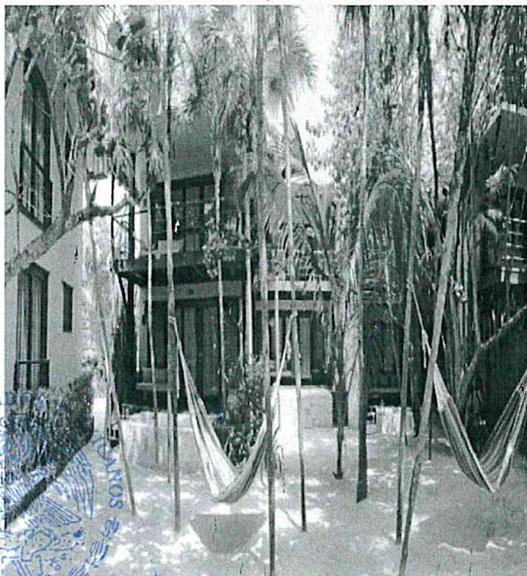
- Dos habitaciones con salita de estar.
- Baño completo.
- Terraza externa.
- Escaleras de acceso.
- Área ajardinada.

Tal y como se observa en las siguientes fotografías:

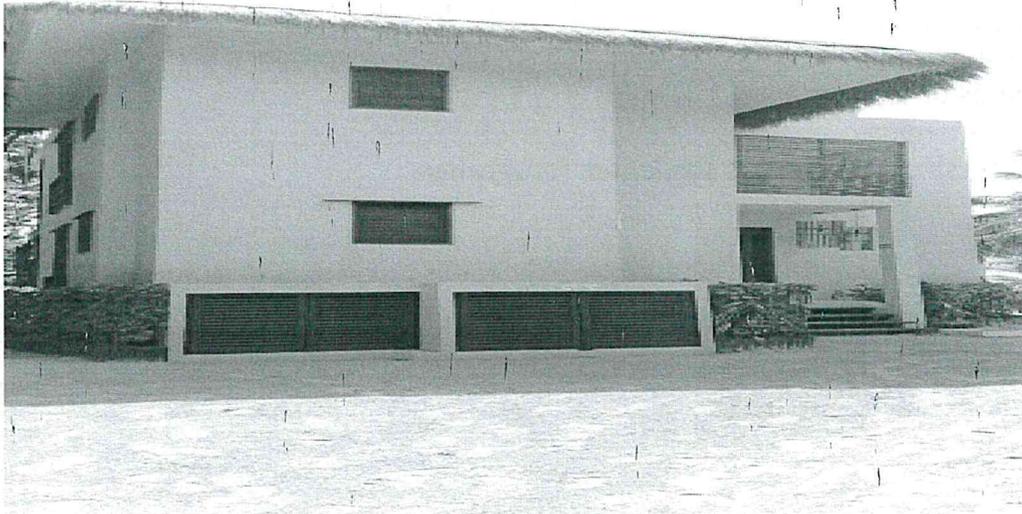
**15.-Una construcción de 2 niveles denominada como "Villa E",** construida en su totalidad de concreto, escaleras de acceso externas, con acabados de losa de concreto armado, muros de block, mampostería, terrazas las cuales se encuentra construidas por una estructura de madera conformada por pilotes de madera dura de la región, hincados dentro del sustrato arenoso, además cuentan con vigas, largueros y un tendido de tablas o cubierta (duela o pasarela), y una altura aproximada de .50 metros, **la cual ocupa una superficie de desplante total de 112.0945 m<sup>2</sup>** (ciento doce punto novecientos cuarenta y cinco metros cuadrados); en el cual se encuentran distribuidos de la siguiente manera a decir de EL VISITADO:

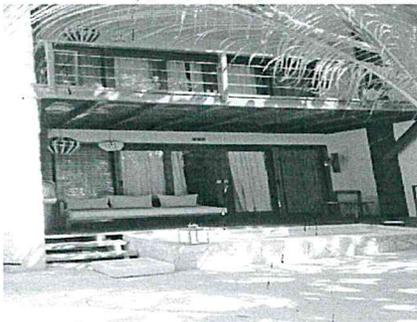
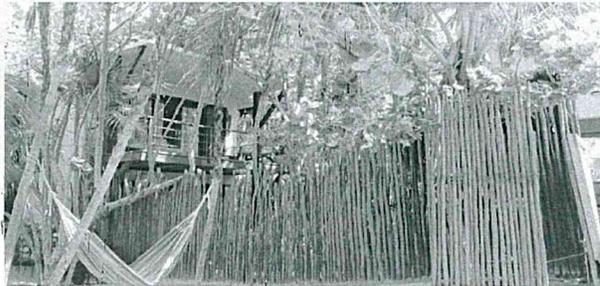
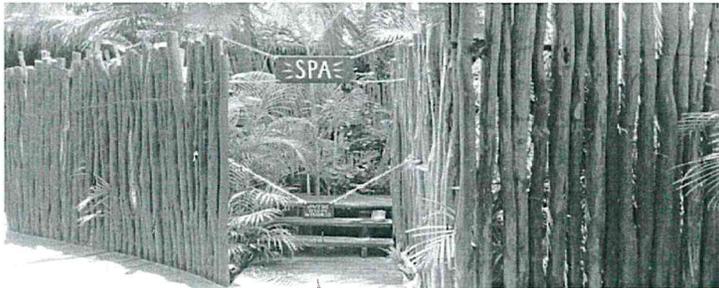
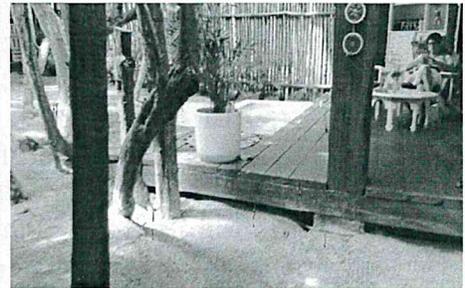
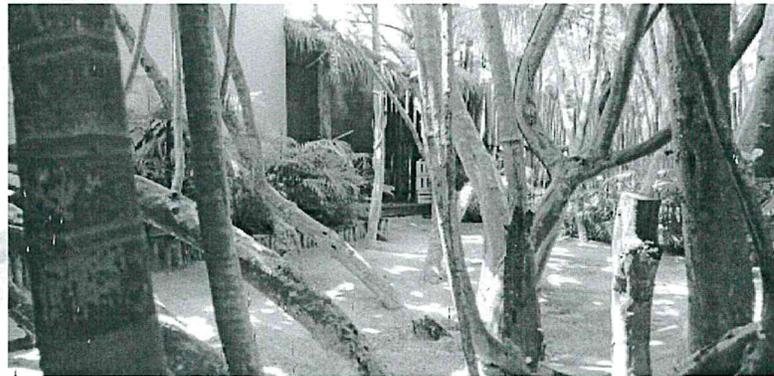
- Baño completo:
- Terraza externa.
- Escaleras de acceso.
- Área ajardinada.

Tal y como se observa en las siguientes fotografías:

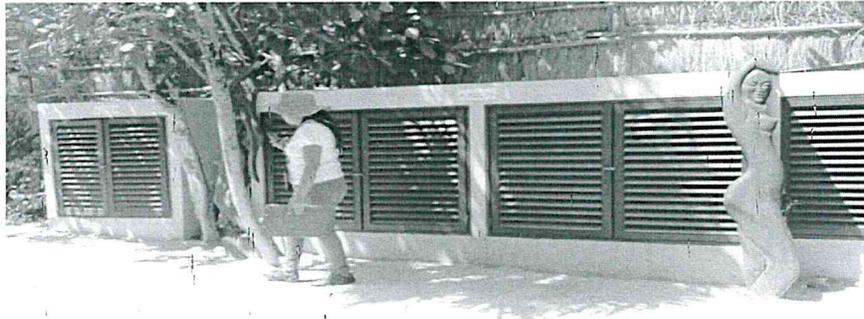
**16.-El área de las bombas para los jacuzzis, construida en su totalidad de concreto, piso, paredes y el techo con puertas de madera,**

la cual ocupa una **superficie total de 16.1327 m<sup>2</sup> (dieciséis punto mil trescientos veintisiete metros cuadrados)**, es el área de recepción; como se observa en la siguiente fotografía:

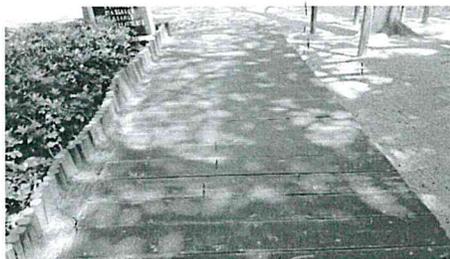
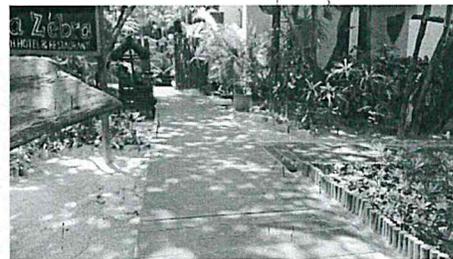
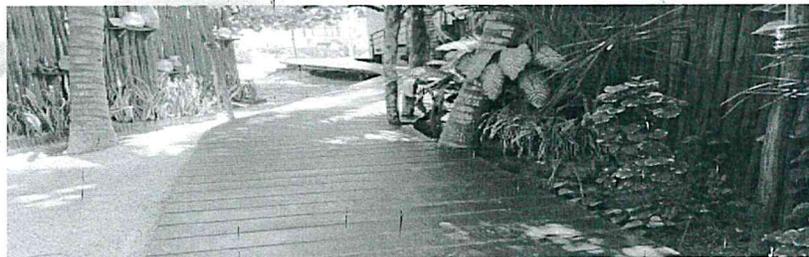
**17.-Un andador de forma irregular**, el cual se encuentra construido por una estructura de madera conformada por pilotes de madera dura de la región, hincados dentro del sustrato arenoso, además cuentan con vigas, largueros y un tendido de tablas o cubierta (duela o pasarela), y una altura aproximada de .50 metros, el cual ocupa una **superficie de desplante total de 73.1188 m<sup>2</sup> (setenta y tres punto mil ciento ochenta y ocho metros cuadrados)**;

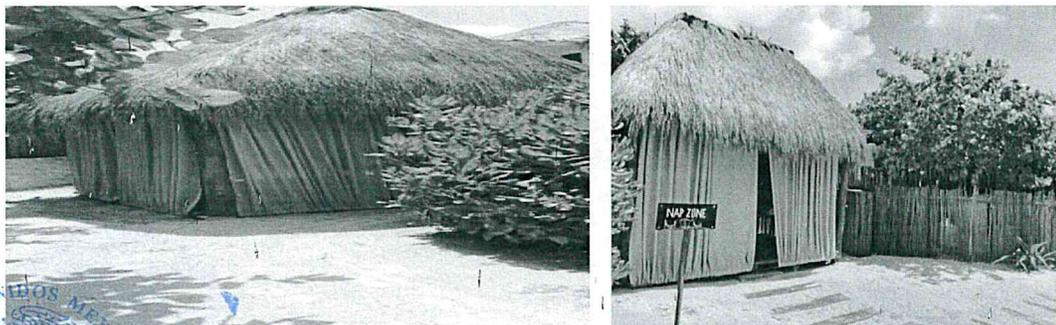
**20.-Un asoleadero de palapa o área de hamacas**, la cual está construida por estructura de madera dura de la región y el piso, paredes de tela y techo de zacate; **la cual ocupa una superficie total de 15.2528 m<sup>2</sup>** (quince punto dos mil quinientos veintiocho metros cuadrados); como se observa en las siguientes fotografías:

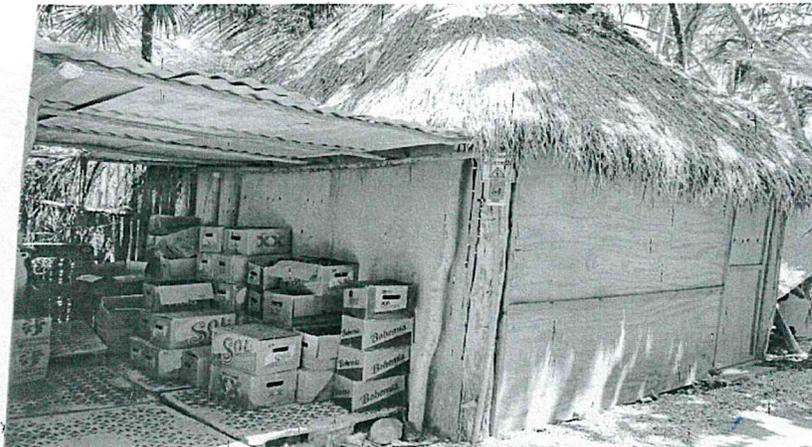
**26.-Una bodega y tienda de palapa,** la cual está construida por estructura de madera dura de la región, paredes de triplay, piso de cemento y techo de zacate, la cual ocupa una **superficie total de 69.7309 m<sup>2</sup>** (sesenta y nueve punto siete mil trescientos nueve metros cuadrados); como se observa en las siguientes fotografías:

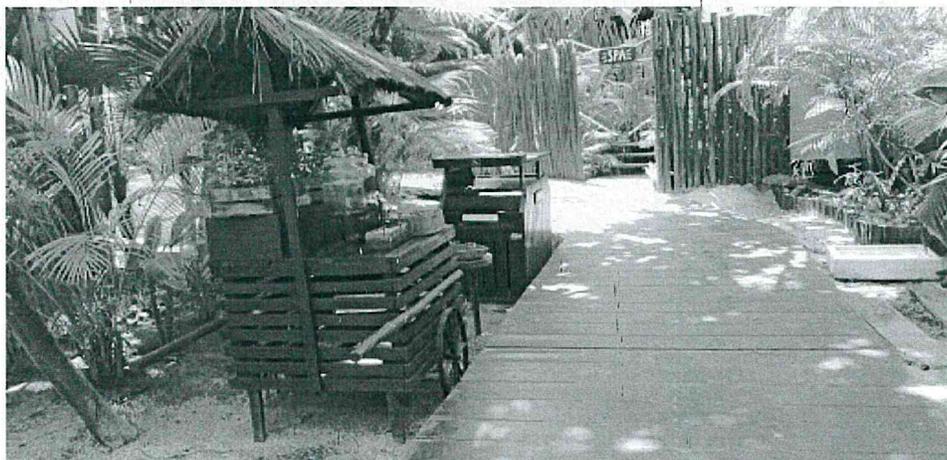
**27.-Dos puestos o carritos para bebidas,** los cuales están contruidos por estructura de madera dura de la región y acabados, **los cuales ocupan una superficie total de 22.4365 m<sup>2</sup>** (veintidós punto cuatro mil trescientos sesenta y cinco metros cuadrados); uno de 8.8024 m<sup>2</sup> y el otro de 13.6341m<sup>2</sup>; como se observa en las siguientes fotografías:

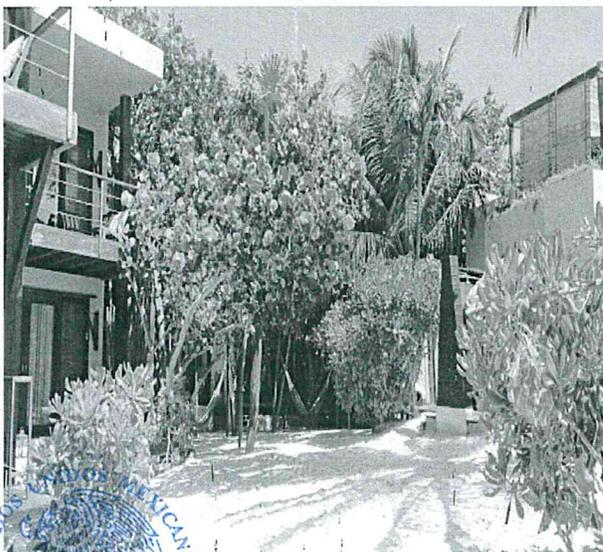
**28.-Áreas verdes o ajardinadas, las cuales ocupan una superficie total de 112.01 m<sup>2</sup>** (ciento doce punto cero un metros cuadrados); como se observa en las siguientes fotografías:

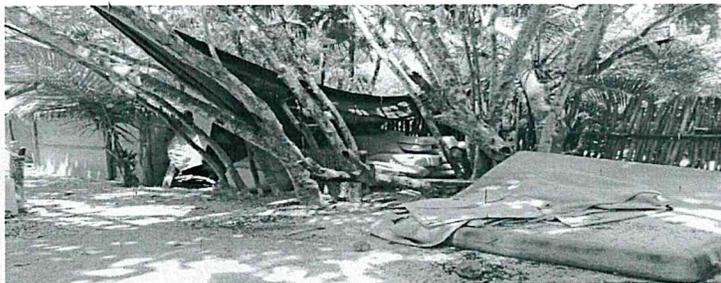
**29.-Un área de depósito de material y artículos** que ya no funcionan, la cual ocupa **una superficie total de 18.8628 m<sup>2</sup>** (dieciocho punto ocho mil seiscientos veintiocho metros cuadrados); como se observa en las siguientes fotografías:

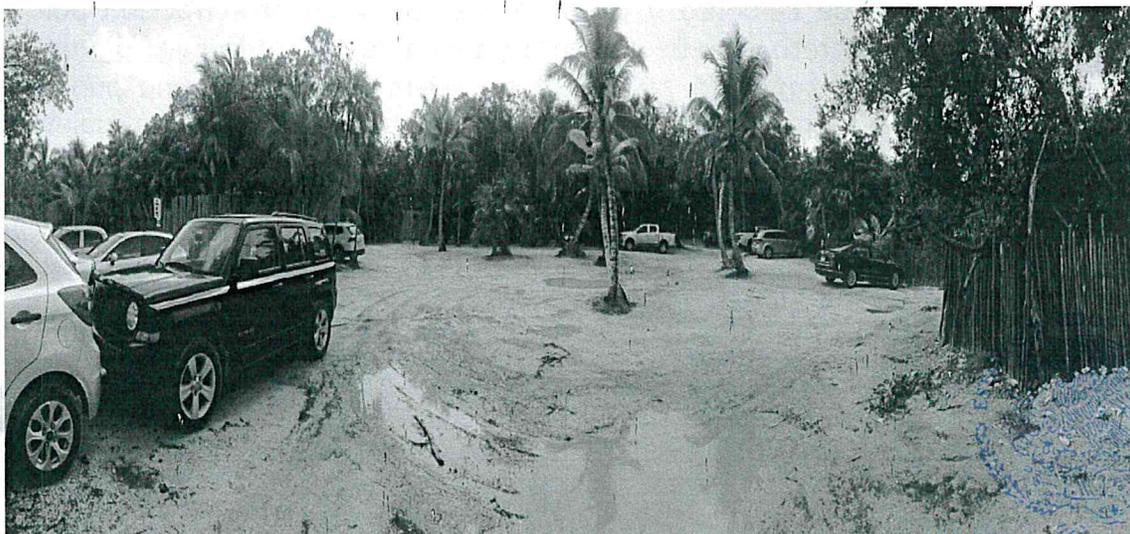
**De igual forma en el polígono 2** que cuenta con **una superficie total aproximada de 11, 194.6387 m<sup>2</sup>** (once mil ciento noventa y cuatro punto seis mil trescientos ochenta y siete metros cuadrados), tomado hasta el punto donde se tuvo acceso en los límites noroeste y suroeste del polígono 2, se encontraron las obras, construcciones e instalaciones siguientes: **1.-Un área de estacionamiento**, la cual ocupa una **superficie total de 3, 452.7994 m<sup>2</sup>** (tres mil cuatrocientos cincuenta y dos punto siete mil novecientos noventa y cuatro metros cuadrados), en la cual se encuentra un área para estacionar bicicletas de 60.5121 m<sup>2</sup>; rellenada, compactada y nivelada con material pétreo (sascab); como se observa en la siguiente fotografía:

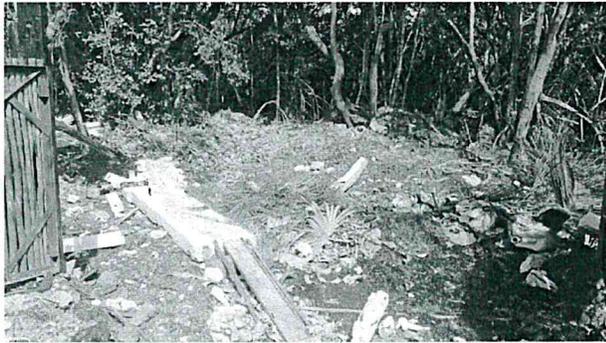
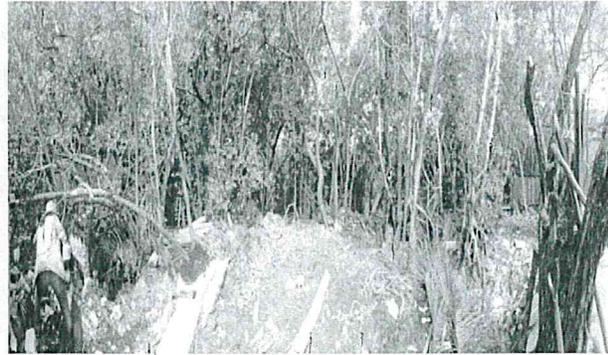
**3.-Un área donde se realiza el depósito de basura** de desechos orgánicos o materia orgánica, producto de las actividades de recolección y poda de las hojas, palmas, sargazo, etc.; **el cual ocupa una superficie total de 50.00 m<sup>2</sup> (cincuenta metros cuadrados); esta área se encuentra conformada sobre el ecosistema de humedal costero con presencia de vegetación de manglar;** tal y como se observa en la siguiente fotografía:

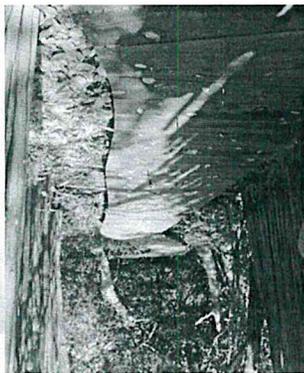
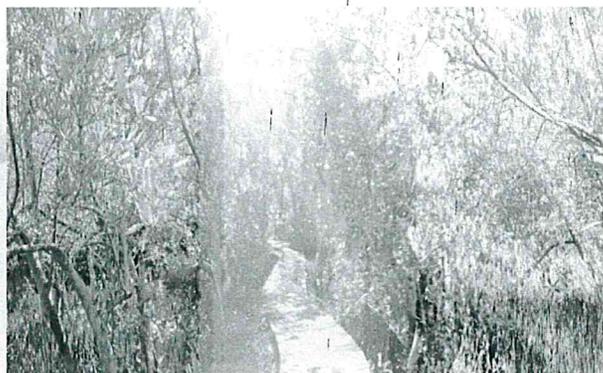
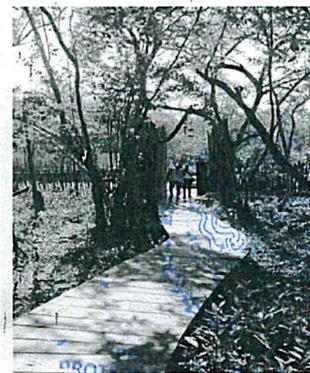
**4.-Un andador de forma irregular,** el cual se encuentra construido por una estructura de madera conformada por pilotes de madera dura de la región, hincados dentro del sustrato arenoso, además cuentan con vigas, largueros y un tendido de tablas o cubierta (duela o pasarela), y una altura aproximada de .50 metros, el cual ocupa **una superficie de desplante total de 105.1711 m<sup>2</sup>** (ciento cinco punto mil setecientos once metros cuadrados); este andador se encuentra construido sobre el ecosistema de humedal costero con presencia de vegetación de manglar; tal y como se observa en la siguiente fotografía:

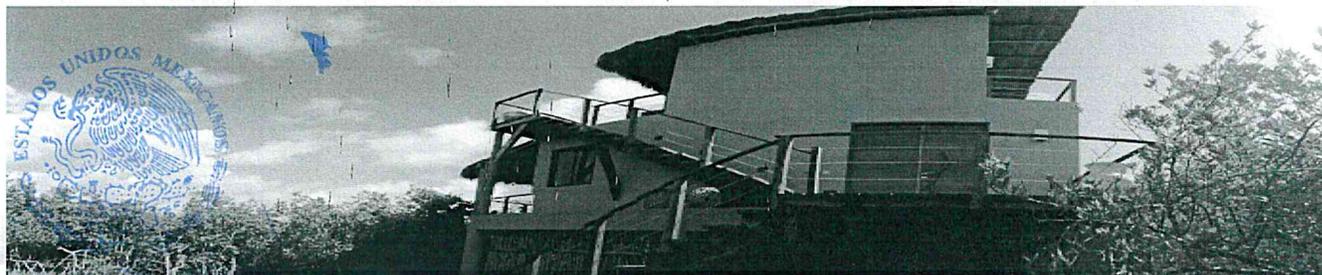
- Con una terraza.

Tal y como se observa en las siguientes fotografías:

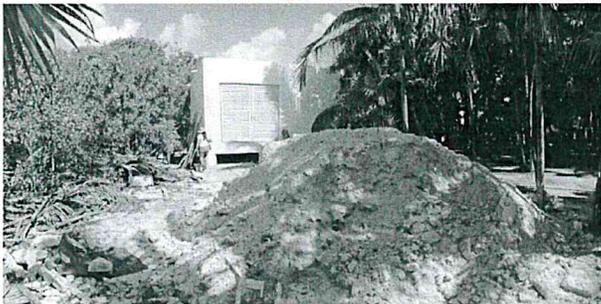
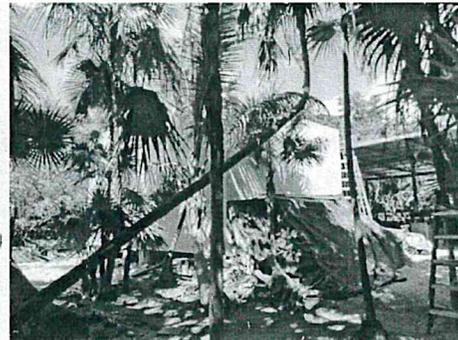
**6.-Un cuarto de máquinas**, el cual ocupa una **superficie total de 124.3633 m<sup>2</sup>** (ciento veinticuatro punto tres mil seiscientos treinta y tres metros cuadrados); construido en su totalidad de concreto, con escaleras externas y ventanas y puertas de metal; esta cuarto se encuentra construido sobre el ecosistema de humedal costero con presencia de vegetación de manglar; tal y como se observa en la siguiente fotografía:

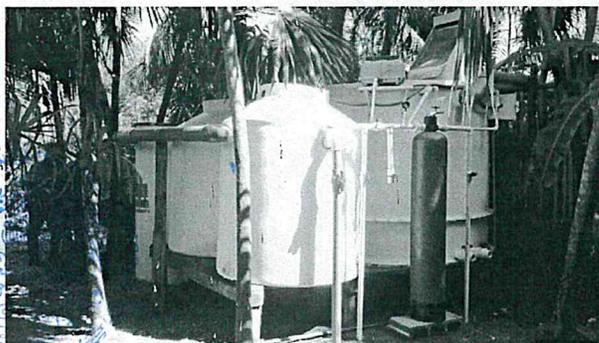
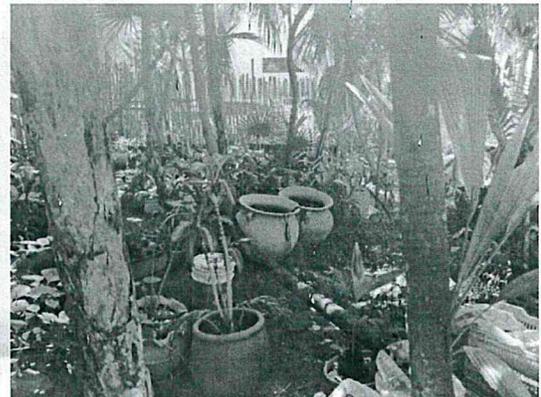
**10.-El área de los biodigestores y área de vivero,** el cual ocupa **una superficie total de 612.7102 m<sup>2</sup>** (seiscientos doce punto siete mil ciento dos metros cuadrados); como se observa en la siguiente fotografía:

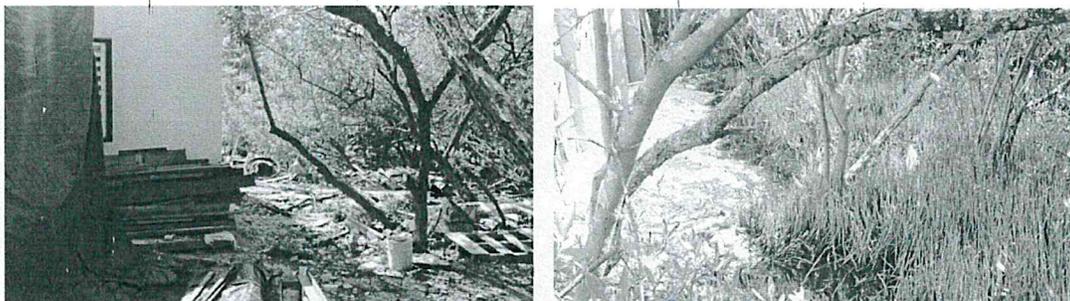
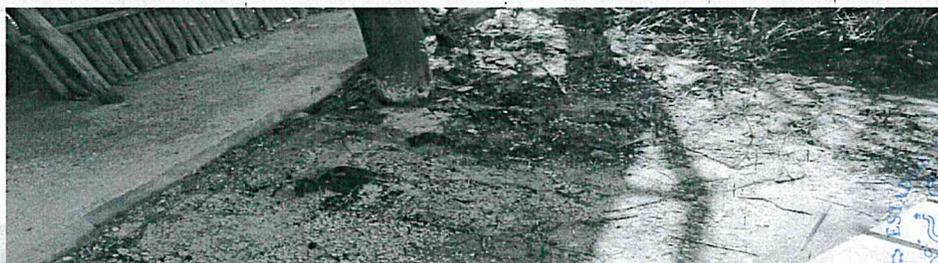
Siendo importante señalar que durante el recorrido en el sitio inspeccionado se observó que dentro del ecosistema donde se localiza el ecotono conformado con la presencia de vegetación de matorral costero y humedal, **se pudo observar y constatar que se llevaron a cabo actividades de limpieza, poda, tala y corte de ejemplares de plantas que conforman la vegetación de matorral costero,** toda vez que se observan tocones del corte efectuado a los ejemplares de chaca (*Bursera simaruba*), Chechen (*Metopium brownei*), huano (*Sabal yapa*), chaca (*Bursera simaruba*), ya axnik (*Vitex gaumeri*) y de ciricote de playa (*Cordia sebestena*); **de igual manera se observa el corte y poda de ejemplares de y palma chit (*Trinax radiata*) y de la vegetación de manglar como: Mangle rojo (*Rhizophora mangle*), Mangle botoncillo (*Conocarpus erecta*), en menor proporción Mangle blanco (*Laguncularia racemosa*) y mangle negro (*Avicennia germinalis*);** teniendo el corte de algunas raíces que conforman el sistema radicular de los ejemplares, así **como el relleno de la zona donde se localizan estas especies,** como prueba de lo antes mencionado se anexan las siguientes fotografías:

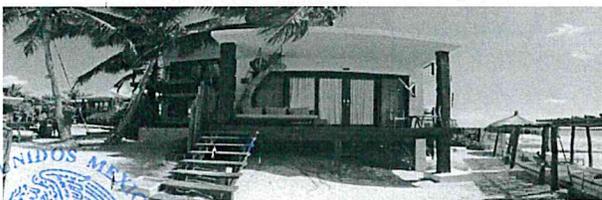
- Una habitación con **salita de estar**.
- **Baño completo**.
- Terraza externa.
- **Escaleras de acceso**.

Tal y como se observa en las siguientes fotografías:

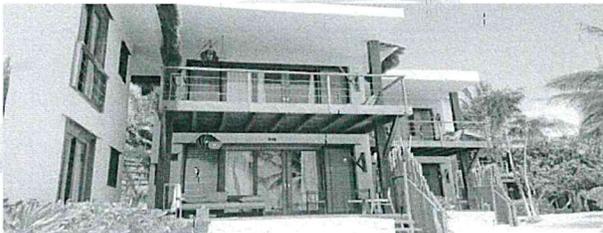
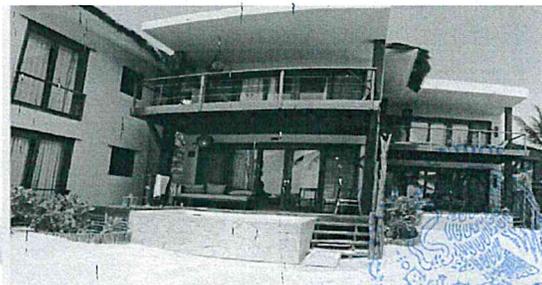
- Dos habitaciones con **salita de estar**.
- **Baño completo**.
- Terraza externa.
- **Escaleras de acceso**.
- **Área ajardinada**.

Tal y como se observa en las siguientes fotografías:

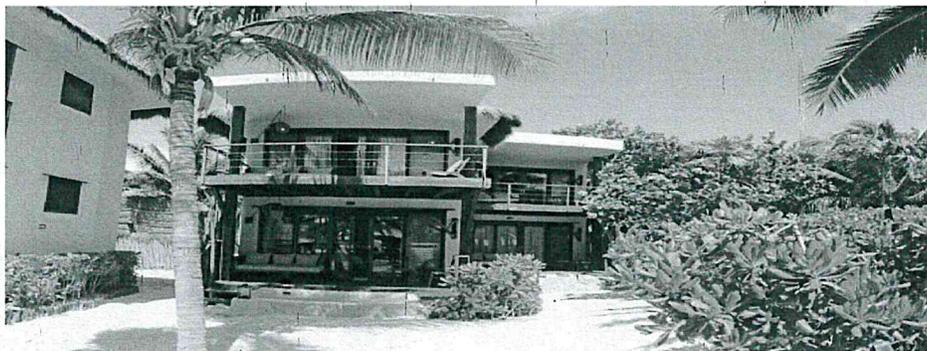
- Área ajardinada.

Tal y como se observa en las siguientes fotografías:

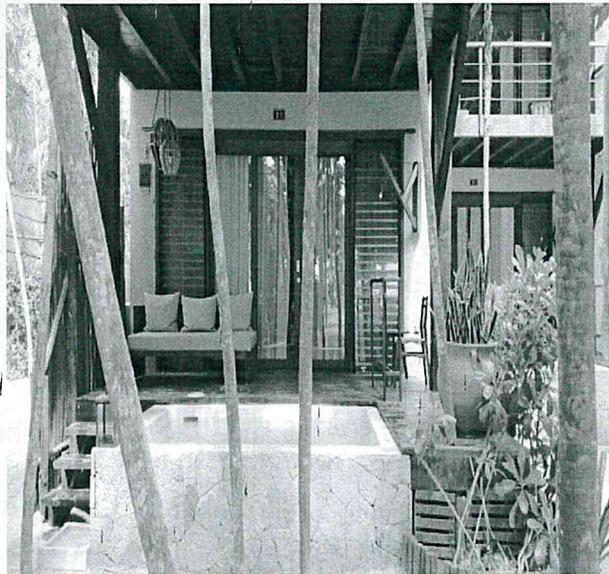
**4.-Modulo D.** Se observa un módulo construido de block y concreto de dos niveles con dos habitaciones en la planta baja, y dos en la planta alta, estas habitaciones cuentan cada una con una terraza de madera dura de la región en forma de deck y un jacuzzi al exterior, dicho modulo ocupa una superficie de **152.00 metros cuadrados**.

Durante la visita de inspección de fecha dieciocho de mayo de dos mil dieciocho se encontró dicho modulo pero ahora como **Una construcción de 2 niveles denominada como "Villa D"**, construida en su totalidad de concreto, escaleras de acceso externas, con acabados de losa de concreto armado, muros de block, mampostería, terrazas las cuales se encuentra construidas por una estructura de madera conformada por pilotes de madera dura de la región, hincados dentro del sustrato arenoso, además cuentan con vigas, largueros y un tendido de tablas o cubierta (duela o pasarela), y una altura aproximada de .50 metros, **la cual ocupan una superficie de desplante total de 442.5095 m<sup>2</sup>** (cuatrocientos cuarenta y dos punto cinco mil noventa y cinco metros cuadrados); en el cual se encuentran distribuidos de la siguiente manera a decir de EL VISITADO:

- Dos habitaciones con **salita de estar**.
- **Baño completo.**
- Terraza externa.
- **Escaleras de acceso.**
- **Área ajardinada.**

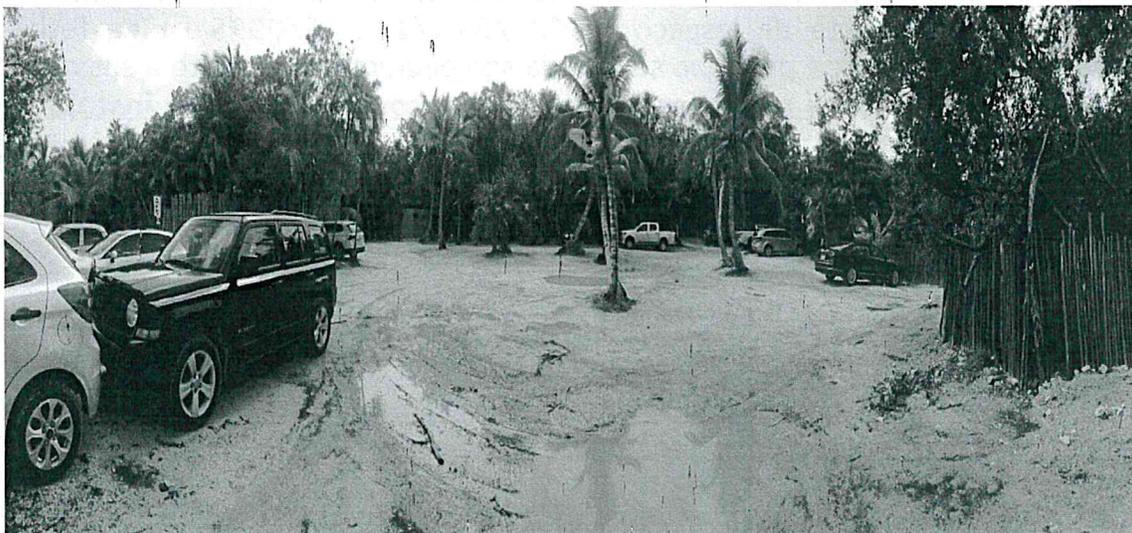
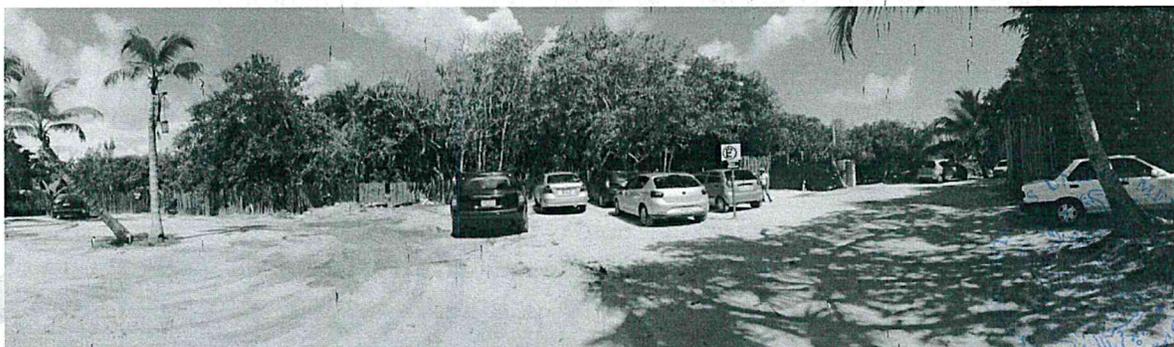
Durante la visita de inspección de fecha dieciocho de mayo de dos mil dieciocho se encontró un área de estacionamiento, **la cual ocupa una superficie total de 3,452.7994 metros cuadrados**, en la cual se encuentra **un área para estacionar bicicletas de 60.5121 metros cuadrados, rellenada, compactada y nivelada con material pétreo (Sascab)** como se observa a continuación:

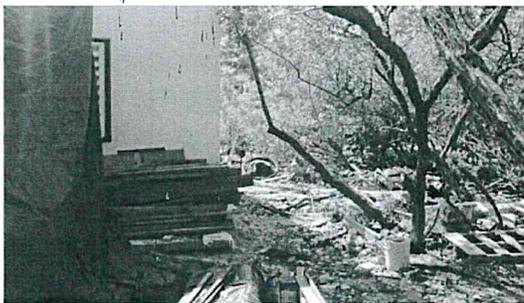
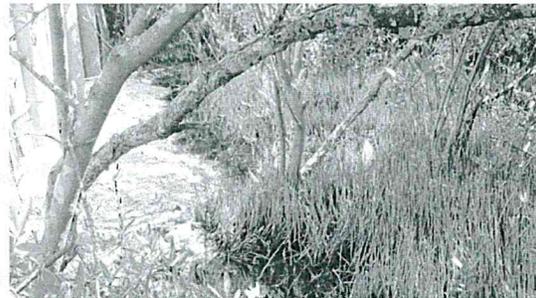
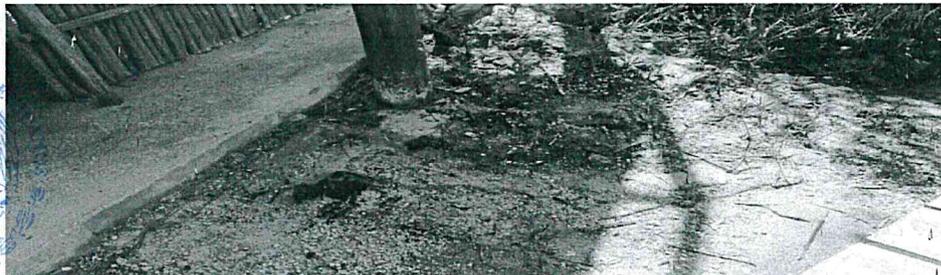
En virtud de lo anterior esta Autoridad determina que la persona moral denominada ZEBRA HOTEL OPERADORA, S. DE R.L. DE C.V., de acuerdo a lo observado y circunstanciado por los inspectores actuantes en el acta de Inspección número PFFPA/29.3/2C.27.5/0083-18 de fecha dieciocho de mayo de dos mil dieciocho, derivada de la visita realizada al proyecto de nombre comercial la "Zebra" se advirtieron afectaciones y cambios adversos de los ecosistemas que lo conforman toda vez que del recorrido de campo se advirtió que dentro del ecosistema donde se localiza el ecotono conformado con la presencia de vegetación de matorral costero y humedal, **se llevaron a cabo actividades de limpieza, poda, tala y corte de ejemplares de plantas que conforman la vegetación de matorral costero**, toda vez que se observan tocones del corte efectuado a los ejemplares de chaca (Bursera simaruba), Chechen (Metopium brownei), huanõ (Sabal yapa), chaca (Bursera simaruba), " ), ya`axnik (Vitex gaumeri) y de ciricote de playa (Cordia sebestena); **de igual manera se observa el corte y poda de ejemplares de palma chit (Trinax radiata) y de la vegetación de manglar como: Mangle rojo (Rhyzophora mangle), Mangle botoncillo (Conocarpus erecta), en menor proporción Mangle blanco (Laguncularia racemosa) y mangle negro (Aviaccena germinalis)**; teniendo el corte de algunas raíces que conforman el sistema radicular de los ejemplares, así **como el relleno de la zona donde se localizan estas especies**, como prueba de lo antes mencionado se anexan las siguientes fotografías:

Resulta importante aclarar que la flora y fauna ya mencionados asociada a los ecosistemas que la integran resultó afectada por las obras, construcciones e instalaciones descritas en la referida acta de inspección por lo que la persona moral inspeccionada, se **ubicó en el supuesto jurídico del artículo 10 de la Ley Federal de Responsabilidad Ambiental en relación a los artículos 2 fracción III y 6 fracción primera y último párrafo de la misma Ley.**

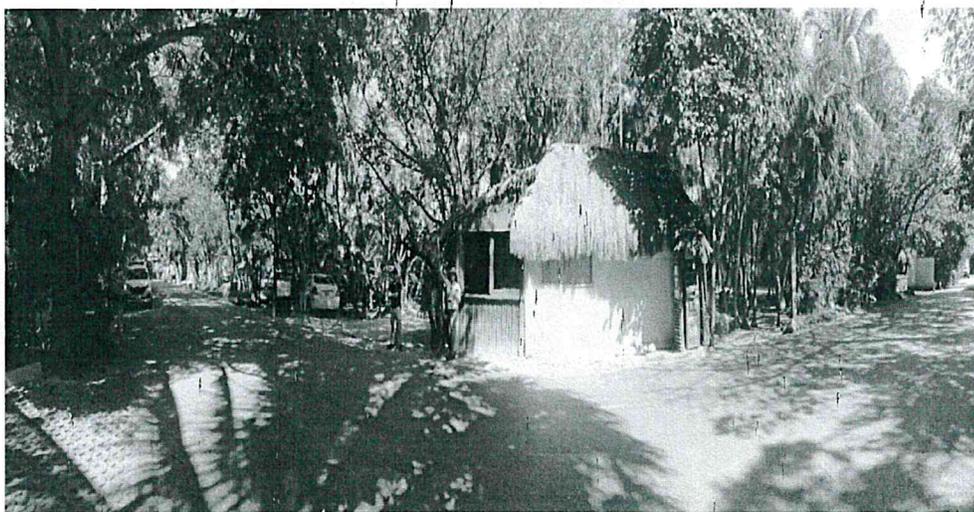
ecotono con presencia de vegetación de matorral costero y humedal costero con presencia de manglar la cual se encuentran catalogada en la Norma Oficial Mexicana NOM-059-SEMARNAT-2010 sobre Protección Ambiental-Especies nativas de México de flora y fauna silvestre-Categorías de riesgo y especificaciones para su inclusión, exclusión o cambio-Lista de especies en riesgo, publicada en el Diario Oficial de la Federación el 30 de diciembre de 2010, bajo la categoría de amenazadas, observándose que el predio inspeccionado cuenta con dos polígonos, **ya que se encuentra dividido o fragmentado por la vialidad que conduce de la Localidad de Tulum a la Localidad de Punta Allen**, como se logra observar en las siguientes fotografías:

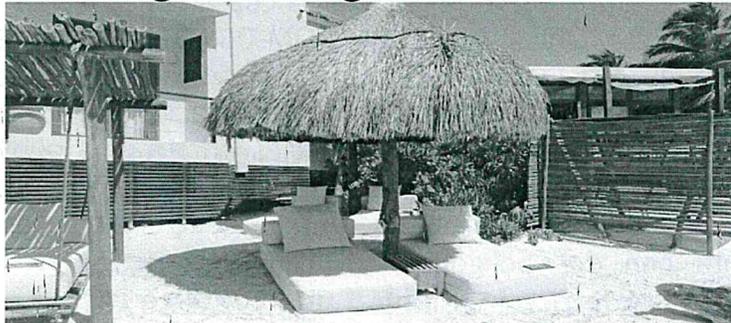
observa en la siguiente fotografía:

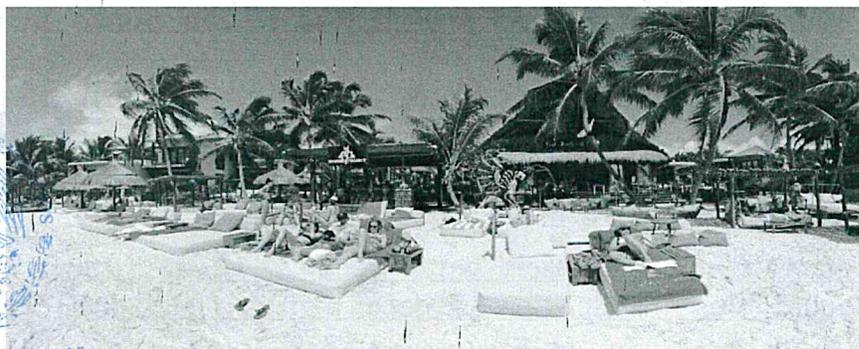
**3.-Área de camas**, las cuales ocupan una **superficie total de 147.52 m<sup>2</sup>** (ciento cuarenta y siete punto cincuenta y dos metros cuadrados); como se observa en la siguiente fotografía:

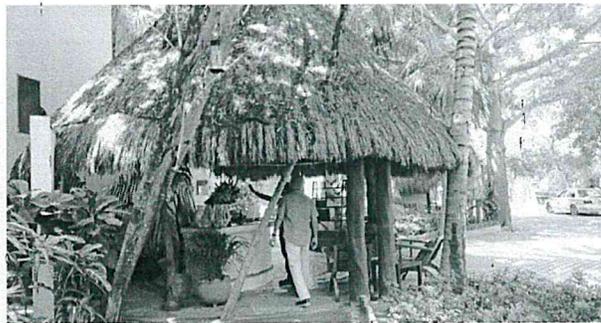
**4.-Área de recepción**, la cual está construida por estructura de madera dura de la región, piso de cemento y techo de zacate, un andador de piedra y losa la cual **ocupa una superficie total de 35.0604 m<sup>2</sup>** (treinta y cinco punto seiscientos cuatro metros cuadrados); como se observa en las siguientes fotografías:

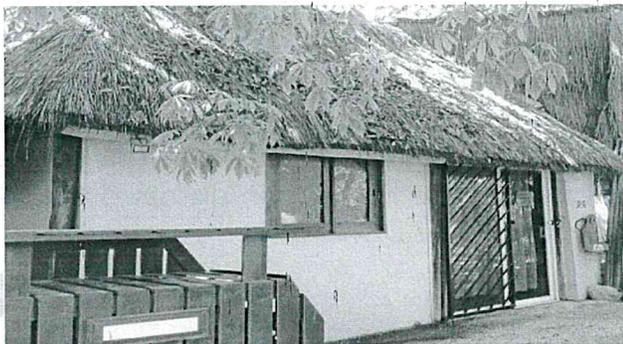
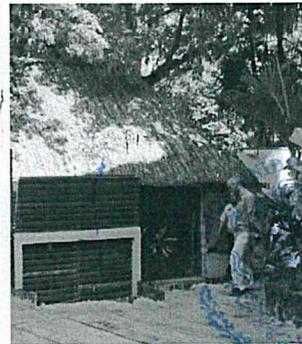
**5.-Área de oficinas**, la cual está construida por estructura de madera dura de la región, piso y paredes de cemento o concreto y techo de zacate, un andador de piedra y losa, la cual **ocupa una superficie total de 140.35 m<sup>2</sup>** (ciento cuarenta punto treinta y cinco metros cuadrados); como se observa en las siguientes fotografías:

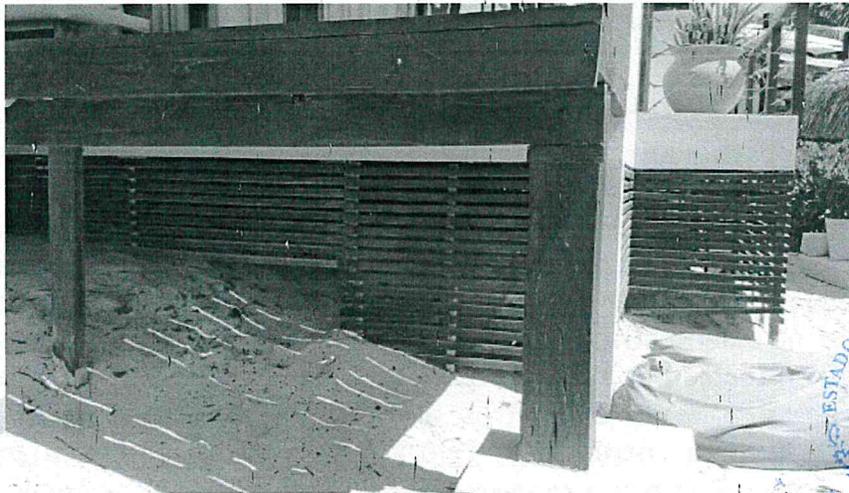
- Una habitación con salita de estar.
- Baño completo.
- Terraza externa.
- Escaleras de acceso.

Tal y como se observa en las siguientes fotografías:

**DICHA OBRA SOLO SE CONSIDERA EN LA SUPERFICIE DE 10.5078 METROS CUADRADOS QUE ES EL RESULTADO DE LA RESTA DE LA SUPERFICIE DE 147 M2 QUE CORRESPONDE AL "MODULO A" QUE SE**

**SANCIONO EN LA RESOLUCIÓN DICTADA CON MOTIVO DEL PROCEDIMIENTO ADMINISTRATIVO PFFA/29.3/2C.27.5/0095-14 DE LA SUPERFICIE DE 157.5078 M2 QUE ES LA SUPERFICIE ACTUAL DE OCUPACIÓN DE LA VILLA EN CUESTION Y QUE SE CIRCUNSTANCIÓ EN EL ACTA DE INSPECCIÓN PFFA/29.3/2C.27.5/0083-18.**

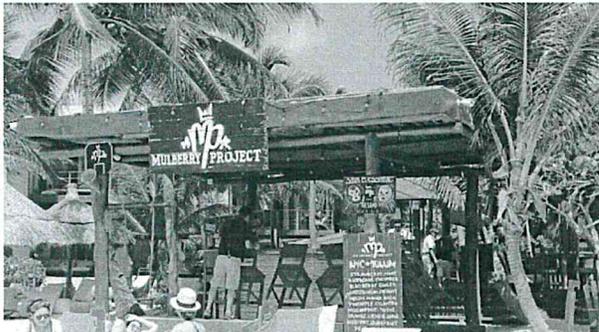
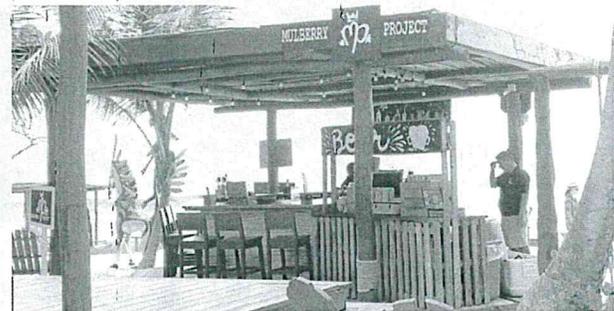
**8.-Un área de bar,** el cual está construido por estructura de madera dura de la región, piso y paredes de cemento o concreto, el cual ocupa **una superficie total de 16. 3981 m<sup>2</sup>** (dieciséis punto tres mil novecientos ochenta y un metros cuadrados); como se observa en las siguientes fotografías:

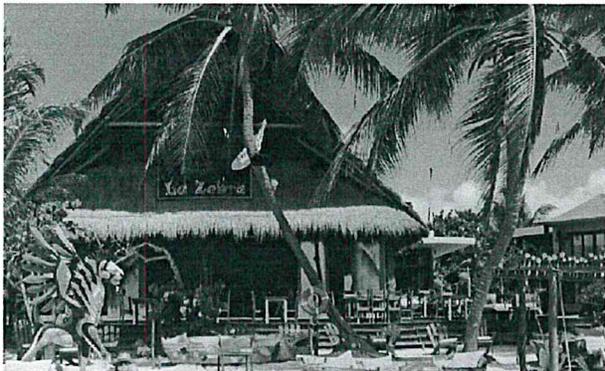
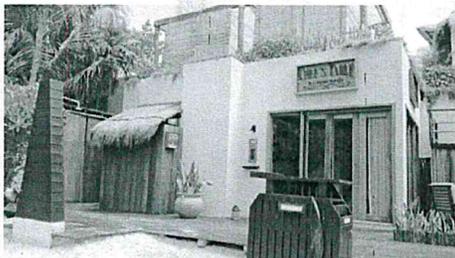
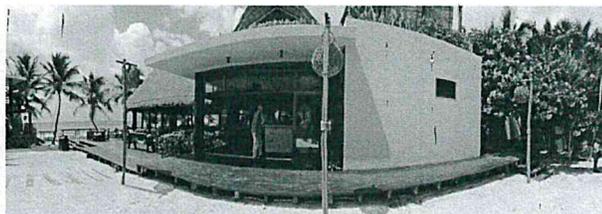
**9.-Una construcción de un nivel en el que se localiza el área de restaurant,** construido en su totalidad de concreto, escaleras de acceso externas, con acabados de losa de concreto armado, muros de block, mampostería, los andadores o terrazas las cuales se encuentra construidas por una estructura de madera conformada por pilotes de madera dura de la región, hincados dentro del sustrato arenoso, además cuentan con vigas, largueros y un tendido de tablas o cubierta (duela o pasarela), y una altura aproximada de .50 metros, **el cual ocupan una superficie de desplante total de 1. 040.7014 m<sup>2</sup>** (mil cuarenta punto siete mil catorce metros cuadrados); en el cual se encuentran distribuidos de la siguiente manera a decir de la visitada:

- Restaurant.
- Seis medio baños.
- Área de comensales.
- Terraza para comensales.
- Escaleras de acceso.
- Andadores.
- Terrazas de descanso de concreto y áreas ajardinadas en la parte superior.

Tal y como se observa en las siguientes fotografías:

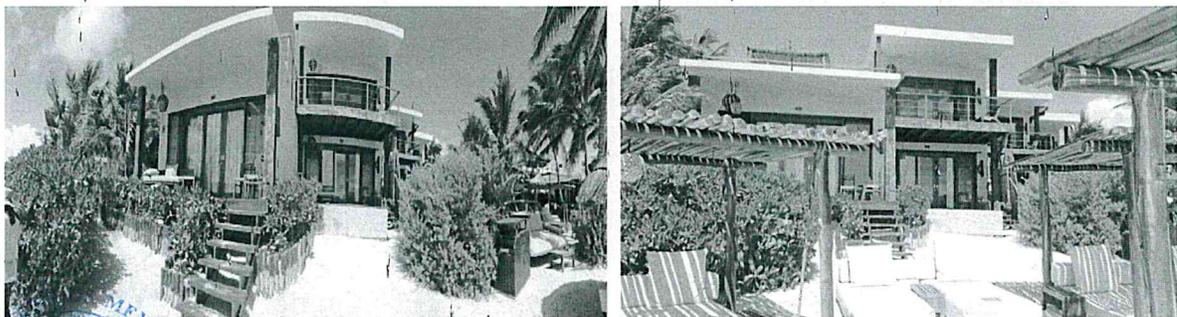
**10.-Una construcción de 2 niveles denominada como "Villa A",** construida en su totalidad de concreto, escaleras de acceso externas, con acabados de losa de concreto armado, muros de block, mampostería, terrazas las cuales se encuentra construidas por una estructura de madera conformada por pilotes de madera dura de la región, hincados dentro del sustrato arenoso, además cuentan con vigas, largueros y un tendido de tablas o cubierta (duela o pasarela), y una altura aproximada de 1.50 metros, **la**

- Una habitación con salita de estar.
- Baño completo.
- Con jacuzzi.
- Terraza externa.
- Escaleras de acceso.
- Área ajardinada.

Tal y como se observa en las siguientes fotografías:
