**PROCURADURÍA FEDERAL DE PROTECCIÓN AL AMBIENTE**  
**SEMARNAT**  
SECRETARÍA DE MEDIO AMBIENTE Y  
RECURSOS NATURALES

**DELEGACIÓN EN EL ESTADO DE QUINTANA ROO.**  
**SUBDELEGACIÓN JURÍDICA.**  
**INSPECCIONADO: ZEBRA HOTEL OPERADORA, S. DE R.L. DE C.V**  
**EXPEDIENTE: PFFPA/29.3/2C.27.5/0083-18.**  
**RESOLUCION N0: 0001/2019.**  
**MATERIA: IMPACTO AMBIENTAL**  
**" 2019, Año del caudillo del Sur, Emiliano Zapata"**

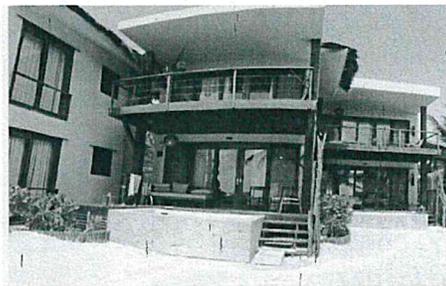
**11.-Una construcción de 2 niveles denominada como "Villa B"**, construida en su totalidad de concreto, escaleras de acceso externas, con acabados de losa de concreto armado, muros de block, mampostería, terrazas las cuales se encuentra construidas por una estructura de madera conformada por pilotes de madera dura de la región, hincados dentro del sustrato arenoso, además cuentan con vigas, largueros y un tendido de tablas o cubierta

- Dos habitaciones con salita de estar.
- Baño completo.
- Terraza externa.
- Escaleras de acceso.
- Área ajardinada.

Tal y como se observa en las siguientes fotografías:

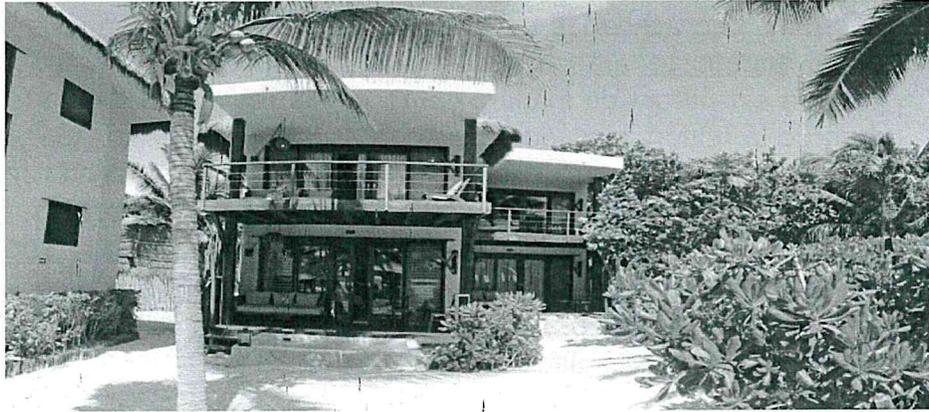
- Área ajardinada.

Tal y como se observa en las siguientes fotografías:

**DICHA OBRA SOLO SE CONSIDERA EN LA SUPERFICIE DE 191.7757 METROS CUADRADOS QUE ES EL RESULTADO DE LA RESTA DE LA SUPERFICIE DE 152 M2 QUE CORRESPONDE AL "MODULO C" QUE SE SANCIONO EN LA RESOLUCIÓN DICTADA CON MOTIVO DEL PROCEDIMIENTO ADMINISTRATIVO PFFA/29.3/2C.27.5/0095-14 DE LA SUPERFICIE DE 343.7757 M2 QUE ES LA SUPERFICIE ACTUAL DE OCUPACIÓN DE LA VILLA EN CUESTION Y QUE SE CIRCUNSTANCIÓ EN EL ACTA DE INSPECCIÓN PFFA/29.3/2C.27.5/0083-18.**

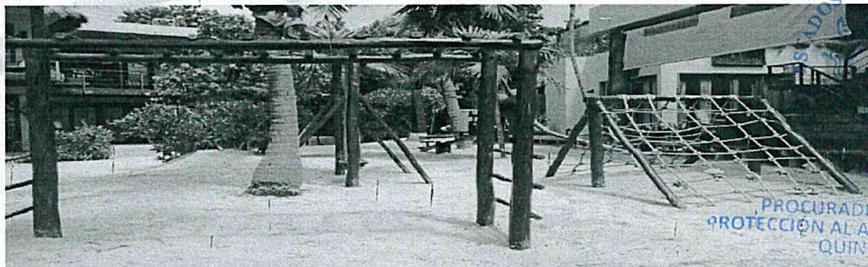
**13.-Un área de juegos**, contruidos de madera dura de la región, hincados dentro del sustrato arenoso, en los cuales se localizan un balancín, una red triangular, columpios, etc., **la cual ocupa una superficie total de 15.01 m<sup>2</sup>** (quince punto cero un metros cuadrados); como se observa en las siguientes fotografías:

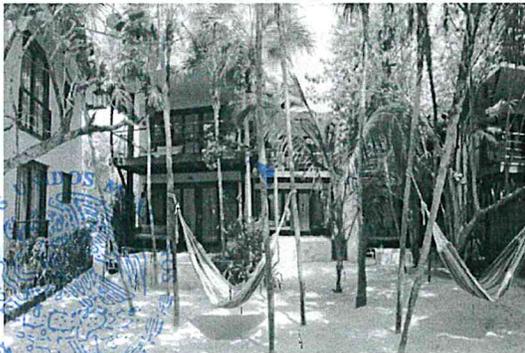
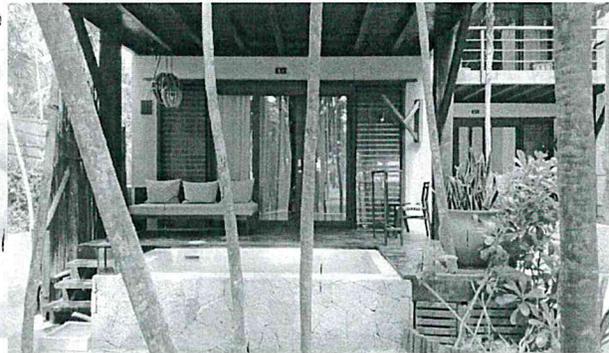
- Dos habitaciones con salita de estar.
- Baño completo.
- Terraza externa.
- Escaleras de acceso.
- Área ajardinada.

Tal y como se observa en las siguientes fotografías:

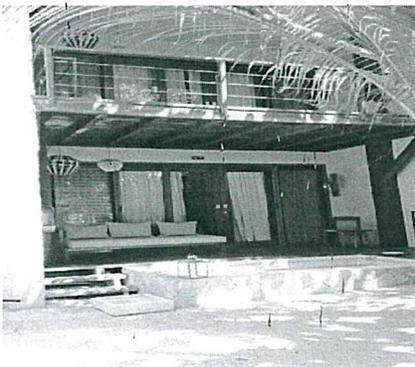
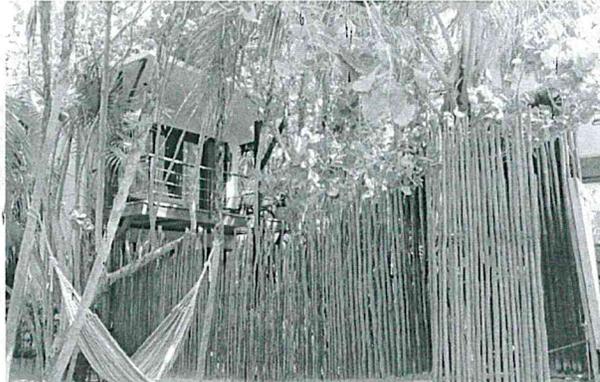
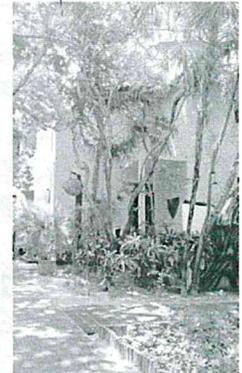
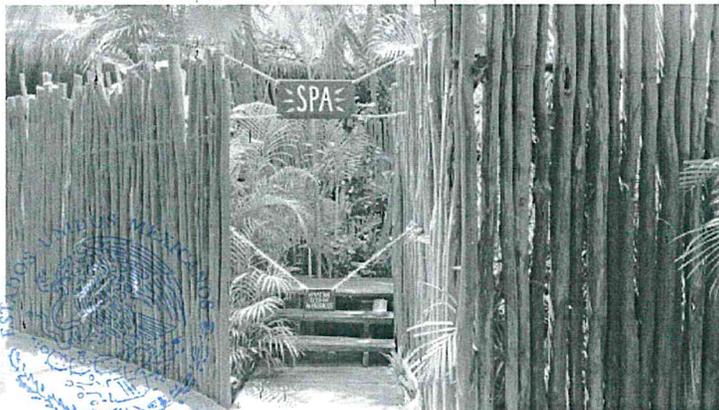
- Dos habitaciones con salita de estar.
- Baño completo.
- Terraza externa.
- Escaleras de acceso.
- Área ajardinada.
-

Tal y como se observa en las siguientes fotografías:

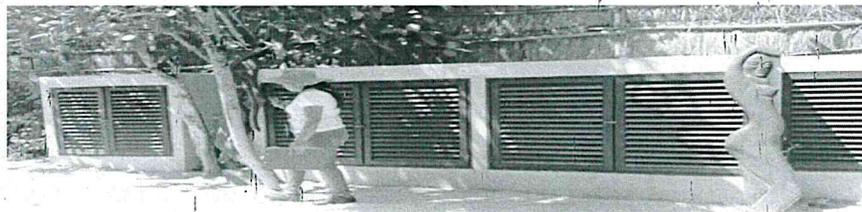
**16.-El área de las bombas para los jacuzzis,** construida en su totalidad de concreto, piso, paredes y el techo con puertas de madera, la cual ocupa una **superficie total de 16.1327 m<sup>2</sup> (dieciséis punto mil trescientos veintisiete metros cuadrados),** es el área de recepción; como se observa en la siguiente fotografía:

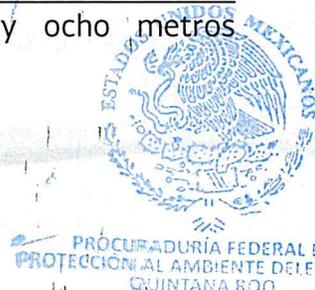
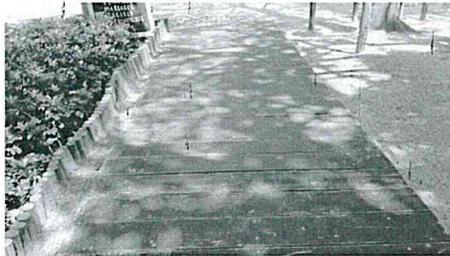
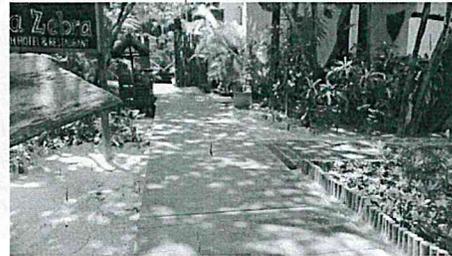
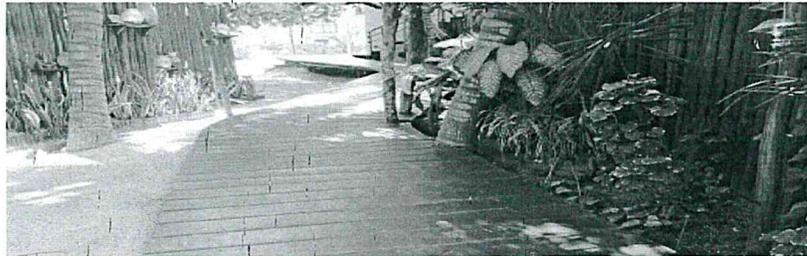
**17.-Un andador de forma irregular,** el cual se encuentra construido por una estructura de madera conformada por pilotes de madera dura de la región, hincados dentro del sustrato arenoso, además cuentan con vigas, largueros y un tendido de tablas o cubierta (duela o pasarela), y una altura aproximada de .50 metros, el cual ocupa una **superficie de desplante total de 73.1188 m<sup>2</sup> (setenta y tres punto mil ciento ochenta y ocho metros cuadrados);**

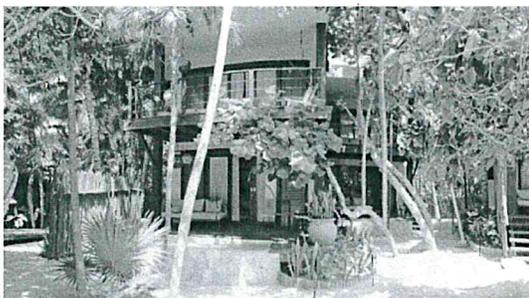
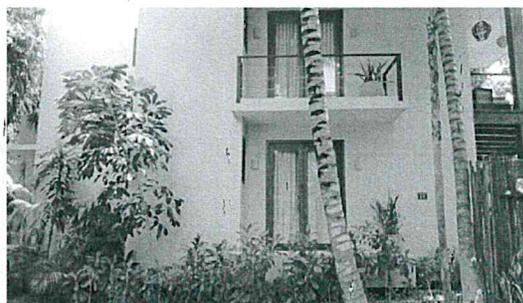
**18.-Una construcción de 2 niveles denominada como "Villa F",** construida en su totalidad de concreto, escaleras de acceso externas, con acabados de losa de concreto armado, muros de block, mampostería, terrazas las cuales se encuentra construidas por una estructura de madera conformada por pilotes de madera dura de la región, hincados dentro del sustrato arenoso, además cuentan con vigas, largueros y un tendido de tablas o cubierta (duela o pasarela), y una altura aproximada de .50 metros, **la cual ocupan una superficie de desplante total de 112.35 m<sup>2</sup>** (ciento doce punto treinta y cinco metros cuadrados); en el cual se encuentran distribuidos de la siguiente manera a decir de EL VISITADO:

- Dos habitaciones con salita de estar.
- Baño completo.
- Terraza externa.
- Escaleras de acceso.
- Área ajardinada.

Tal y como se observa en las siguientes fotografías:

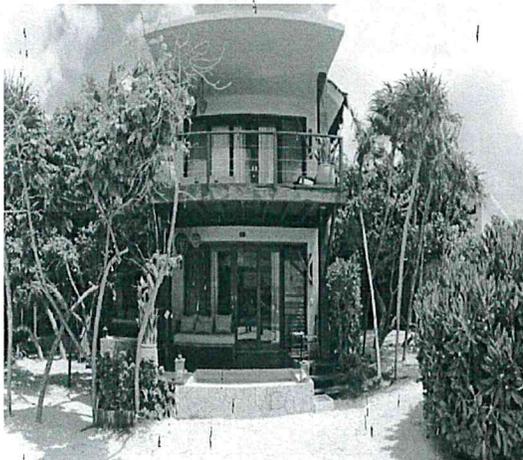
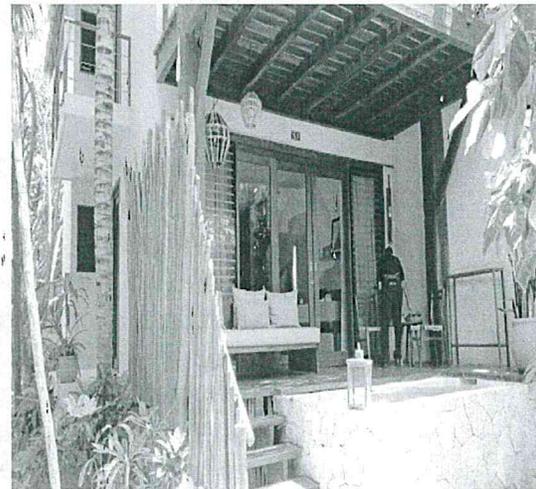
**19.-Una construcción de 2 niveles denominada como "Villa G",** construida en su totalidad de concreto, escaleras de acceso externas, con acabados de losa de concreto armado, muros de block, mampostería, terrazas las cuales se encuentra construidas por una estructura de madera conformada por pilotes de madera dura de la región, hincados dentro del sustrato arenoso, además cuentan con vigas, largueros y un tendido de tablas o cubierta (dueña o pasarela), y una altura aproximada de .50 metros, **la cual ocupan una superficie de desplante total de 118.3784 m<sup>2</sup>** (ciento dieciocho punto tres mil setecientos ochenta y cuatro metros cuadrados); en el cual se encuentran distribuidos de la siguiente manera a decir de EL VISITADO:

- Dos habitaciones con salita de estar.
- Baño completo.
- Terraza externa.
- Escaleras de acceso.
- Área ajardinada.

Tal y como se observa en las siguientes fotografías:

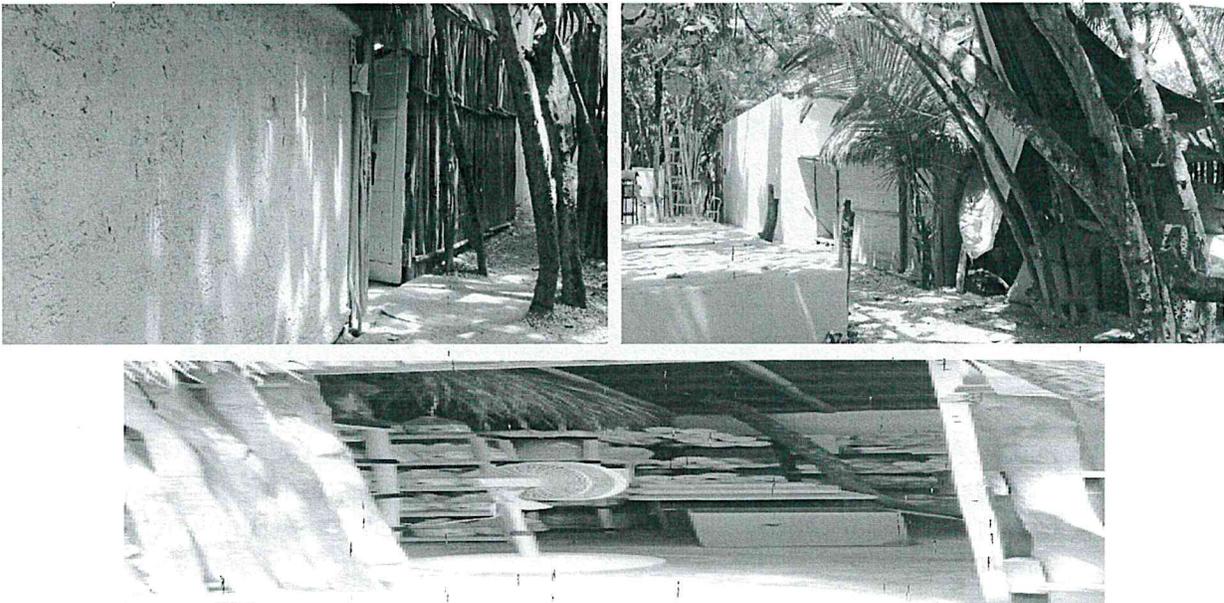
**25.-Área de almacén,** construido en su totalidad de concreto, piso, paredes y el techo con puertas de madera, la cual ocupa **una superficie total de 28.6787 m<sup>2</sup> (veintiocho punto seis mil setecientos ochenta y siete metros cuadrados);** como se observa en la siguiente fotografía:

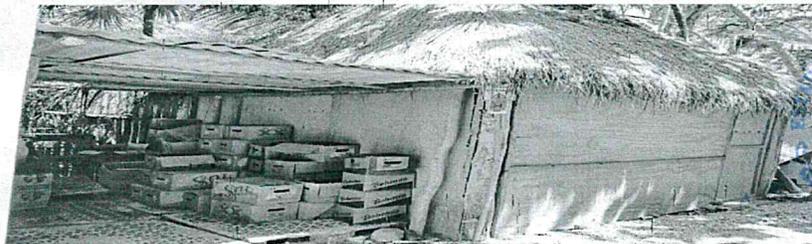
**26.-Una bodega y tienda de palapa,** la cual está construida por estructura de madera dura de la región, paredes de triplay, piso de cemento y techo de zacate, la cual ocupa una **superficie total de 69.7309 m<sup>2</sup>** (sesenta y nueve punto siete mil trescientos nueve metros cuadrados); como se observa en las siguientes fotografías:

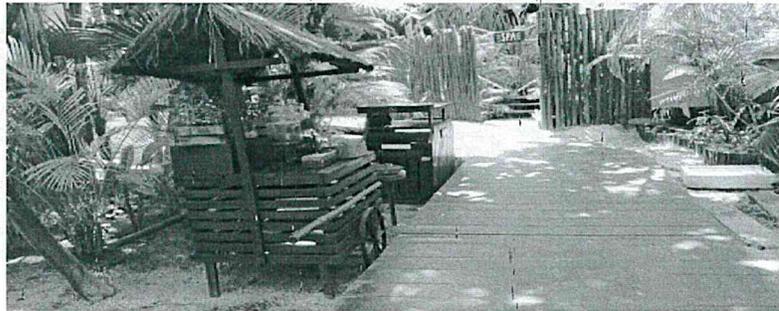
**27.-Dos puestos o carritos para bebidas,** los cuales están contruidos por estructura de madera dura de la región y acabados, **los cuales ocupan una superficie total de 22.4365 m<sup>2</sup>** (veintidós punto cuatro mil trescientos sesenta y cinco metros cuadrados); uno de 8.8024 m<sup>2</sup> y el otro de 13.6341m<sup>2</sup>; como se observa en las siguientes fotografías:

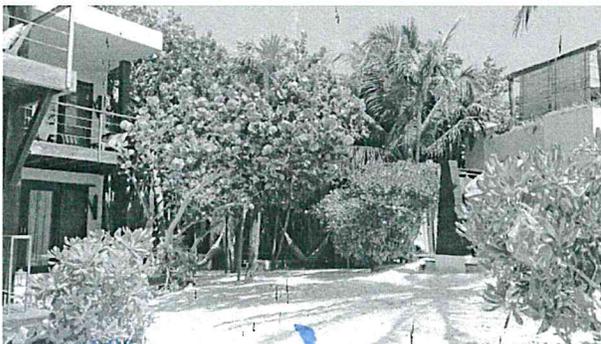
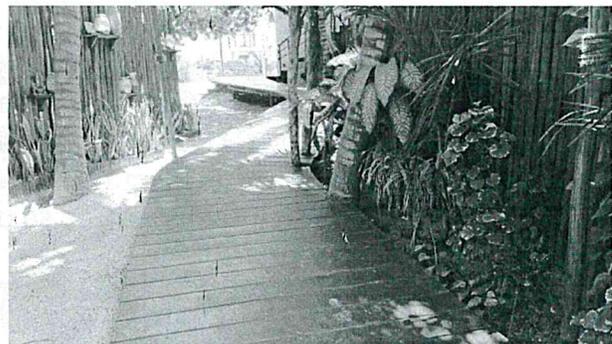
**28.-Áreas verdes o ajardinadas, las cuales ocupan una superficie total de 112.01 m<sup>2</sup>** (ciento doce punto cero un metros cuadrados); como se observa en las siguientes fotografías:

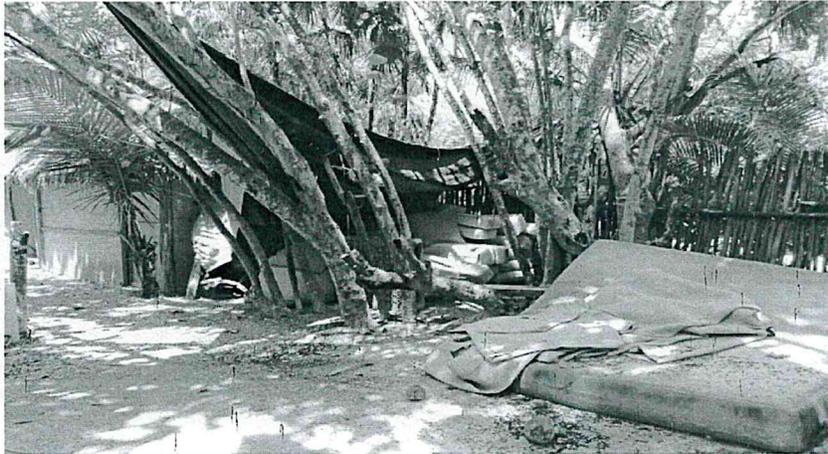
**29.-Un área de depósito de material y artículos** que ya no funcionan, la cual ocupa **una superficie total de 18.8628 m<sup>2</sup>** (dieciocho punto ocho mil seiscientos veintiocho metros cuadrados); como se observa en las siguientes fotografías:

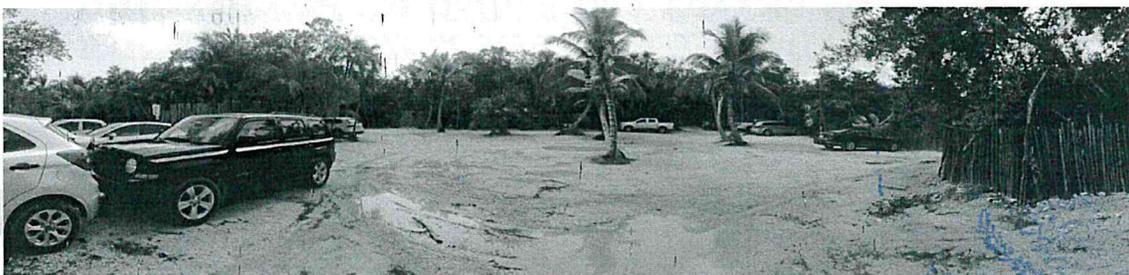
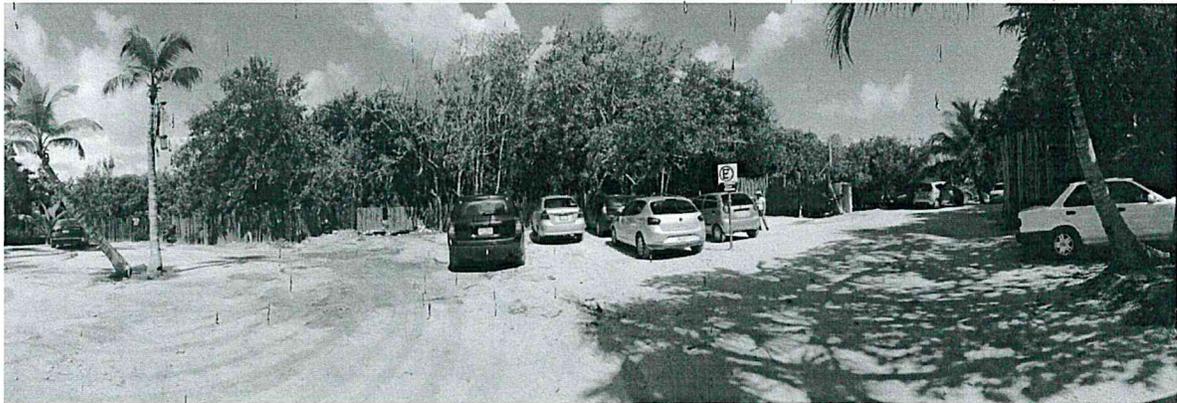
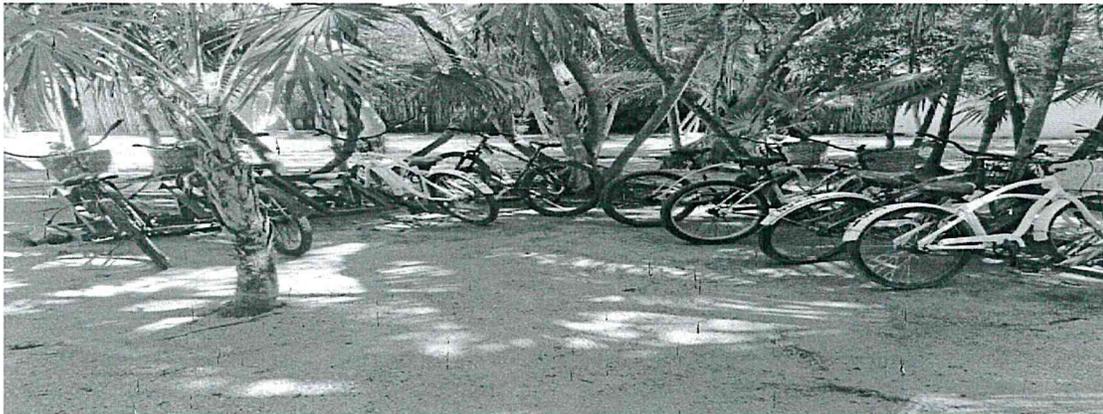
**1.-Un área de estacionamiento**, la cual ocupa una **superficie total de 3, 452.7994 m<sup>2</sup>** (tres mil cuatrocientos cincuenta y dos punto siete mil novecientos noventa y cuatro metros cuadrados), en la cual se encuentra un área para estacionar bicicletas de 60.5121 m<sup>2</sup>; rellenada, compactada y nivelada con material pétreo (sascab); como se observa en la siguiente fotografía:

**DICHA OBRA SOLO SE CONSIDERA EN LA SUPERFICIE DE 2487.7994 METROS CUADRADOS QUE ES EL RESULTADO DE LA RESTA DE LA SUPERFICIE DE 965 M2 QUE CORRESPONDE AL AREA DE ESTACIONAMIENTO QUE SE SANCIONO EN LA RESOLUCIÓN DICTADA CON MOTIVO DEL PROCEDIMIENTO ADMINISTRATIVO PFFPA/29.3/2C.27.5/0095-14 DE LA SUPERFICIE DE 3452.7994 M2 QUE ES LA SUPERFICIE ACTUAL DE OCUPACIÓN DE LA VILLA EN CUESTION Y QUE SE CIRCUNSTANCIÓ EN EL ACTA DE INSPECCIÓN PFFPA/29.3/2C.27.5/0083-18.**

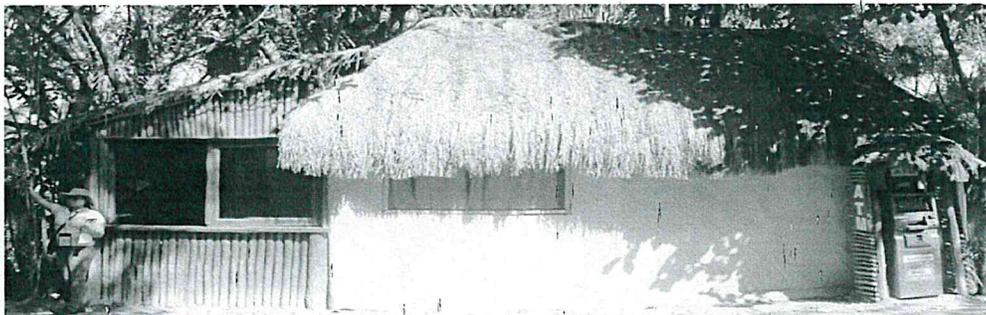
**2.-Una caseta de seguridad y área de ropería,** la cual está construida en una fracción por estructura de madera dura de la región, paredes de palizada, piso de cemento y techo de zacate, y

en otra fracción por paredes de concreto, piso de cemento y techo de zacate **la cual ocupa una superficie total de 191.9884 m<sup>2</sup>** (ciento noventa y uno punto nueve mil ochocientos ochenta y cuatro metros cuadrados); de los cuales la caseta mide 48.46 m<sup>2</sup> y la ropería mide 143.5284 m<sup>2</sup>; como se observa en la fotografía:

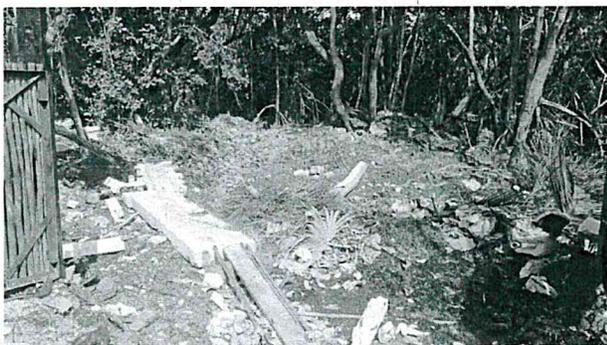
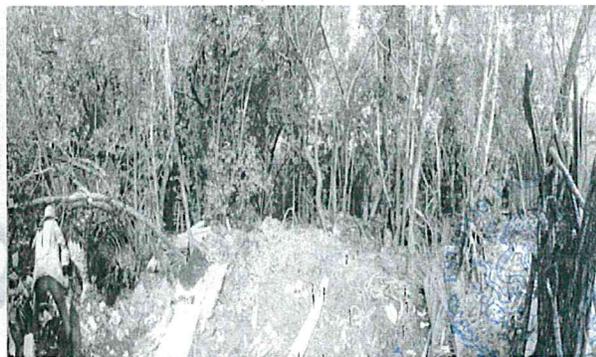
**3.-Un área donde se realiza el depósito de basura** de desechos orgánicos o materia orgánica, producto de las actividades de recolección y poda de las hojas, palmas, sargazo, etc., **el cual ocupa una superficie total de 50.00 m<sup>2</sup> (cincuenta metros cuadrados); esta área se encuentra conformada sobre el ecosistema de humedal costero con presencia de vegetación de manglar;** tal y como se observa en la siguiente fotografía:

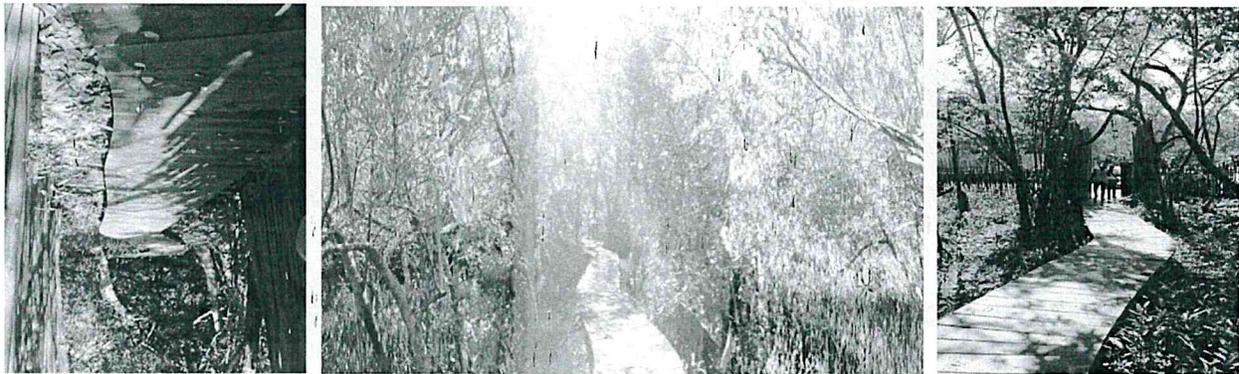
**4.-Un andador de forma irregular,** el cual se encuentra construido

por una estructura de madera conformada por pilotes de madera dura de la región, hincados dentro del sustrato arenoso, además cuentan con vigas, largueros y un tendido de tablas o cubierta (duela o pasarela), y una altura aproximada de .50 metros, el cual ocupa **una superficie de desplante total de 105.1711** m<sup>2</sup> (ciento cinco punto mil setecientos once metros cuadrados); este andador se encuentra construido sobre el ecosistema de humedal costero con presencia de vegetación de manglar; tal y como se observa en la siguiente fotografía:

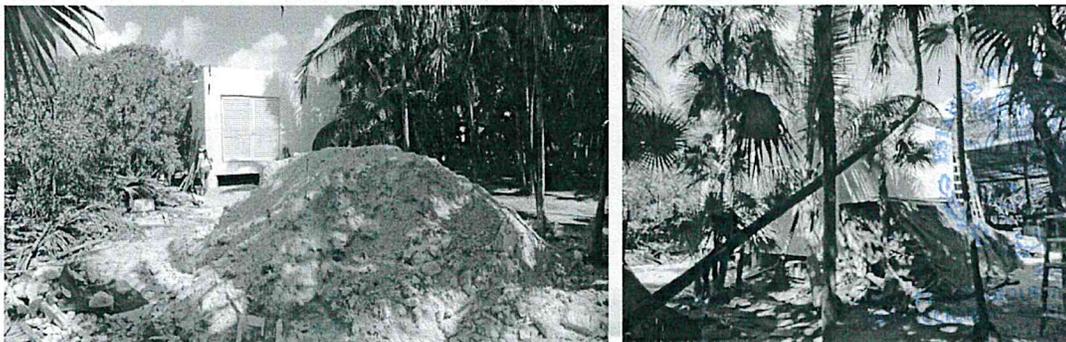
**6.-Un cuarto de máquinas**, el cual ocupa una **superficie total de 124.3633 m<sup>2</sup>** (ciento veinticuatro punto tres mil seiscientos treinta y tres metros cuadrados); construido en su totalidad de concreto, con escaleras externas y ventanas y puertas de metal; esta cuarto se encuentra construido sobre el ecosistema de humedal costero con presencia de vegetación de manglar; tal y como se observa en la siguiente fotografía:

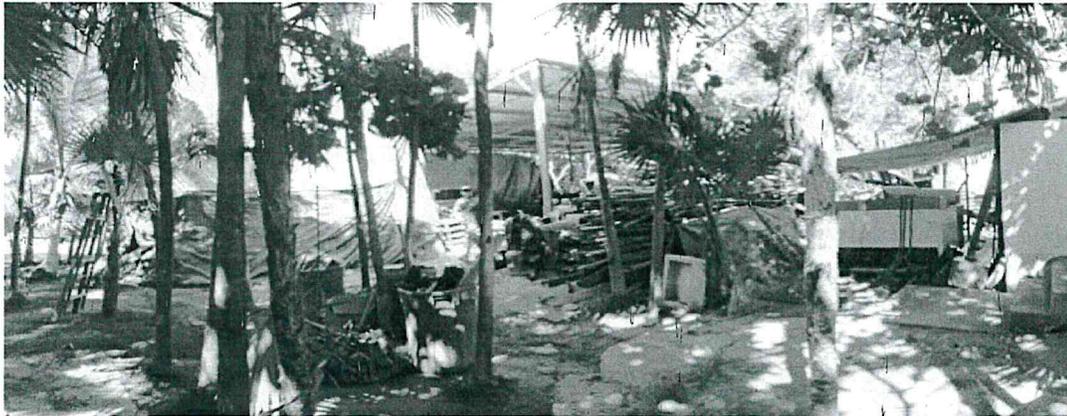
**7.-Un taller o área de mantenimiento**, el cual ocupa **una superficie**

**total de 36.7275 m<sup>2</sup>** (treinta y seis punto siete ,mil doscientos setenta y cinco metros cuadrados); construido por una estructura metálica, sin paredes, piso de cemento y techo de lámina de zinc, esta área se encuentra conformada sobre el ecosistema de humedal costero con presencia de vegetación de manglar; tal y como se observa en la siguiente fotografía:

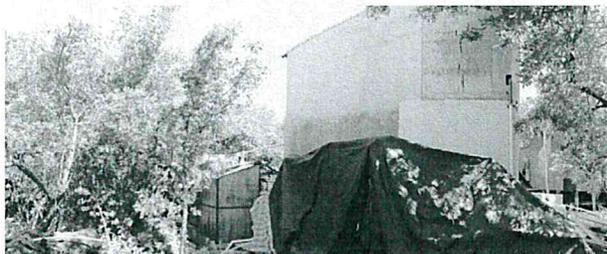
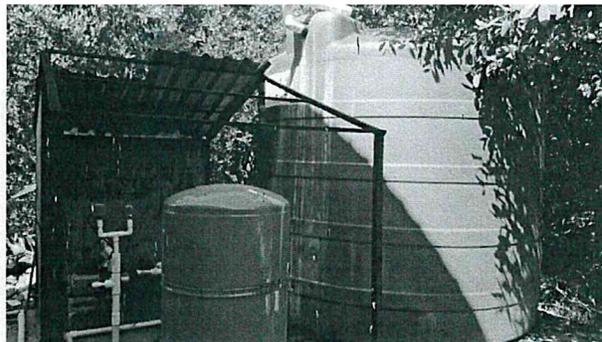
**8.-El cuarto de la cisterna y bombas**, el cual **ocupa una superficie total de 46.5623 m<sup>2</sup>** (cuarenta y seis punto cinco mil seiscientos veintitrés metros cuadrados); construido en su totalidad de concreto, con escaleras externas y ventanas y puertas de metal; esta cuarto se encuentra construido sobre el ecosistema de humedal costero con presencia de vegetación de manglar; tal y como se observa en la siguiente fotografía:

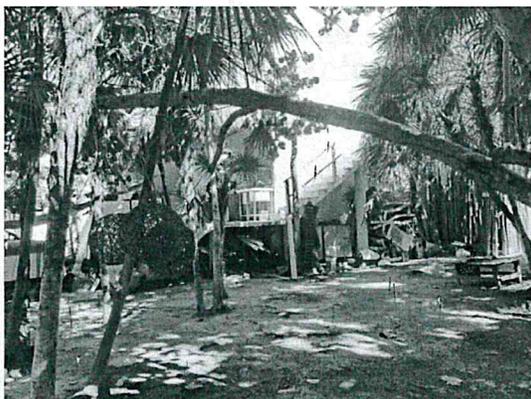
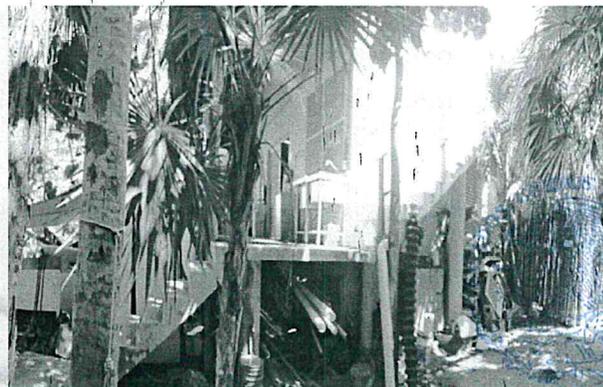
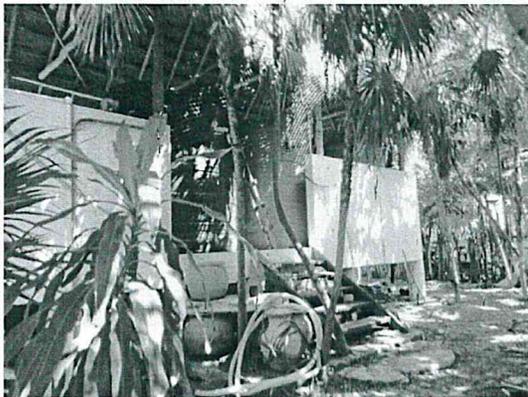
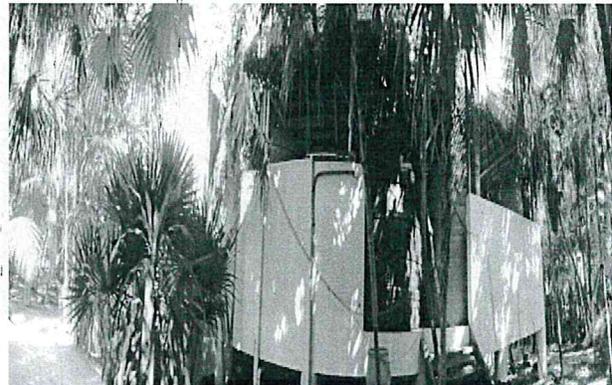
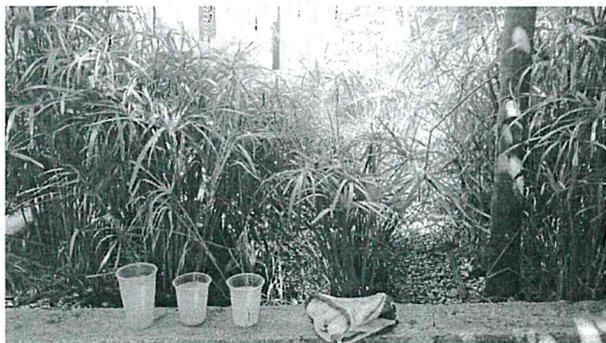
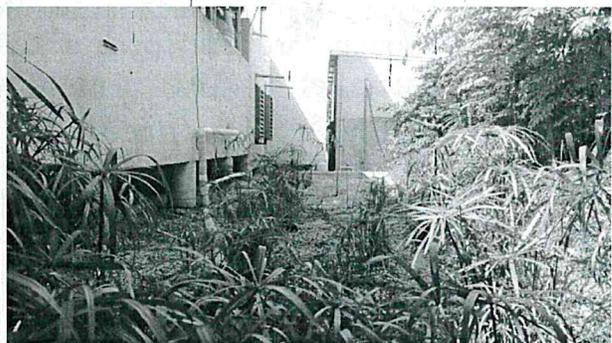
**9.-La planta de tratamiento** donde se almacenan las aguas residuales, construida en su totalidad de concreto y cuenta con un humedal artificial sobre el cual tienen sembrado ejemplares de papiro, **el cual ocupa una superficie total de 169.9132 m<sup>2</sup>** (ciento sesenta y nueve punto nueve mil ciento treinta y dos metros cuadrados); las aguas canalizadas son depositadas para realizarle el tratamiento correspondiente por medio de un sistema de pirañas, al cual se le hace el mantenimiento cada 3 meses, lavando el equipo para reactivar por medio de azúcar a las bacterias aeróbicas; como se observa en la siguiente fotografía:

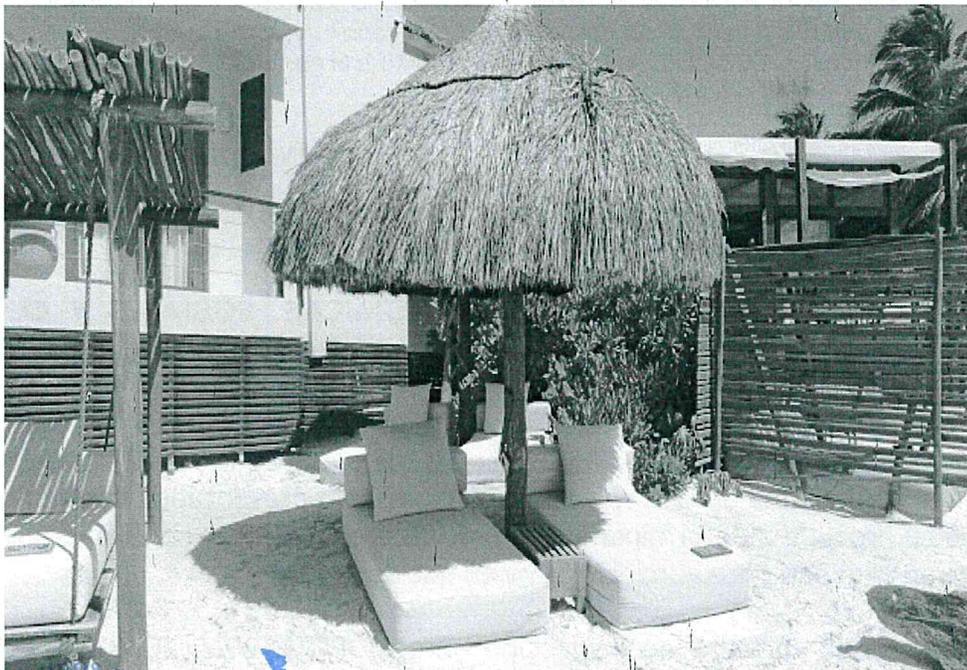
**Siete palapas tipo sombrillas**, construidas de estructura de madera dura de la región sin piso, techo de zacate, **las cuales ocupan una superficie total de 34.3612 m<sup>2</sup>** (treinta y cuatro punto tres mil seiscientos doce metros cuadrados); **como se observa en la siguiente fotografía:**

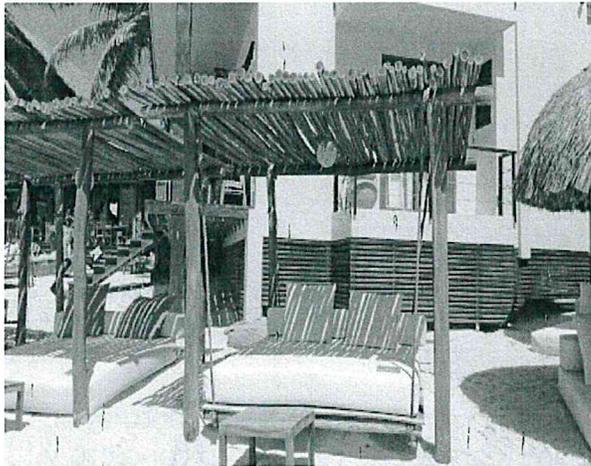
**Dieciséis asoleaderos cuadrados**, construidos de estructura de madera dura de la región sin piso, techo de zacate, los cuales **ocupan una superficie total de 100.00 m<sup>2</sup>** (cien metros cuadrados); como se observa en la siguiente fotografía:

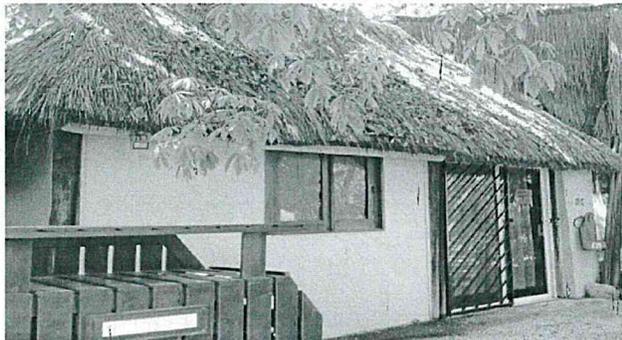
Área de oficinas, la cual está construida por estructura de madera dura de la región, piso y paredes de cemento o concreto y techo de zacate, un andador de piedra y losa, la cual **ocupa una superficie total de 140.35 m<sup>2</sup>** (ciento cuarenta punto treinta y cinco metros cuadrados); como se observa en las siguientes fotografías:

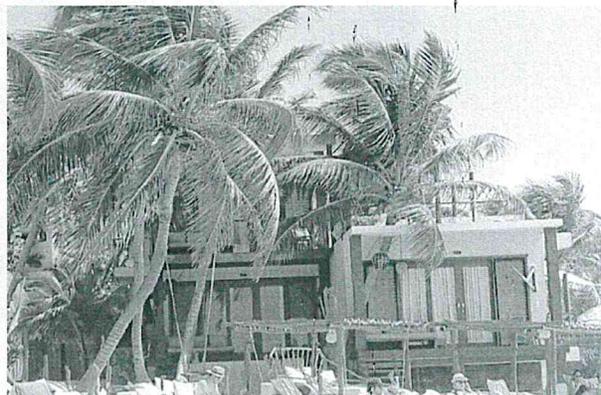
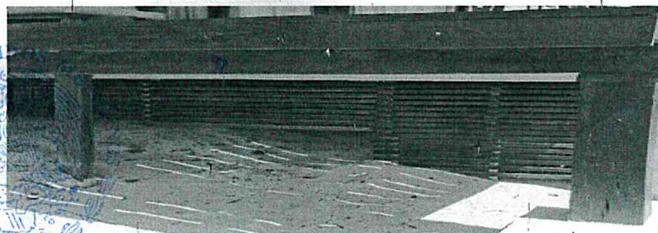
Una construcción de 2 niveles denominada como "Villa I", construida en su totalidad de concreto, escaleras de acceso externas, con acabados de losa de concreto armado, muros de block, mampostería, terrazas las cuales se encuentra construidas por una estructura de madera conformada por pilotes de madera dura de la región, hincados dentro del sustrato arenoso, además cuentan con vigas, largueros y un tendido de tablas o cubierta (duela o pasarela), y una altura aproximada de 1.50 metros, **la cual ocupa una superficie de desplante total de 157.5078 m<sup>2</sup>** (ciento cincuenta y siete punto cinco mil setenta y ocho

- Una habitación con salita de estar.
- Baño completo.
- Terraza externa.
- Escaleras de acceso.

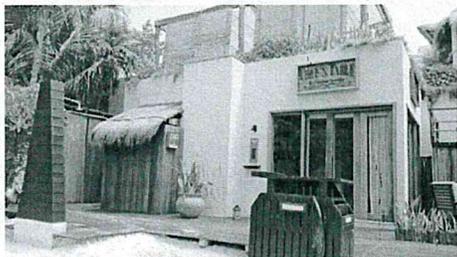
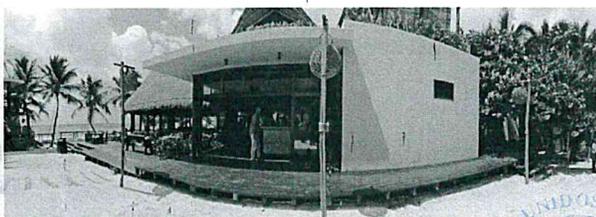
- Cocina.
- Restaurant.
- Seis medio baños.
- Área de comensales.
- Terraza para comensales.
- Escaleras de acceso.
- Andadores.
- Terrazas de descanso de concreto y áreas ajardinadas en la parte superior.

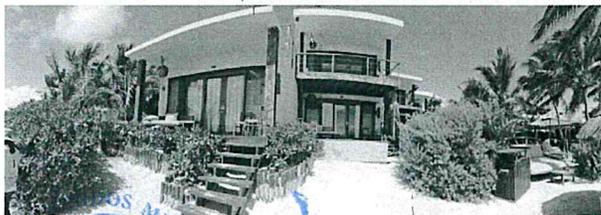
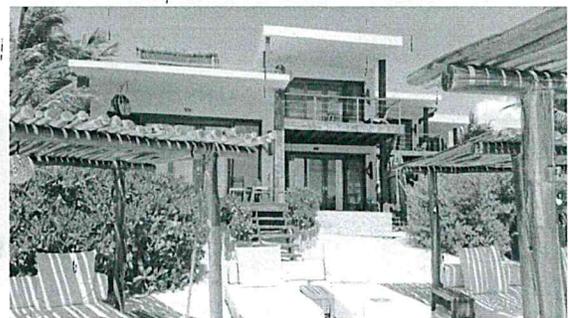
**Una construcción de 2 niveles denominada como "Villa A",** construida en su totalidad de concreto, escaleras de acceso externas, con acabados de losa de concreto armado, muros de block, mampostería, terrazas las cuales se encuentra construidas

- Una habitación con salita de estar.
- Baño completo.
- Con jacuzzi.
- Terraza externa.
- Escaleras de acceso.
- Área ajardinada.

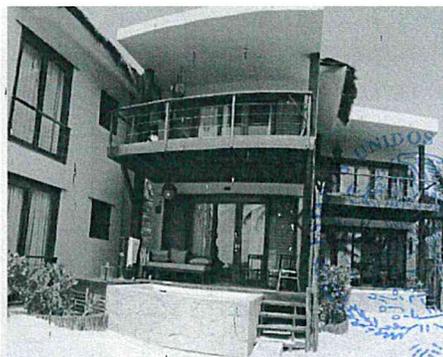
**Una construcción de 2 niveles denominada como "Villa B",** construida en su totalidad de concreto, escaleras de acceso externas, con acabados de losa de concreto armado, muros de block, mampostería, terrazas las cuales se encuentra construidas por una estructura de madera conformada por pilotes de madera

- Dos habitaciones con salita de estar.
- Baño completo.
- Terraza externa.
- Escaleras de acceso.
- Área ajardinada.

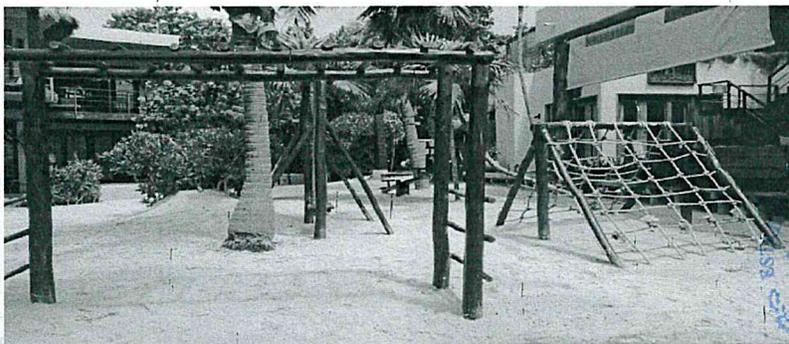
Un área de juegos, construidos de madera dura de la región, hincados dentro del sustrato arenoso, en los cuales se localizan un balancín, una red triangular, columpios, etc., la cual ocupa una superficie total de 15.01 m<sup>2</sup> (quince punto cero un metros cuadrados); como se observa en las siguientes fotografías:

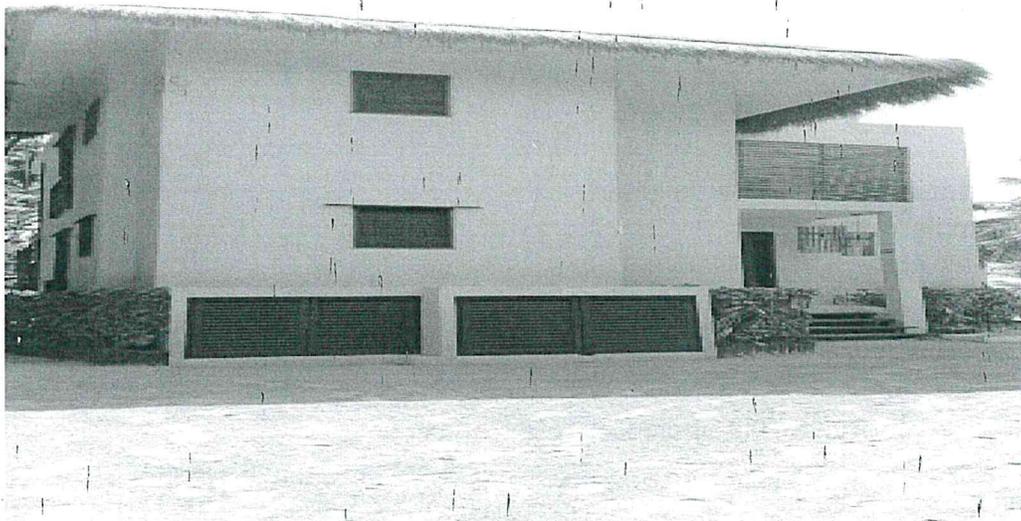
**Una construcción de 2 niveles denominada como "Villa E",** construida en su totalidad de concreto, escaleras de acceso externas, con acabados de losa de concreto armado, muros de block, mampostería, terrazas las cuales se encuentra construidas por una estructura de madera conformada por pilotes de madera dura de la región, hincados dentro del sustrato arenoso, además cuentan con vigas, largueros y un tendido de tablas o cubierta (duela o pasarela), y una altura aproximada de .50 metros, **la cual ocupa una superficie de desplante total de 112.0945 m<sup>2</sup>** (ciento doce punto novecientos cuarenta y cinco metros cuadrados); en el cual se encuentran distribuidos de la siguiente manera a decir de EL VISITADO:

- Dos habitaciones con salita de estar.
- Baño completo.
- Con jacuzzi.
- Terraza externa con acabados.
- Escaleras de acceso.
- Una habitación la cual funge como área de spa, la cual tiene un jacuzzi, área ajardinada y una palapa de descanso.

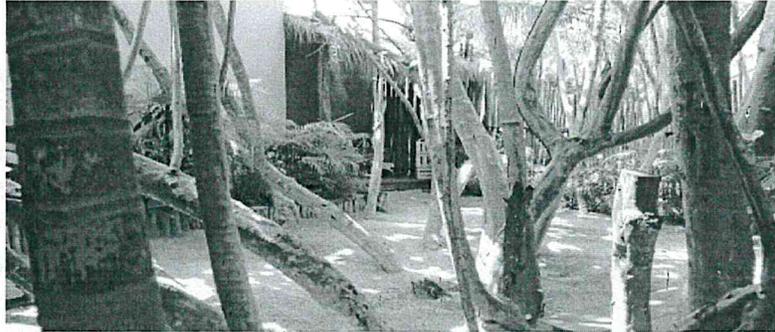
**Un andador de forma irregular**, el cual se encuentra construidas por una estructura de madera conformada por pilotes de madera dura de la región, hincados dentro del sustrato arenoso, además cuentan con vigas, largueros y un tendido de tablas o cubierta (duela o pasarela), y una altura aproximada de .50 metros, el cual ocupa una superficie de desplante total de 73.1188 m<sup>2</sup> (setenta y tres punto mil ciento ochenta y ocho metros cuadrados);

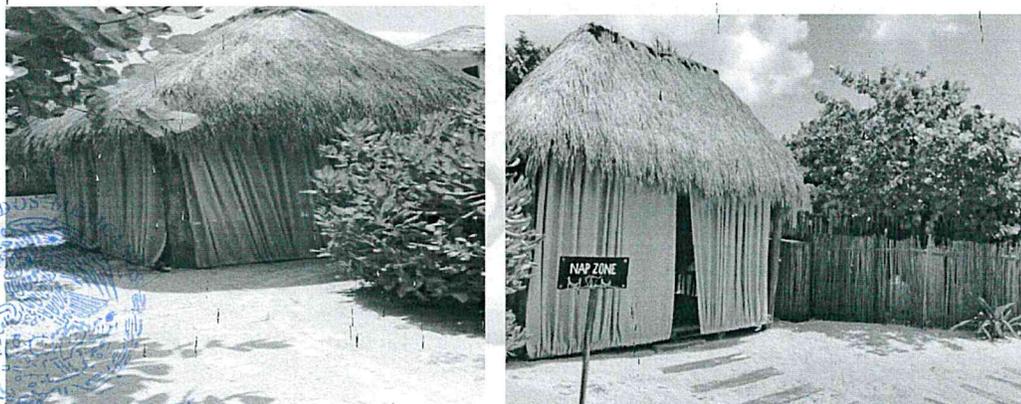
**Un asoleadero de palapa o área de hamacas**, la cual está construida por estructura de madera dura de la región y el piso, paredes de tela y techo de zacate, **la cual ocupa una superficie total de 15.2528 m<sup>2</sup>** (quince punto dos mil quinientos veintiocho metros cuadrados); como se observa en las siguientes fotografías:

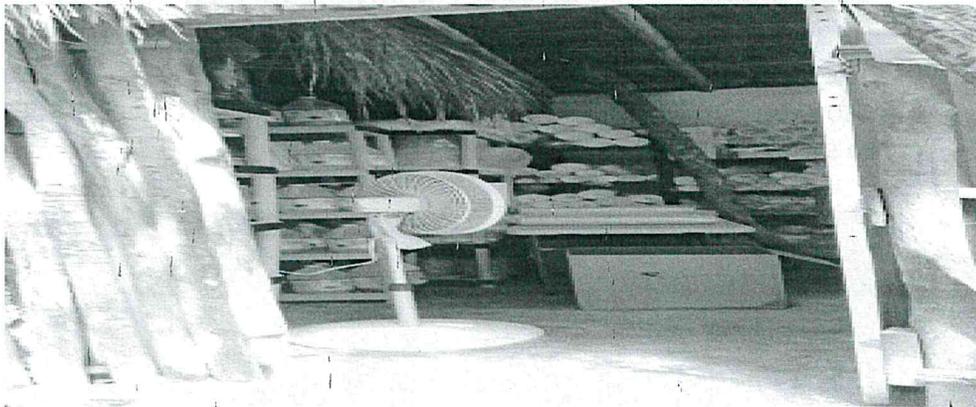
paredes y el techo con puertas de madera, la cual ocupa una superficie total de 28.6787 m<sup>2</sup> (veintiocho punto seis mil setecientos ochenta y siete metros cuadrados); como se observa en la siguiente fotografía:

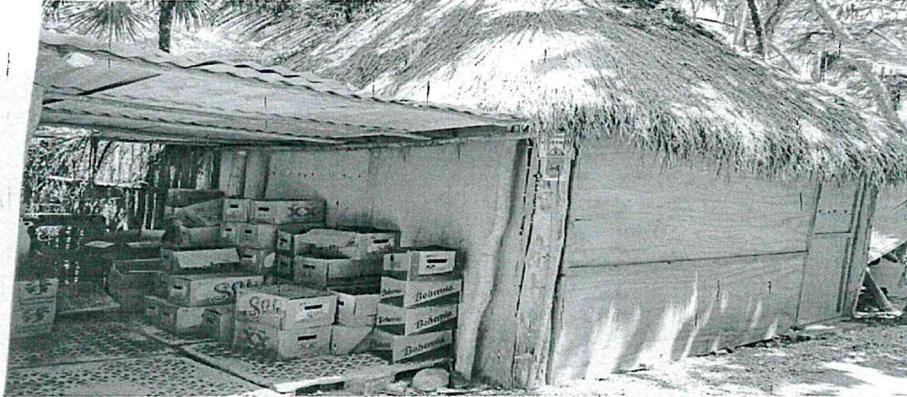
**Una construcción de 3 niveles**, construida en su totalidad sobre pilotes de concreto hincados dentro del ecosistema de humedal costero con presencia de vegetación de manglar, escaleras de acceso externas, con acabados, muros de block, mampostería, escaleras de acceso externas las cuales se encuentra construidas por una estructura de madera conformada por pilotes de madera dura de la región, hincados dentro del sustrato arenoso, además cuentan con vigas, largueros y un tendido de tablas o cubierta (duela o pasarela), y una altura aproximada de 1.50 metros, la cual ocupan una **superficie de desplante total de 185.6146 m<sup>2</sup>** (ciento ochenta y cinco punto seis mil ciento cuarenta y seis metros cuadrados); en el cual se encuentran distribuidos de la siguiente manera a decir del VISITADO:

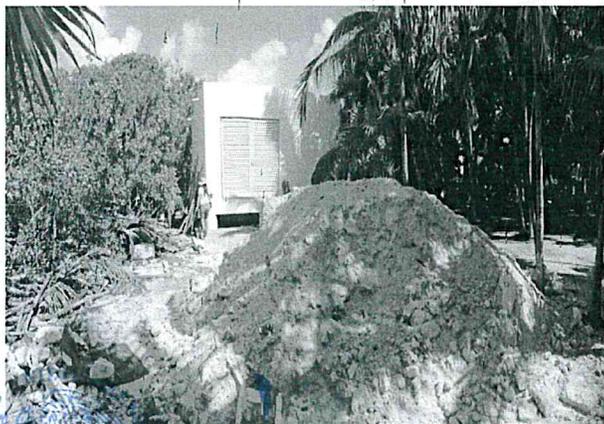
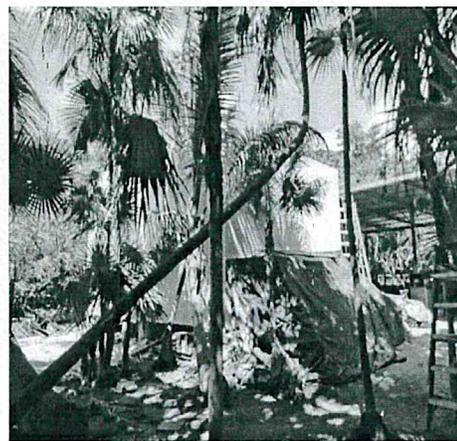
**Un cuarto de máquinas**, el cual ocupa una **superficie total de 124.3633 m<sup>2</sup>** (ciento veinticuatro punto tres mil seiscientos treinta y tres metros cuadrados); construido en su totalidad de concreto, con escaleras externas y ventanas y puertas de metal; esta cuarto se encuentra construido sobre el ecosistema de humedal costero con presencia de vegetación de manglar; tal y como se observa en la siguiente fotografía:

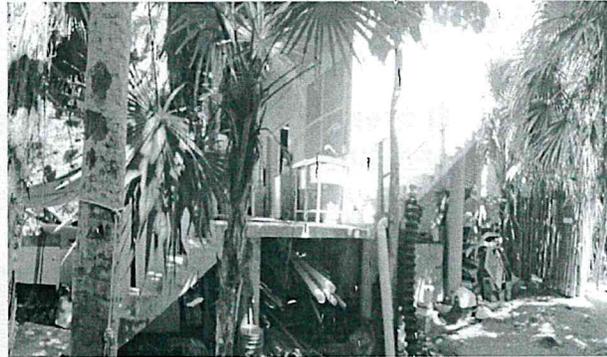
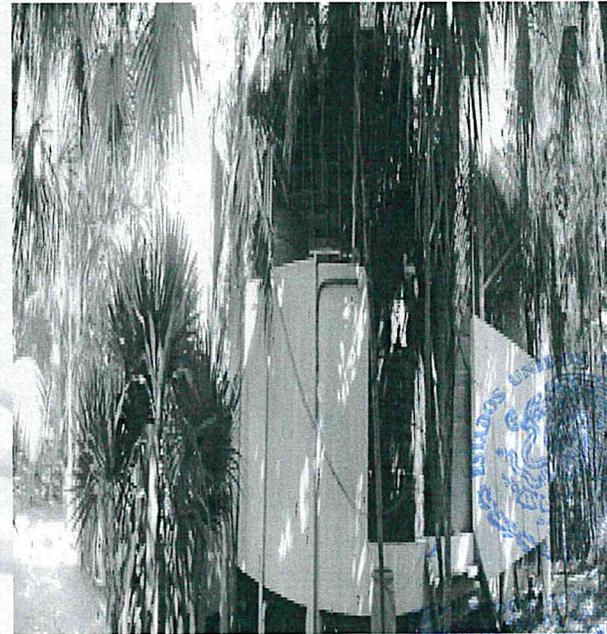
**Planta de tratamiento** donde se almacenan las aguas residuales, construida en su totalidad de concreto y cuenta con un humedal artificial sobre el cual tienen sembrado ejemplares de papiro, **el cual**

**ocupa una superficie total de 169.9132 m<sup>2</sup>** (ciento sesenta y nueve punto nueve mil ciento treinta y dos metros cuadrados); las aguas canalizadas son depositadas para realizarle el tratamiento correspondiente por medio de un sistema de pirañas, al cual se le hace el mantenimiento cada 3 meses, lavando el equipo para reactivar por medio de azúcar a las bacterias aeróbicas; como se observa en la siguiente fotografía:

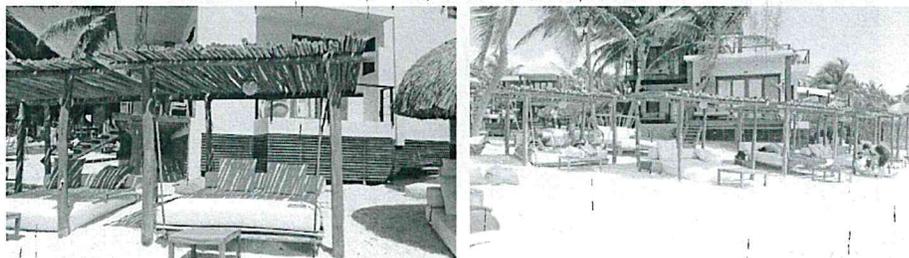
**2.-Dieciséis asoleaderos cuadrados**, contruidos de estructura de madera dura de la región sin piso, techo de zacate, los cuales **ocupan una superficie total de 100.00 m<sup>2</sup>** (cien metros cuadrados); como se observa en la siguiente fotografía:

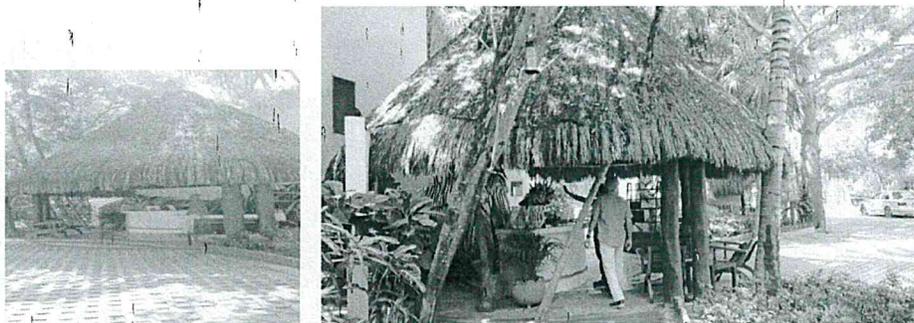
**4.-Área de recepción**, la cual está construida por estructura de madera dura de la región, piso de cemento y techo de zacate, un andador de piedra y losa la cual **ocupa una superficie total de 35.0604 m<sup>2</sup>** (treinta y cinco punto seiscientos cuatro metros cuadrados); como se observa en las siguientes fotografías:

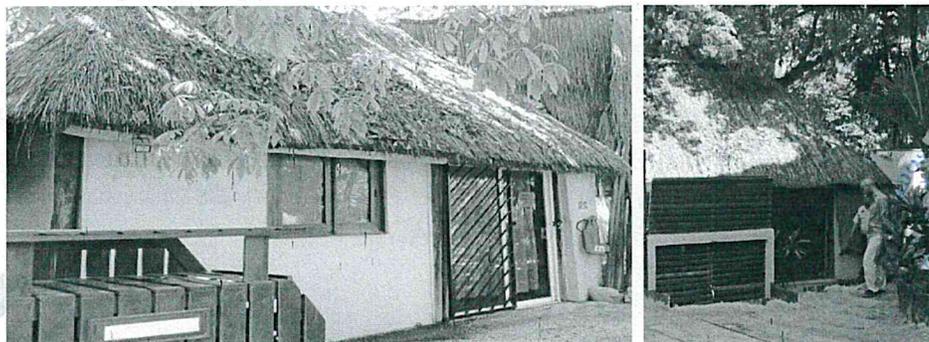
**5.-Área de oficinas**, la cual está construida por estructura de madera dura de la región, piso y paredes de cemento o concreto y techo de zacate, un andador de piedra y losa, la cual **ocupa una superficie total de 140.35 m<sup>2</sup>** (ciento cuarenta punto treinta y cinco metros cuadrados); como se observa en las siguientes fotografías:

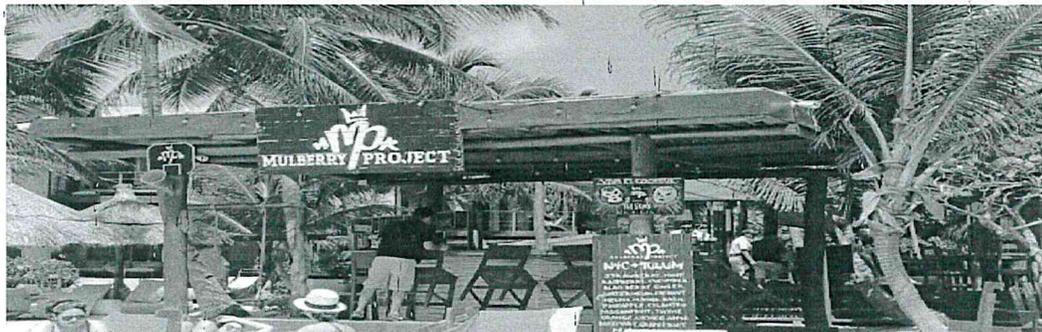
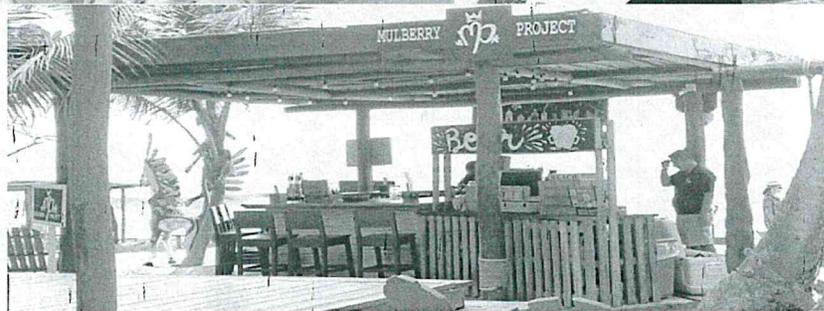
**8.-Un área de bar,** el cual está construido por estructura de madera dura de la región, piso y paredes de cemento o concreto, el cual ocupa **una superficie total de 16. 3981 m<sup>2</sup>** (dieciséis punto tres mil novecientos ochenta y un metros cuadrados); como se observa en las siguientes fotografías:
