**PROCURADURÍA FEDERAL DE PROTECCIÓN AL AMBIENTE**  
**SEMARNAT**  
SECRETARÍA DE MEDIO AMBIENTE Y  
RECURSOS NATURALES

**DELEGACIÓN EN EL ESTADO DE QUINTANA ROO.**  
**SUBDELEGACIÓN JURÍDICA.**  
**INSPECCIONADO: ZEBRA HOTEL OPERADORA, S. DE R.L. DE C.V**  
**EXPEDIENTE: PFFPA/29.3/2C.27.5/0083-18.**  
**RESOLUCION N0: 0001/2019.**  
**MATERIA: IMPACTO AMBIENTAL**  
**" 2019, Año del caudillo del Sur, Emiliano Zapata"**

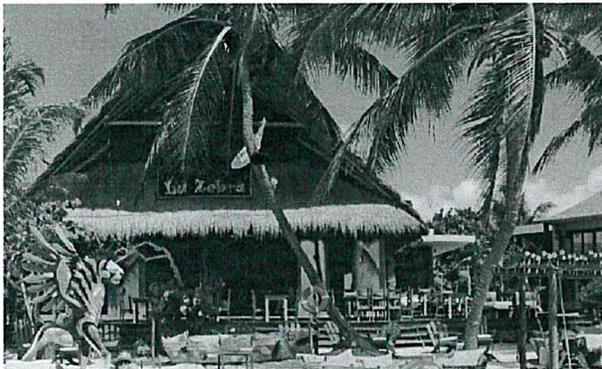
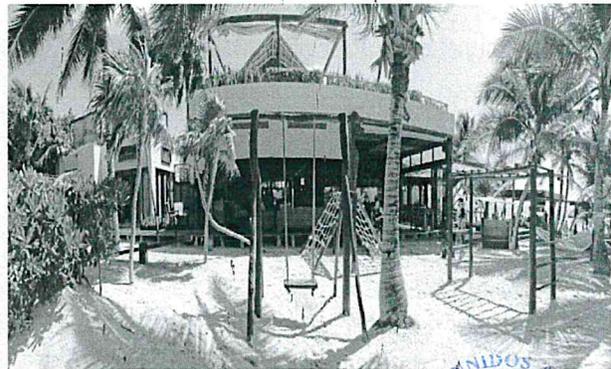
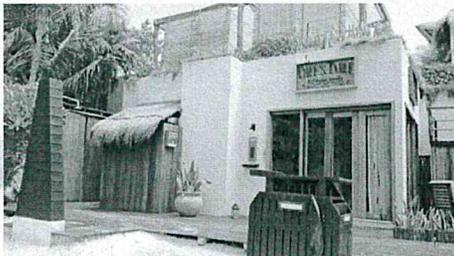
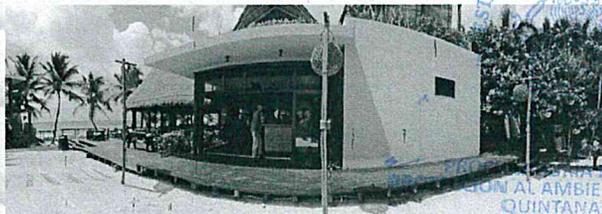
**9.-Una construcción de un nivel en el que se localiza el área de restaurant,** construido en su totalidad de concreto, escaleras de acceso externas, con acabados de losa de concreto armado, muros de block, mampostería, los andadores o terrazas las cuales se encuentra construidas por una estructura de madera conformada por pilotes de madera dura de la región, hincados dentro del sustrato arenoso, además cuentan con vigas, largueros

- Cocina.
- Restaurant.
- Seis medio baños.
- Área de comensales.
- Terraza para comensales.
- Escaleras de acceso.
- Andadores.
- Terrazas de descanso de concreto y áreas ajardinadas en la parte superior.

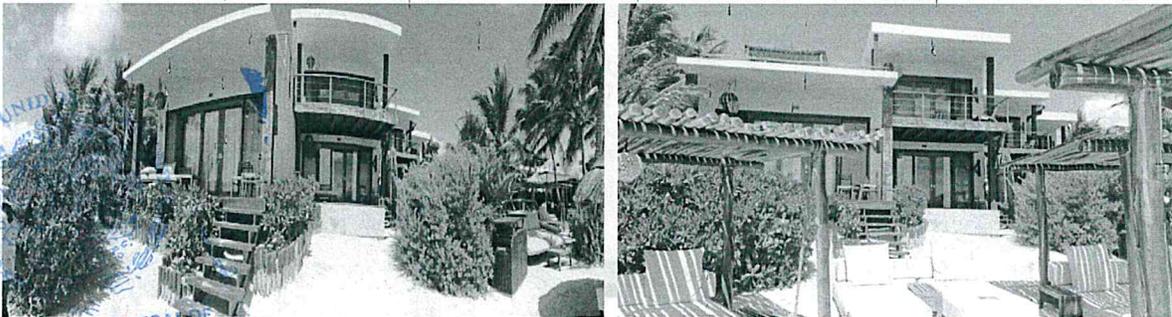
- Una habitación con salita de estar.
- Baño completo.
- Con jacuzzi.
- Terraza externa.
- Escaleras de acceso.
- Área ajardinada.

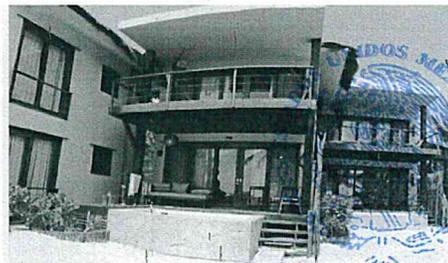
- Dos habitaciones con salita de estar.
- Baño completo.
- Terraza externa.
- Escaleras de acceso.
- Área ajardinada.

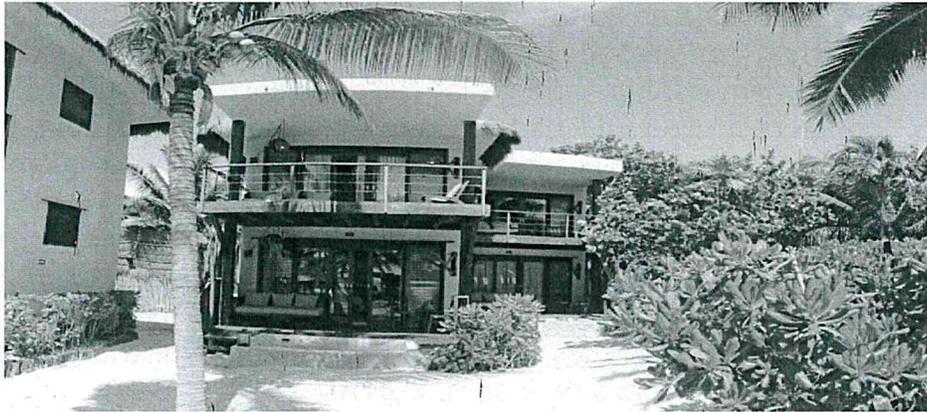
- Dos habitaciones con salita de estar.
- Baño completo.
- Terraza externa.
- Escaleras de acceso.
- Área ajardinada.

**DICHA OBRA SOLO SE CONSIDERA EN LA SUPERFICIE DE 191.7757 METROS CUADRADOS QUE ES EL RESULTADO DE LA RESTA DE LA SUPERFICIE DE 152 M2 QUE CORRESPONDE AL "MODULO C" QUE SE SANCIONO EN LA RESOLUCIÓN DICTADA CON MOTIVO DEL PROCEDIMIENTO ADMINISTRATIVO PFFA/29.3/2C.27.5/0095-14 DE LA SUPERFICIE DE 343.7757 M2 QUE ES LA SUPERFICIE ACTUAL DE OCUPACIÓN DE LA VILLA EN CUESTION Y QUE SE CIRCUNSTANCIÓ EN EL ACTA DE INSPECCIÓN PFFA/29.3/2C.27.5/0083-18.**

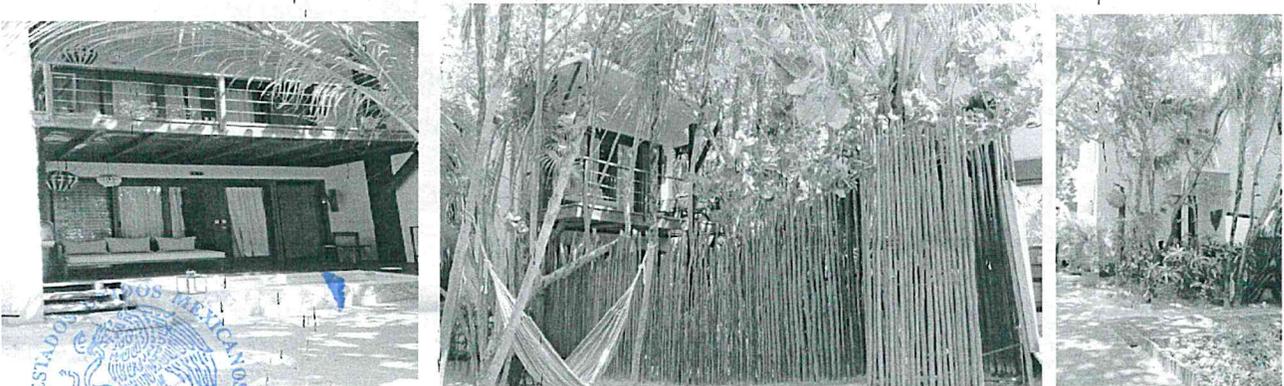
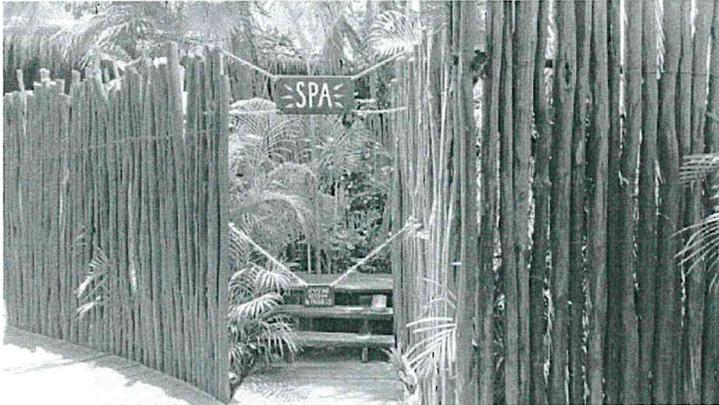
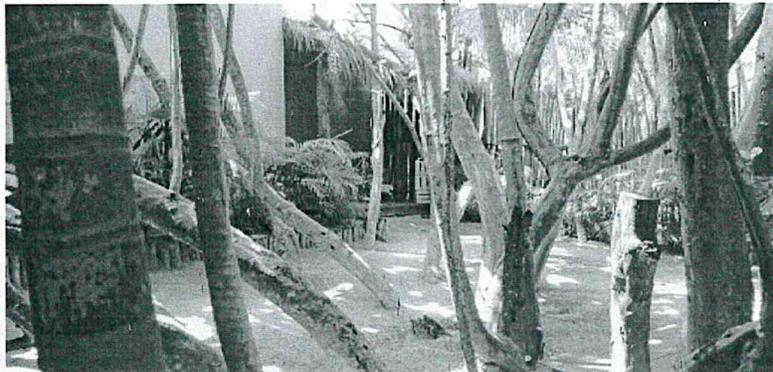
**15.-Una construcción de 2 niveles denominada como "Villa E",** construida en su totalidad de concreto, escaleras de acceso externas, con acabados de losa de concreto armado, muros de block, mampostería, terrazas las cuales se encuentra construidas por una estructura de madera conformada por pilotes de madera dura de la región, hincados dentro del sustrato arenoso; además cuentan con vigas, largueros y un tendido de tablas o cubierta (duela o pasarela), y una altura aproximada de .50 metros, **la cual**

- Dos habitaciones con salita de estar.
- Baño completo.
- Terraza externa.
- Escaleras de acceso.
- Área ajardinada.
-

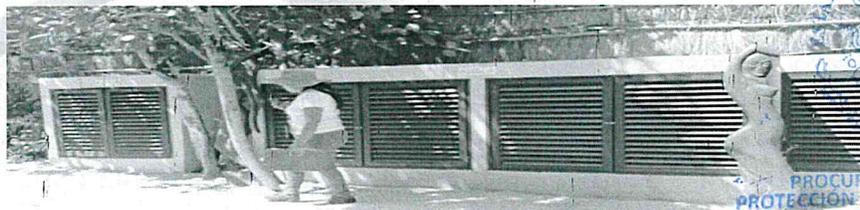
**16.-El área de las bombas para los jacuzzis**, construida en su totalidad de concreto, piso, paredes y el techo con puertas de madera, la cual ocupa una **superficie total de 16.1327 m<sup>2</sup> (dieciséis punto mil trescientos veintisiete metros cuadrados)**, es el área de recepción; como se observa en la siguiente fotografía:

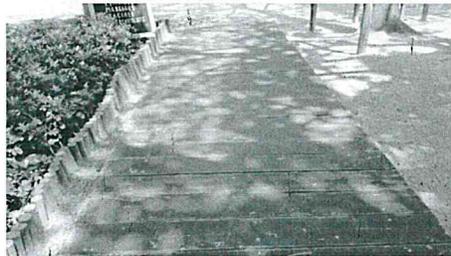
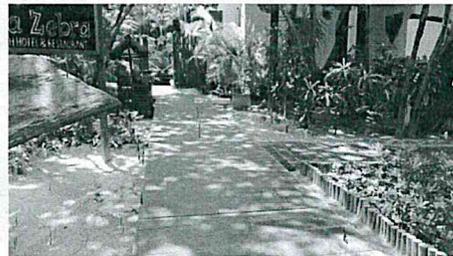
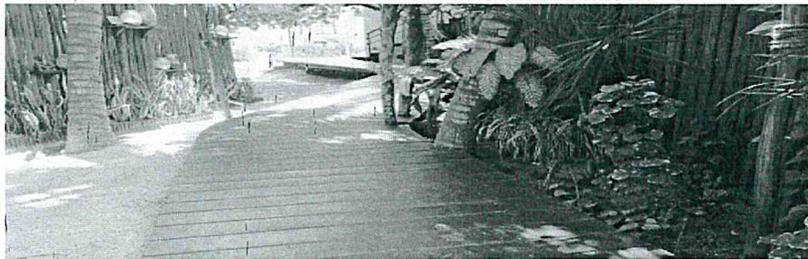
**17.-Un andador de forma irregular,** el cual se encuentra construidas por una estructura de madera conformada por pilotes de madera dura de la región, hincados dentro del sustrato arenoso, además cuentan con vigas, largueros y un tendido de tablas o cubierta (duela o pasarela), y una altura aproximada de .50 metros, el cual ocupa una superficie de desplante total de 73.1188 m<sup>2</sup> (setenta y tres punto mil ciento ochenta y ocho metros cuadrados);

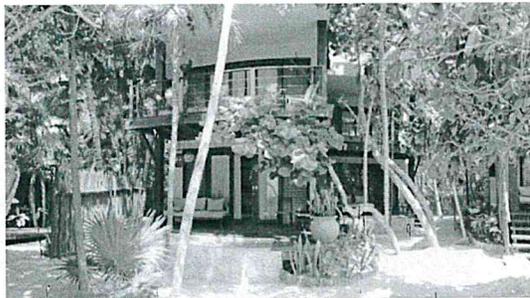
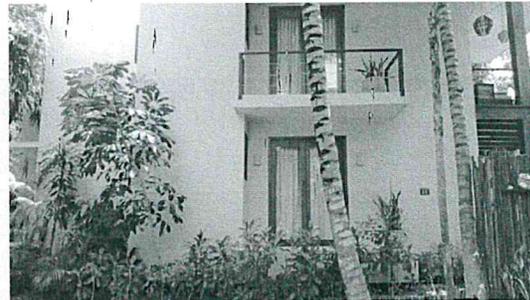
**18.-Una construcción de 2 niveles denominada como "Villa F",** construida en su totalidad de concreto, escaleras de acceso externas, con acabados de losa de concreto armado, muros de block, mampostería, terrazas las cuales se encuentra construidas por una estructura de madera conformada por pilotes de madera dura de la región, hincados dentro del sustrato arenoso, además cuentan con vigas, largueros y un tendido de tablas o cubierta (duela o pasarela), y una altura aproximada de .50 metros, la cual ocupan una superficie de desplante total de 112.35 m<sup>2</sup> (ciento doce punto treinta y cinco metros cuadrados); en el cual se encuentran distribuidos de la siguiente manera a decir de EL VISITADO:

- Dos habitaciones con salita de estar.
- Baño completo.
- Terraza externa.
- Escaleras de acceso.
- Área ajardinada.

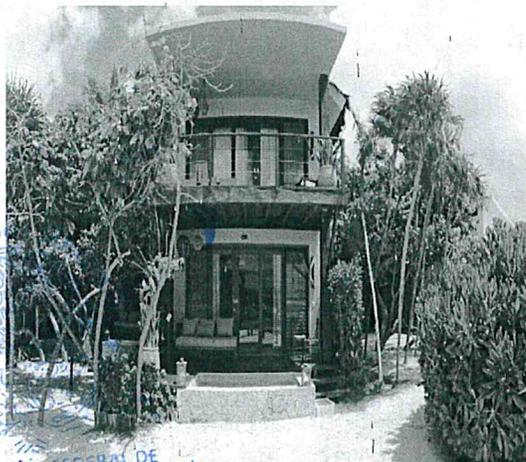
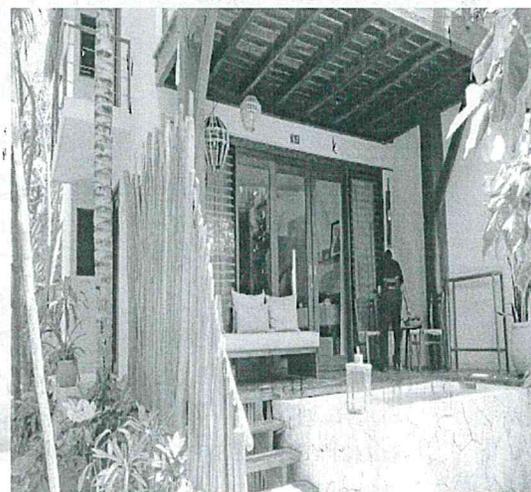
**19.-Una construcción de 2 niveles denominada como "Villa G",** construida en su totalidad de concreto, escaleras de acceso externas, con acabados de losa de concreto armado, muros de block, mampostería, terrazas las cuales se encuentra construidas por una estructura de madera conformada por pilotes de madera dura de la región, hincados dentro del sustrato arenoso, además cuentan con vigas, largueros y un tendido de tablas o cubierta (duela o pasarela), y una altura aproximada de .50 metros, **la cual ocupan una superficie de desplante total de 118.3784 m<sup>2</sup>**

- Dos habitaciones con salita de estar.
- Baño completo.
- Terraza externa.
- Escaleras de acceso.
- Área ajardinada.

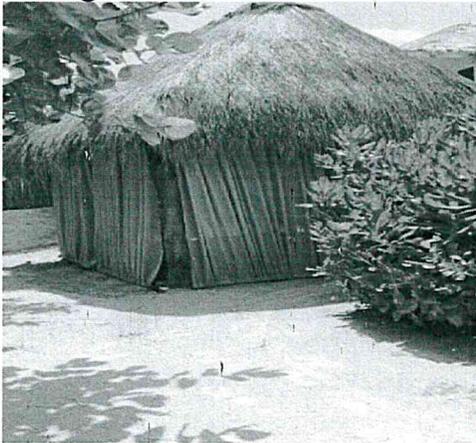
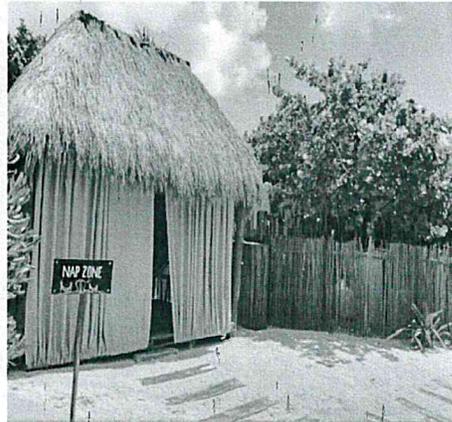
**20.-Un asoleadero de palapa o área de hamacas**, la cual está construida por estructura de madera dura de la región y el piso, paredes de tela y techo de zacate, **la cual ocupa una superficie total de 15.2528 m<sup>2</sup>** (quince punto dos mil quinientos veintiocho metros cuadrados); como se observa en las siguientes fotografías:

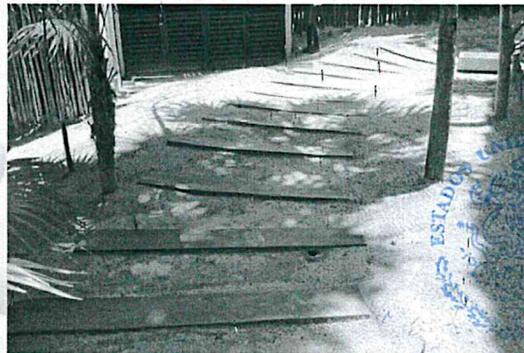
**21.-Un andador**, el cual está conformado por tablones de madera dura de la región colocados sobre el sustrato arenoso, **el cual ocupa una superficie total de 33.8331 m<sup>2</sup>** (treinta y tres punto ocho mil trescientos treinta y un metros cuadrados); como se observa en las siguientes fotografías;

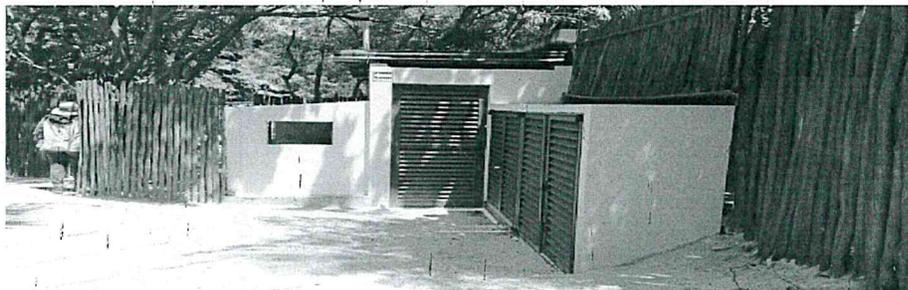
**22.-El área donde se localizan los boilers,** construida en su totalidad de concreto, piso, paredes y el techo con puertas de madera, **la cual ocupa una superficie total de 18.6351 m<sup>2</sup>** (dieciocho punto seis mil trescientos cincuenta y un metros cuadrados); como se observa en la siguiente fotografía:

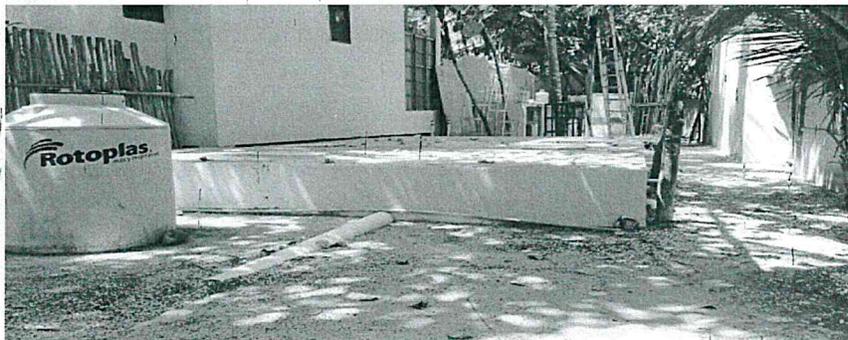
canalizadas al depósito central; como se observa en la siguiente fotografía:

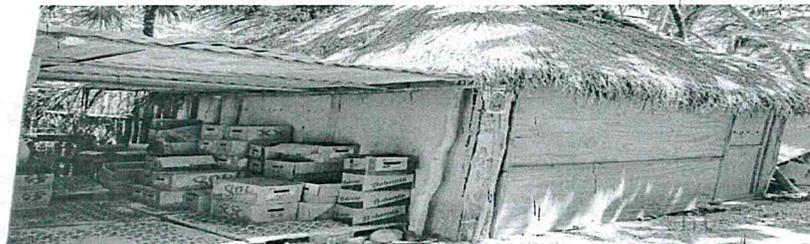
estructura de madera dura de la región, paredes de triplay, piso de cemento y techo de zacate, la cual ocupa una **superficie total de 69.7309 m<sup>2</sup>** (sesenta y nueve punto siete mil trescientos nueve metros cuadrados); como se observa en las siguientes fotografías:

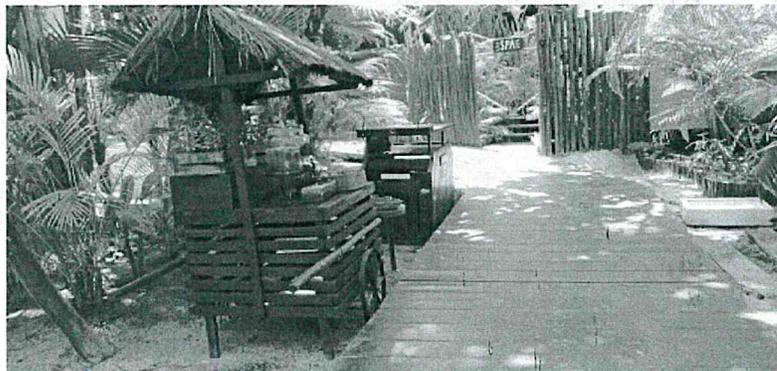
**27.-Dos puestos o carritos para bebidas**, los cuales están contruidos por estructura de madera dura de la región y acabados, **los cuales ocupan una superficie total de 22.4365 m<sup>2</sup>** (veintidós punto cuatro mil trescientos sesenta y cinco metros cuadrados); uno de 8.8024 m<sup>2</sup> y el otro de 13.6341m<sup>2</sup>; como se observa en las siguientes fotografías:

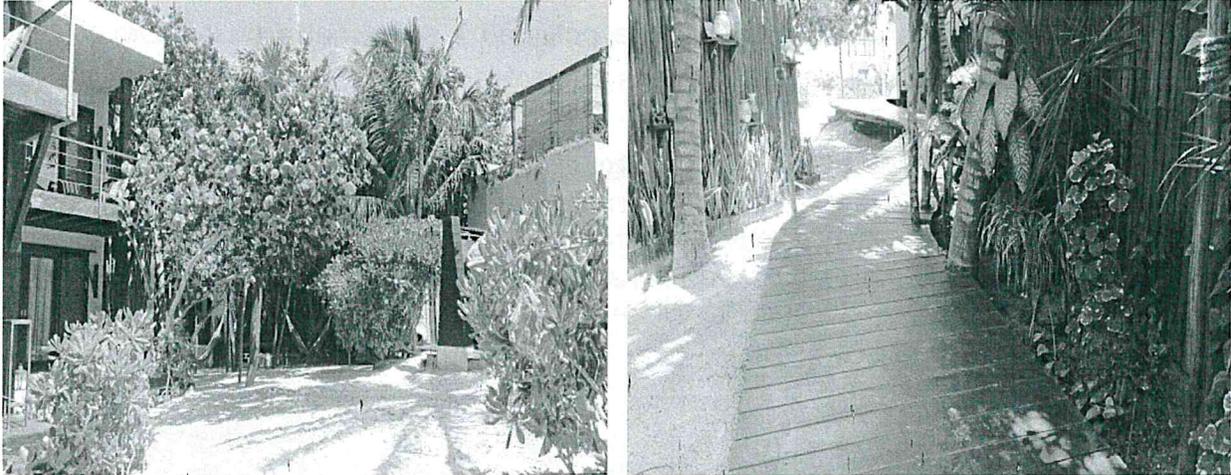
**28.-Áreas verdes o ajardinadas**, las cuales ocupan una **superficie total de 112.01 m<sup>2</sup>** (ciento doce punto cero un metros cuadrados); como se observa en las siguientes fotografías:

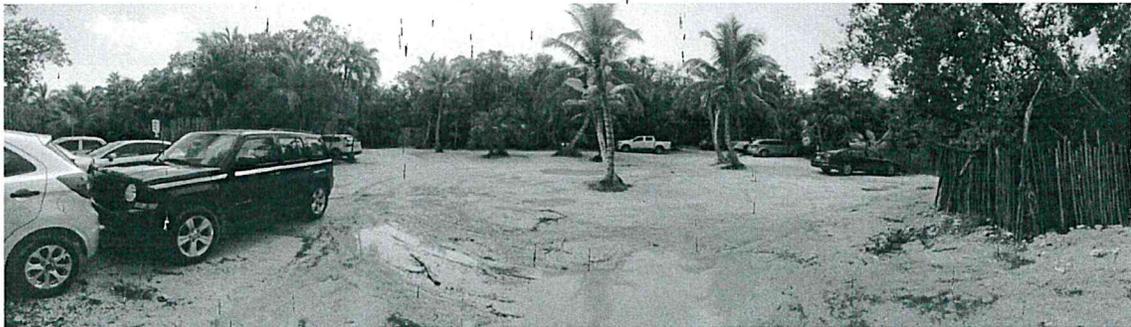
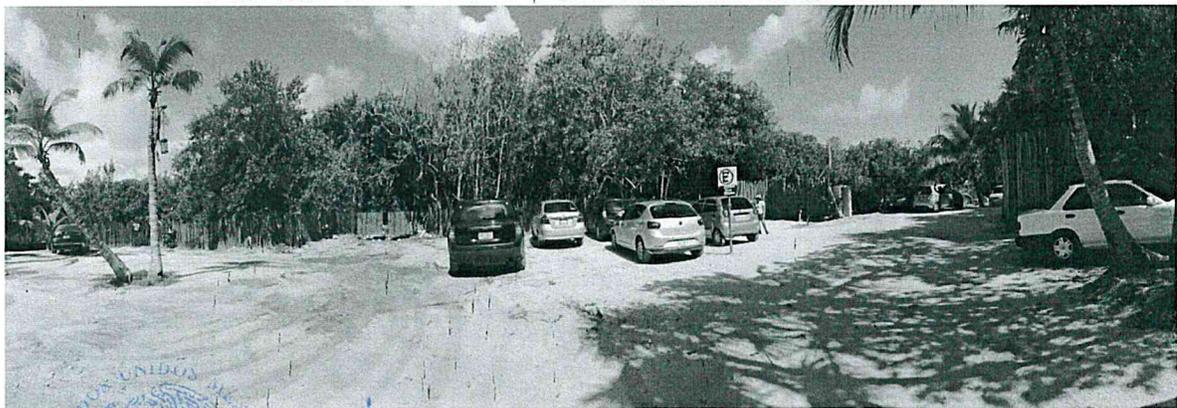
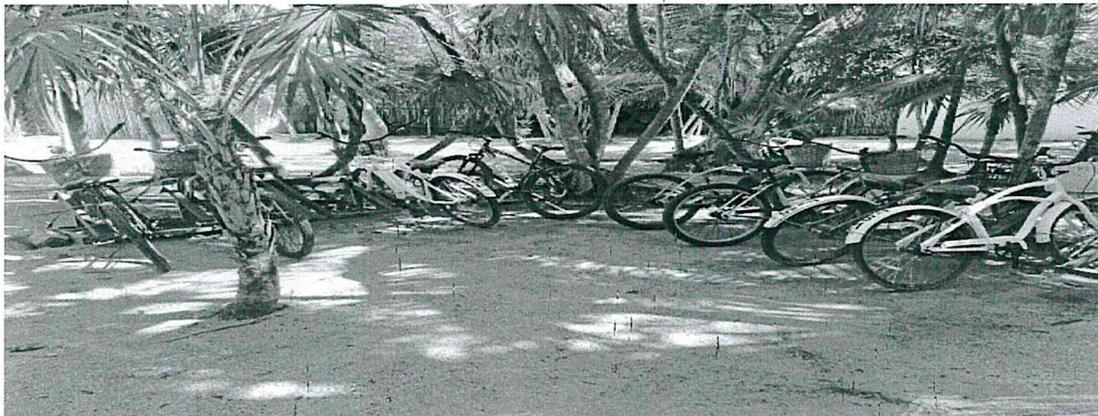
**1.-Un área de estacionamiento**, la cual ocupa una **superficie total de 3, 452.7994 m<sup>2</sup>** (tres mil cuatrocientos cincuenta y dos punto siete mil novecientos noventa y cuatro metros cuadrados), en la cual se encuentra un área para estacionar bicicletas de 60,5121 m<sup>2</sup>; rellenada, compactada y nivelada con material pétreo (sascab); como se observa en la siguiente fotografía:

**DICHA OBRA SOLO SE CONSIDERA EN LA SUPERFICIE DE 2487.7994 METROS CUADRADOS QUE ES EL RESULTADO DE LA RESTA DE LA SUPERFICIE DE 965 M2 QUE CORRESPONDE AL AREA DE ESTACIONAMIENTO QUE SE SANCIONO EN LA RESOLUCIÓN DICTADA CON MOTIVO DEL PROCEDIMIENTO ADMINISTRATIVO PFFA/29.3/2C.27.5/0095-14 DE LA SUPERFICIE DE 3452.7994 M2 QUE ES LA SUPERFICIE ACTUAL DE OCUPACIÓN DE LA VILLA EN CUESTION Y QUE SE CIRCUNSTANCIÓ EN EL ACTA DE INSPECCIÓN PFFA/29.3/2C.27.5/0083-18.**

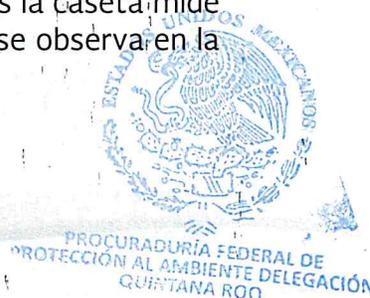
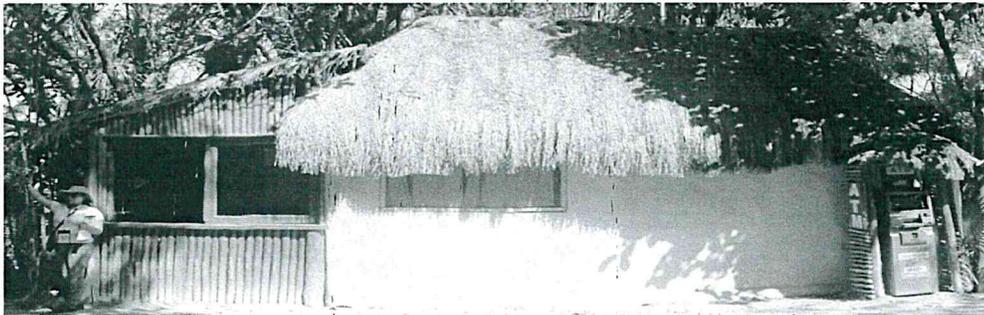
**2.-Una caseta de seguridad y área de ropería,** la cual está construida en una fracción por estructura de madera dura de la región, paredes de palizada, piso de cemento y techo de zacate, y en otra fracción por paredes de concreto, piso de cemento y techo de zacate **la cual ocupa una superficie total de 191.9884 m<sup>2</sup>** (ciento noventa y uno punto nueve mil ochocientos ochenta y cuatro metros cuadrados); de los cuales la caseta mide 48.46 m<sup>2</sup> y la ropería mide 143.5284 m<sup>2</sup>; como se observa en la fotografía:

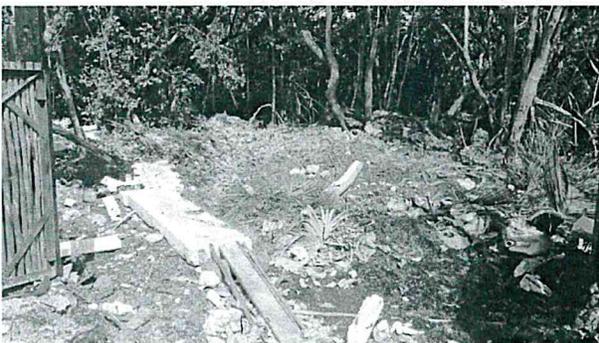
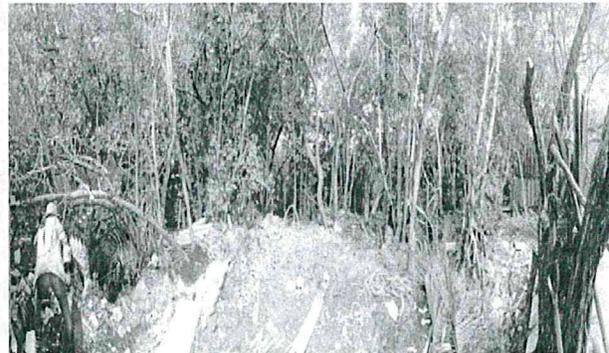
**3.-Un área donde se realiza el depósito de basura** de desechos orgánicos o materia orgánica, producto de las actividades de recolección y poda de las hojas, palmas, sargazo, etc., **el cual ocupa una superficie total de 50.00 m<sup>2</sup> (cincuenta metros cuadrados); esta área se encuentra conformada sobre el ecosistema de humedal costero con presencia de vegetación de manglar;** tal y como se observa en la siguiente fotografía:

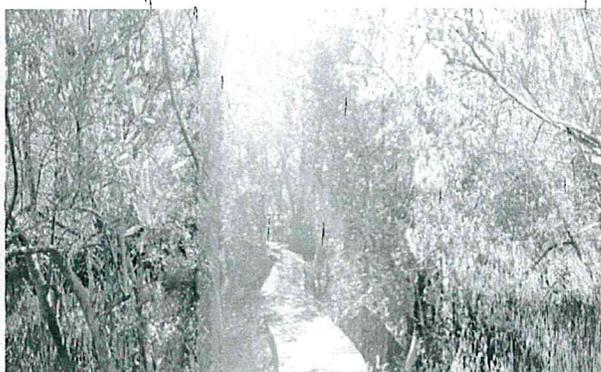
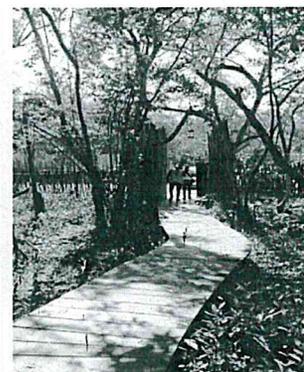
**5.-Una construcción de 3 niveles**, construida en su totalidad sobre pilotes de concreto hincados dentro del ecosistema de humedal costero con presencia de vegetación de manglar, escaleras de acceso externas, con acabados, muros de block, mampostería, escaleras de acceso externas las cuales se encuentra construidas por una estructura de madera conformada por pilotes de madera dura de la región, hincados dentro del sustrato arenoso, además cuentan con vigas, largueros y un tendido de tablas o cubierta (duela o pasarela), y una altura aproximada de 1.50 metros, la cual ocupan una **superficie de desplante total de 185.6146 m<sup>2</sup>** (ciento ochenta y cinco punto seis mil ciento cuarenta y seis metros cuadrados); en el cual se encuentran distribuidos de la siguiente manera a decir del VISITADO:

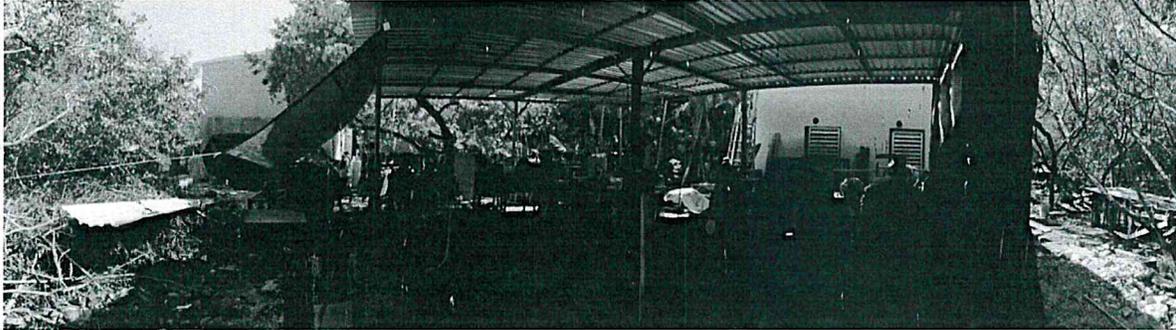
**8.-El cuarto de la cisterna y bombas, el cual ocupa una superficie total de 46.5623 m<sup>2</sup> (cuarenta y seis punto cinco mil seiscientos veintitrés metros cuadrados); construido en su totalidad de concreto, con escaleras externas y ventanas y puertas de metal; esta cuarto se encuentra construido sobre el ecosistema de humedal costero con presencia de vegetación de manglar; tal y como se observa en la siguiente fotografía:**

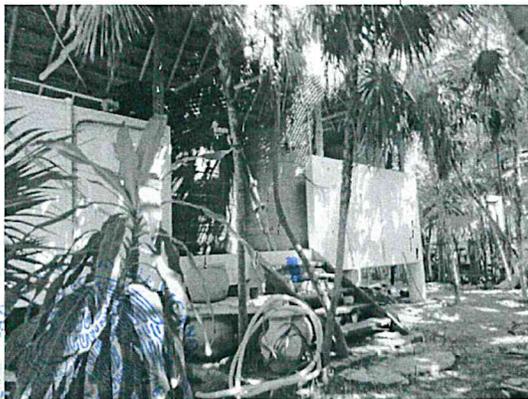
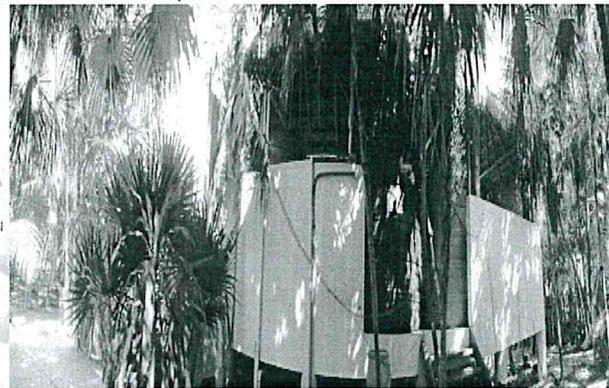
**9.-La planta de tratamiento** donde se almacenan las aguas residuales, construida en su totalidad de concreto y cuenta con un humedal artificial sobre el cual tienen sembrado ejemplares de papiro, **el cual ocupa una superficie total de 169.9132 m<sup>2</sup>** (ciento sesenta y nueve punto nueve mil ciento treinta y dos metros cuadrados); las aguas canalizadas son depositadas para realizarle el tratamiento correspondiente por medio de un sistema de pirañas, al cual se le hace el mantenimiento cada 3 meses, lavando el equipo para reactivar por medio de azúcar a las bacterias aeróbicas; como se observa en la siguiente fotografía:

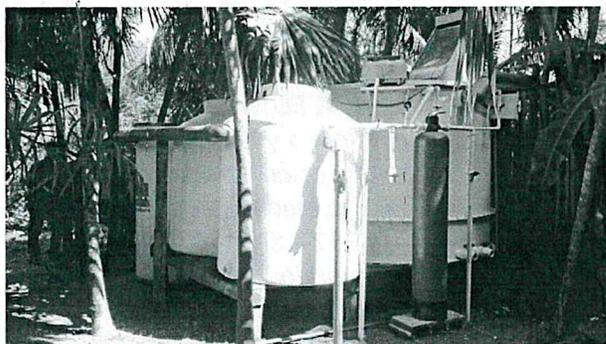
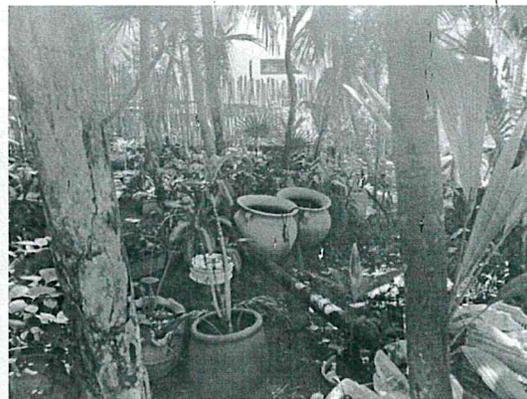
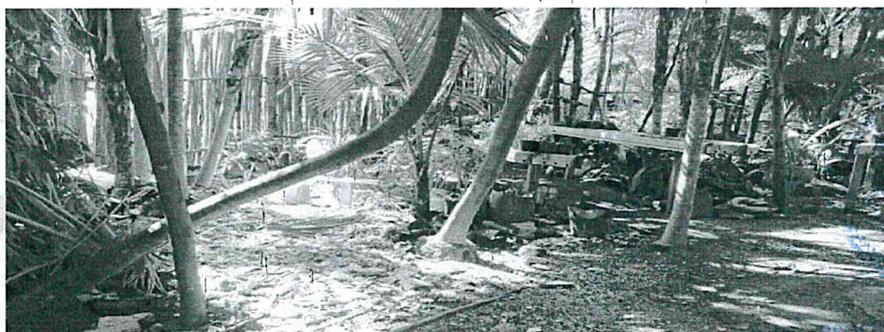
**10.-El área de los biodigestores y área de vivero, el cual ocupa una superficie total de 612.7102 m<sup>2</sup> (seiscientos doce punto siete mil ciento dos metros cuadrados); como se observa en la siguiente fotografía:**
