## PROCURADURÍA FEDERAL DE PROTECCIÓN AL AMBIENTE

**MATERIA:** EVALUACIÓN DEL IMPACTO AMBIENTAL  
**INSPECCIONADO:** EJIDO "LA VENTA DEL ASTILLERO"

**OFICIO:** PFPA/21.5/2C.27.5/00666-17  
**EXPDTE. ADTVO.:** PFPA/21.3/2C.27.5/00024-15.

**ASUNTO:** SE EMITE RESOLUCIÓN ADMINISTRATIVA.

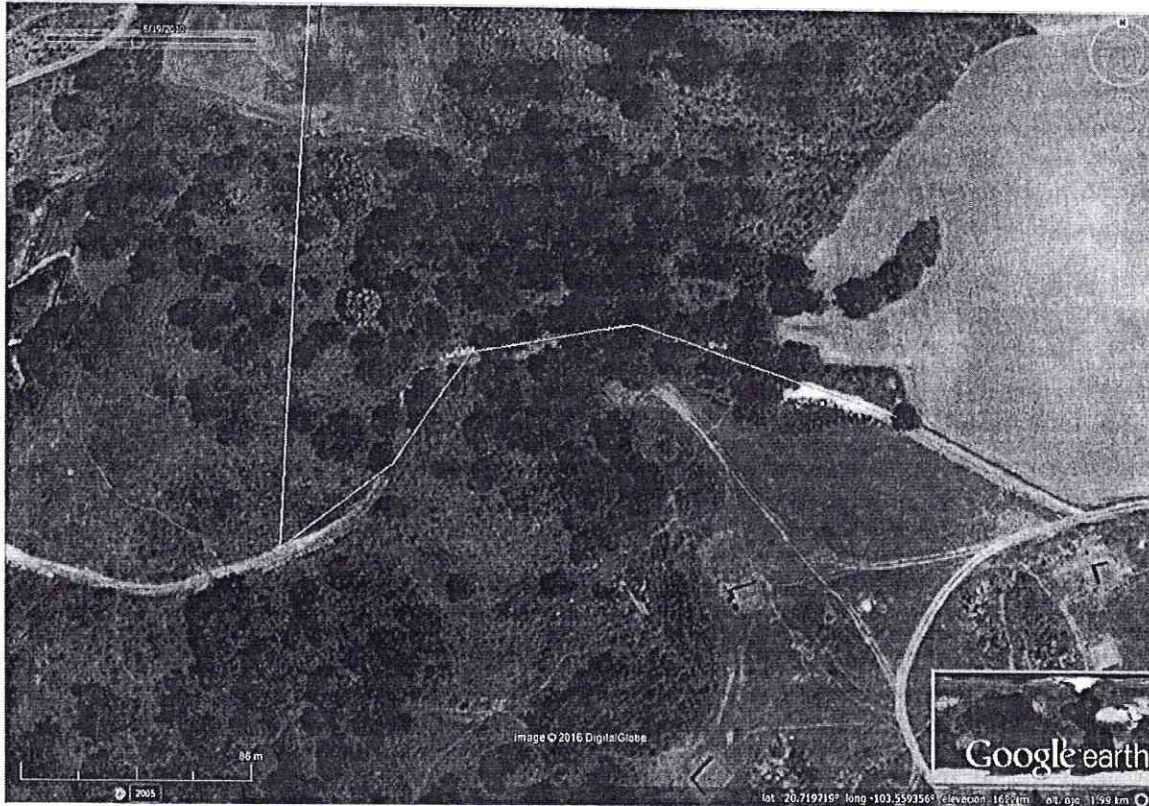
- ♦ Mediante la utilización de los softwares libres QGIS 2.4.0 – Chugiak y de Geomática Google Earth versión 7.1.5.1557, en los cuales se introdujeron las coordenadas UTM correspondientes descritas en el acta de inspección multireferida, se pudo determinar que la primera brecha descrita en la irregularidad, la cual cuenta con una longitud aproximada de 300 metros (con anchos que van de los 3 a 6 metros), ya existía por lo menos desde el **19 de mayo del 2010**, como se puede apreciar en la siguiente imagen, donde se observa la fecha señalada en el histórico (aplicación: arriba-izquierda):

Por lo anterior, es factible determinar que la brecha en mención no fue aperturada dentro del plazo de 05 cinco años atrás desde la visita de inspección, por lo que se desvirtúa lo relacionado a esta brecha, considerando el planteamiento de apertura en la multicitada irregularidad. -----

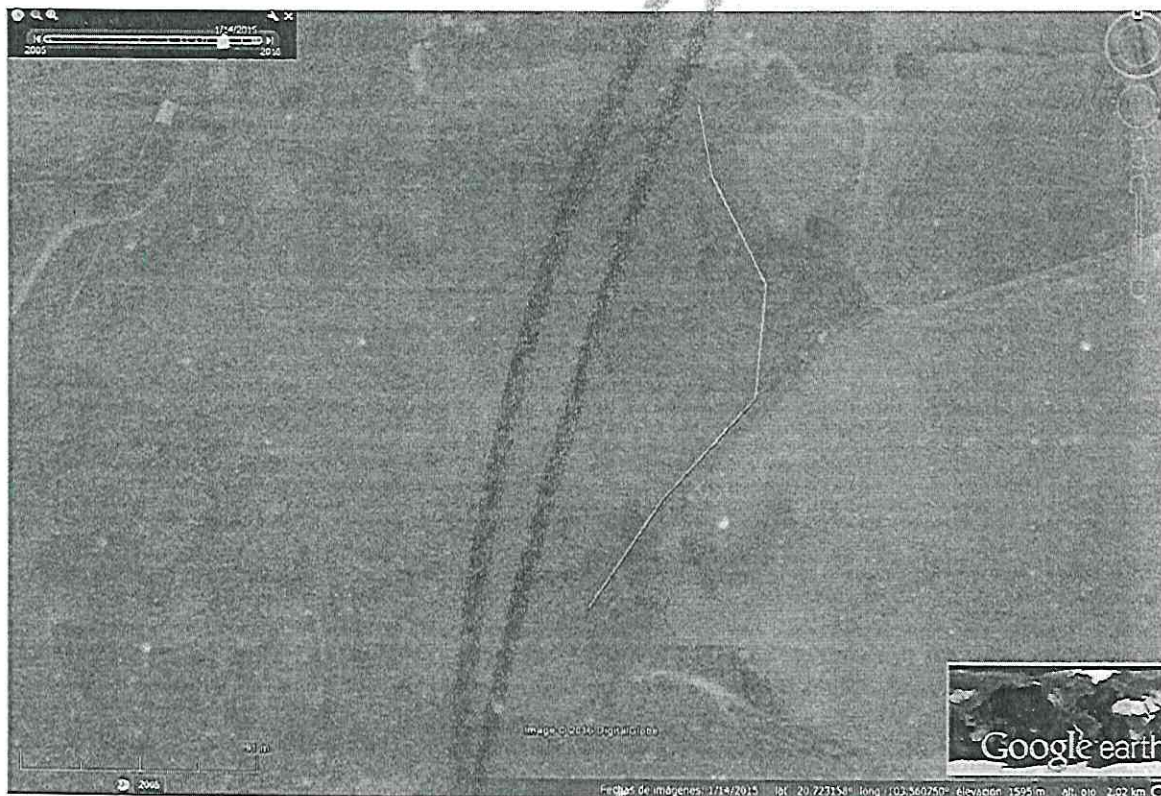
meses antes de la visita de inspección, como se puede apreciar en la siguiente imagen, donde se observa la fecha señalada en el histórico (aplicación: arriba-izquierda):

Por lo anterior, es factible determinar que la brecha en cuestión fue aperturada en el lapso de enero del 2015 a mayo del 2015, tiempo que se encuentra dentro del periodo legal para que esta Procuraduría sancione los hechos irregulares. -----

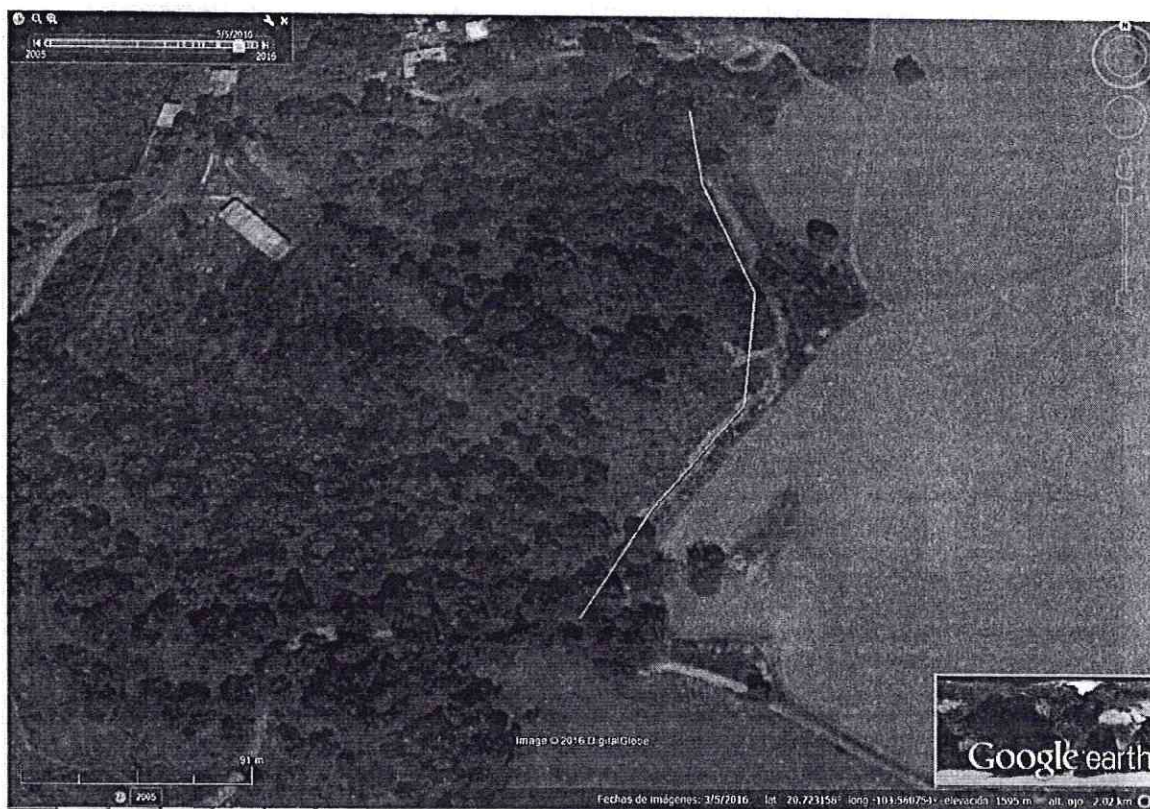
En la siguiente imagen, se aprecia la brecha aperturada, imagen de fecha posterior a la visita de inspección, específicamente del día **05 de marzo del 2016**, conforme el histórico (aplicación: arriba-izquierda):

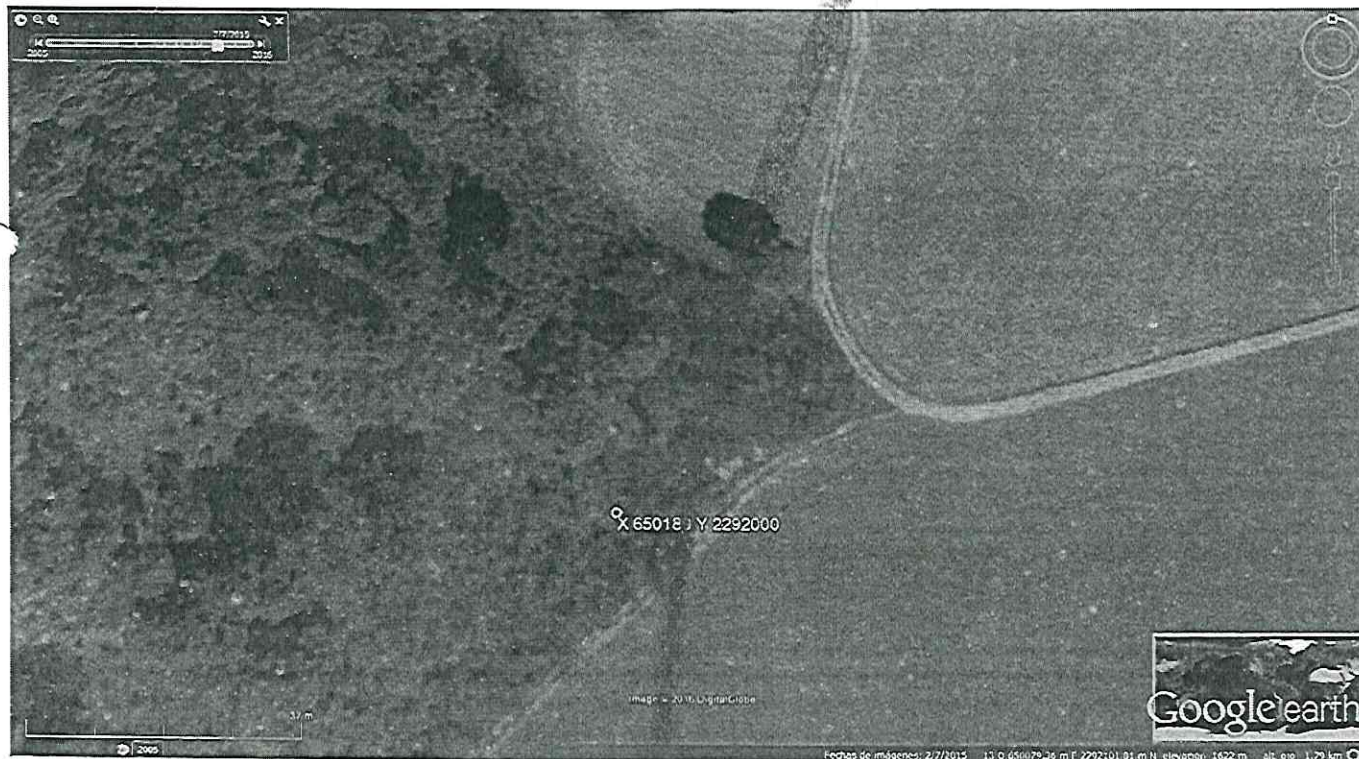
- También mediante la utilización de los softwares libres QGIS 2.4.0 – Chugiak y de Geomática Google Earth versión 7.1.5.1557, en los cuales se introdujo la coordenada UTM correspondiente descrita en el acta de inspección multireferida, se pudo determinar que la tercera brecha descrita en la irregularidad, la cual cuenta con una longitud aproximada de 20 metros aproximados y un ancho de 5 metros, no existía a la fecha **07 siete de febrero del 2015**, es decir, aproximadamente 3 meses antes de la visita de inspección, como se puede apreciar en la siguiente imagen, donde se observa la fecha señalada en el histórico (aplicación: arriba-izquierda):

Por lo anterior, es factible determinar que la brecha en cuestión fue aperturada en el lapso de febrero del 2015 a mayo del 2015, tiempo que se encuentra dentro del periodo legal para que esta Procuraduría sancione los hechos irregulares. -----

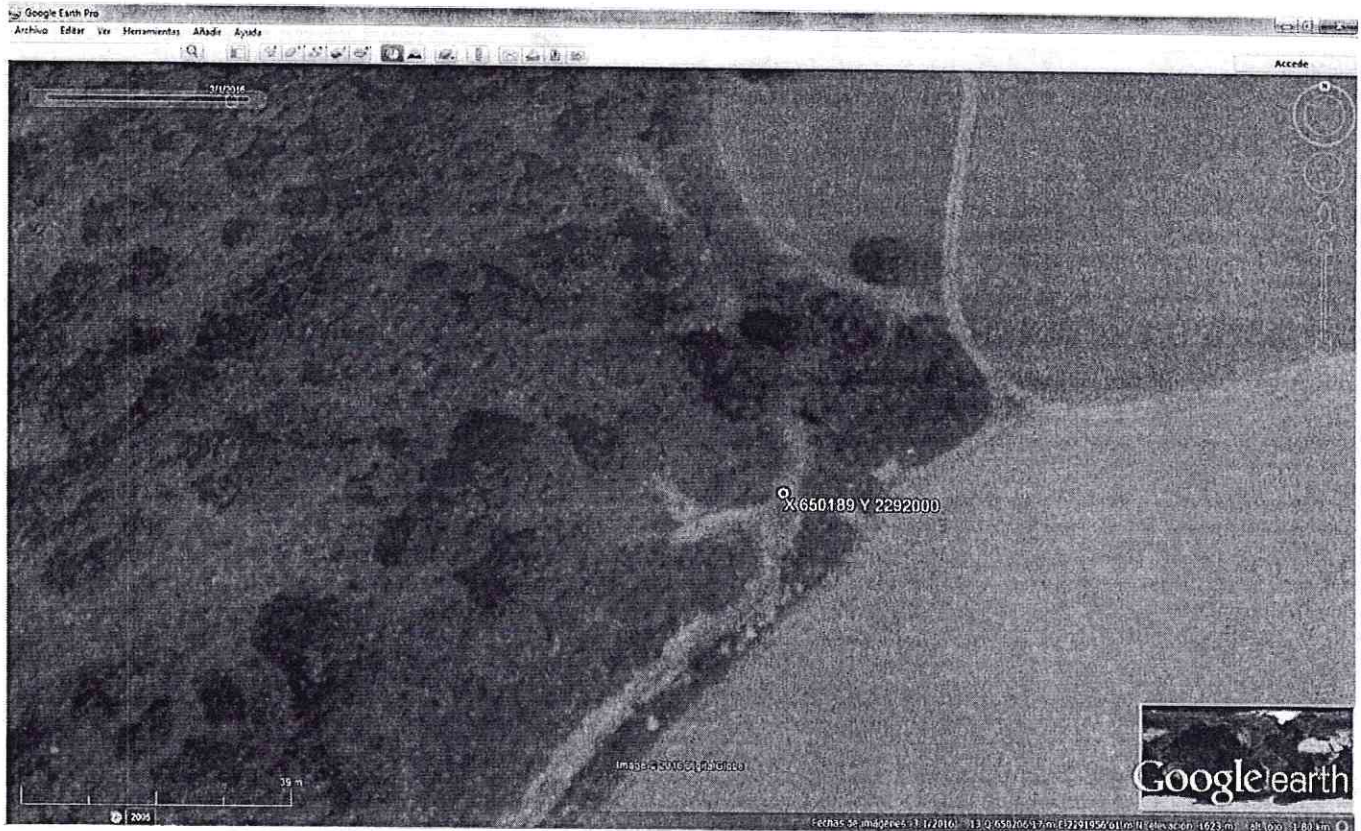
En la siguiente imagen, se aprecia la brecha aperturada, imagen de fecha posterior a la visita de inspección, específicamente del día **01 de marzo del 2016**, conforme el histórico (aplicación: arriba-izquierda):
