INSPECCIONADO: *** APODERADO LEGAL DE BANCO MONEX, SOCIEDAD ANÓNIMA, INSTITUCIÓN DE BANCA MÚLTIPLE, MONEX GRUPO FINANCIERO, EN SU CARÁCTER DE FIDUCIARIO DEL FIDEICOMISO IRREVOCABLE TRASLATIVO DE DOMINIO IDENTIFICADO COMO ***** , FIDEICOMISARIOS - ***** .
EXP. ADMVO. No. PFPA/24.3/2C.27.5/0044-19
RESOLUCIÓN ADMVA. No. PFPA24.5/2C.27.5/0044/19/0249**

En la ciudad de Tepic, Capital del Estado de Nayarit; a los 24 veinticuatro días del mes de Septiembre del año 2019 dos mil diecinueve. Visto el estado procesal del expediente administrativo señalado al rubro, esta Delegación de la Procuraduría Federal de Protección al Ambiente en el Estado de Nayarit, procede a resolver en definitiva el presente procedimiento administrativo de inspección y vigilancia instaurado en contra de *****
APODERADO LEGAL DE BANCO MONEX, SOCIEDAD ANÓNIMA, INSTITUCIÓN DE BANCA MÚLTIPLE, MONEX GRUPO FINANCIERO, EN SU CARÁCTER DE FIDUCIARIO DEL FIDEICOMISO IRREVOCABLE TRASLATIVO DE DOMINIO IDENTIFICADO COMO ***
***** , FIDEICOMISARIOS - *******; conforme a los siguientes:

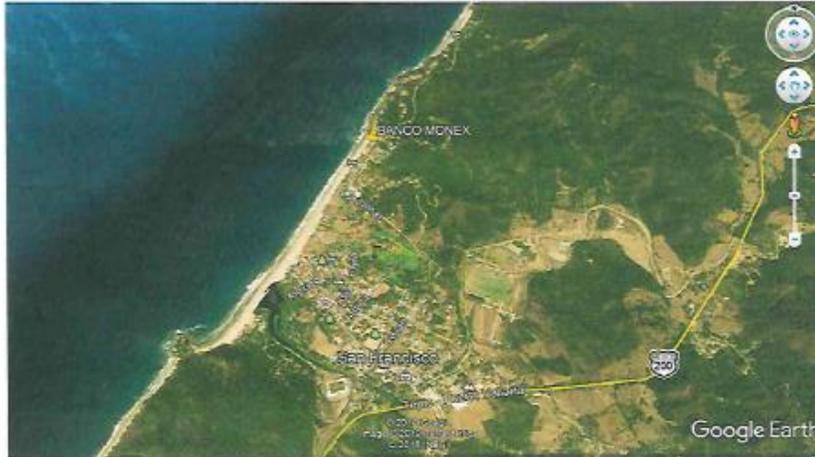
Ubicación del área mediante Google Earth

V1	20°54'38.8"	105°24'41.4"
V2	20°54'39.7"	105°24'40.9"
V3	20°54'39.3"	105°24'40.3"
V4	20°54'38.5"	105°24'40.7"

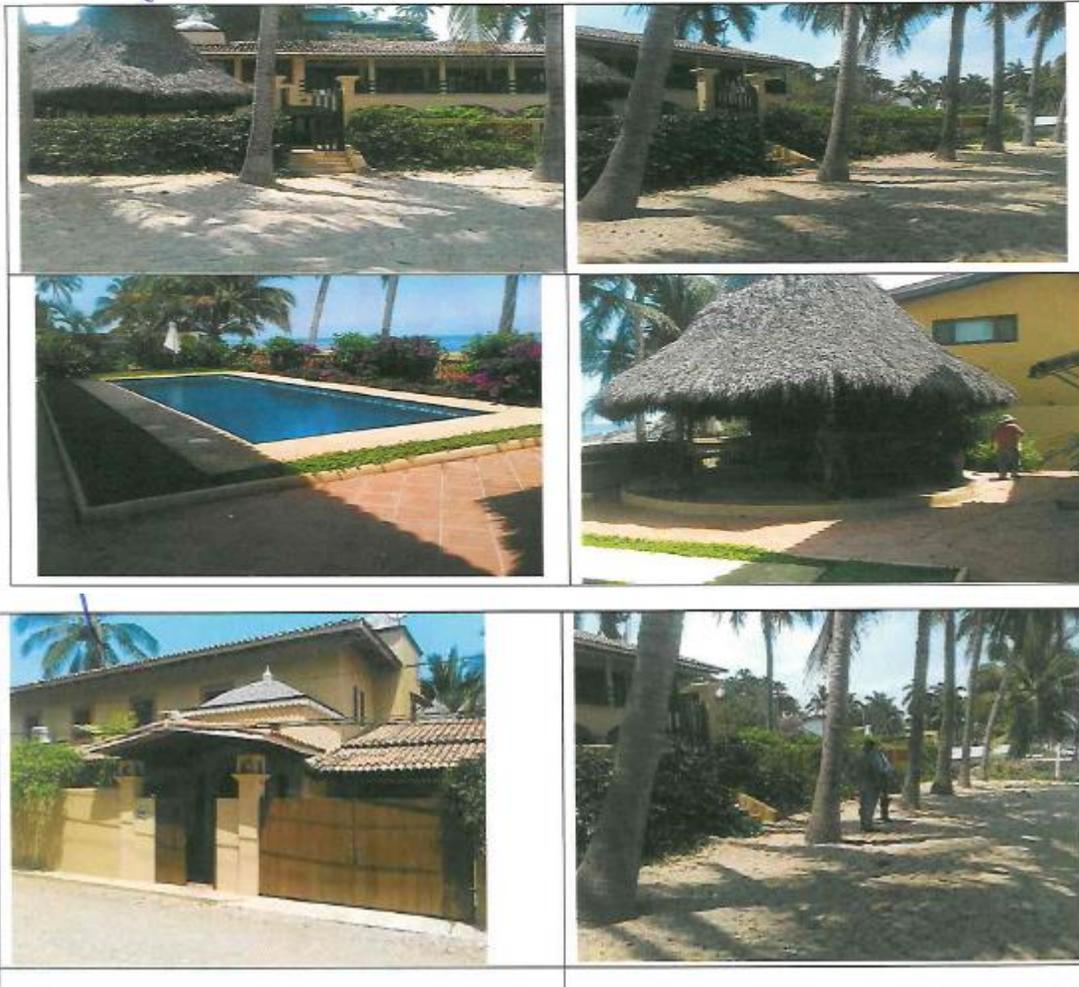
Un polígono de forma rectangular que cuenta con una superficie aproximada de 639.00 M2 ubicado en un ecosistema costero colindante a la zofemat y playa, existen obras consistentes en: Muro de protección y barda perimetral que da a la zofemat y playa de aproximadamente 30.0 metros de largo por 1.50 metros de altura y 40 centímetros de ancho, construidos a base de mamposteo de piedra y celosía, cuatro escalones de concreto de acceso a la zofemat y playa de aproximadamente 1.35 metros de largo por 1.65 metros de ancho, regadera para quitar la arena de los pies de aproximadamente 2.22 M2, de concreto con vitropisó, una alberca rectangular que ocupa una superficie aproximada de 68.75 M2, una ramada rustica circular con un diámetro de 6.20 metros, construida a base de 6 postes de madera con techo de madera y palma de llano con piso de granito, una casa habitación de dos plantas, que ocupa una superficie aproximada de 208.00 M2, que en la planta baja cuenta con dos recamaras con sus baños, y cuarto de servicio, en la planta alta existe una cocina, sala comedor, terraza y baños, bardas perimetrales laterales y trasera que en conjunto hacen 74.00 metros, con una altura de 2.10 metros y un ancho de 20 centímetros, construidas a base de block y cemento, un tejaban tipo rustico que ocupa una superficie aproximada de 22.4 M2, construido con tres pilares de concreto, techo de madera con teja roja y piso de vitropisó el resto de la superficie corresponde a áreas jardinadas,

Todas las obras totalmente terminadas y en operación sin ser obras recientes.

A continuación se presentan algunas fotografías del área inspeccionada.

Se determina que ES FACTIBLE la restitución del polígono inspeccionado, en el lote No. 03, manzana 07, zona uno, en la localidad de San Francisco, municipio de Bahía de Banderas, Estado de Nayarit, en las coordenadas Geográfica de referencia LN 20°54'39.07" y LW 105°24'40.77"; DATUM WGS84.
