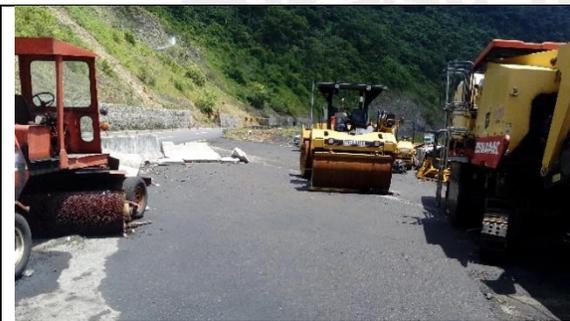
Por otra parte, durante el recorrido realizado por área del derrame se constató que el punto de fuga del mismo se encuentra ubicado en el

Punto de fuga

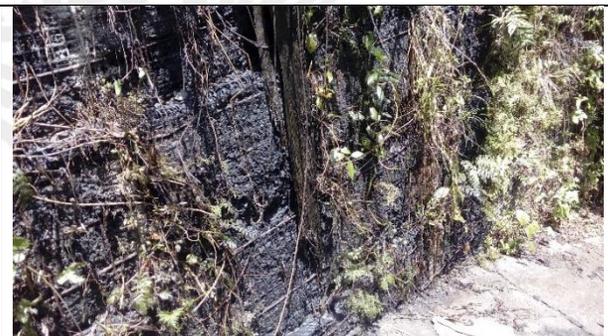
Cabe hacer mención que se realizó un recorrido por el área cercana al derrame en el que se constató que a partir del punto de fuga o de la volcadura de la unidad, el producto denominado Aceite Hidráulico recorrió aproximadamente 50 metros a través del asfalto de la autopista con sentido Huauchinango – Poza Rica y de acuerdo con el desnivel natural de dicha vía, hasta llegar a un desagüe en donde recorrió sobre el terreno con pendiente una distancia aproximada de 400 metros lineales por 4 metros de ancho llegando a la altura de las coordenadas geográficas, 20°21'29.3" de latitud norte y 97°57'38.0" de longitud oeste, dando un área total de afectación de aproximadamente 1,600 metros cuadrados de suelo natural, observando que a lo largo de dicho recorrido se observaron restos de producto impregnado en el suelo, haciendo constar que en la parte baja del terreno se observa un río caudaloso, al que no se observó que haya llegado el derrame.

Así mismo durante el recorrido realizado por el área afectada observó que se trata de un área de suelo natural la cual se utiliza como desagüe de la carretera y la cual se observó que cuenta con vegetación característica de bosque mesófilo de montaña en su contorno como son helechos y cordias; así mismo en este acto el visitado manifiesta que se realizarán un análisis de suelo para dar inicio con la caracterización del sitio como lo requiere la Ley. Así mismo durante el recorrido se observó un área de suelo natural afectada con Aceite Hidráulico nuevo de aproximadamente 400 metros lineales por 4 metros de ancho los cuales fueron obtenidos a través del sistema de medición del programa Google Maps, sin poder determinar la profundidad debido a que en el momento de la visita no se cuenta con el equipo necesario de perforación; así mismo en este acto el visitado manifestó que la unidad siniestrada transportaba 60,000 litros del producto antes mencionado contenidos en dos tanques de los cuales se derramaron 30,000 litros y no se logró la recuperación de producto.

Recorrido de producto por desagüe

2. Deberá ejecutar las medidas inmediatas para minimizar o limitar su dispersión o recogerlos y realizar la limpieza del sitio el cual consta de un área de suelo natural de 1,600 metros cuadrados afectada con aceite hidráulico así como paredes y/o márgenes del cauce que la sustancia tomó como escorrentía; ubicado a la altura 4 Km. al sur de la Carretera Mil... municipio de Huajuapamulón, estado de Puebla; así como iniciar los trabajos de caracterización del sitio contaminado; como lo establecen los artículos 130 fracciones I y IV del Reglamento de la Ley General para la Prevención Gestión Integral de los Residuos.

3. Deberá presentar programa de caracterización del sitio contaminado en área afectada de 1,600 metros cuadrados afectada con aceite hidráulico así como paredes y/o márgenes del cauce que la sustancia tomo escorrentía, el cual se ubica a la altura del Carretera Mil... municipio de Huajuapamulón, estado de Puebla; el cual deberá contener lo siguiente:
