PUEBLA, PUEBLA; A LOS DIEZ DÍAS DEL MES DE DICIEMBRE DE DOS MIL VEINTE.
VISTOPara resolver en definitiva las actuaciones que guardan el expediente instruido en contra de la empresa denominada " a través de sus representantes ; como probable infractor en materia forestal, abierto con motivo de la orden de Inspección número PFPA/27.3/2C.27.2/005/19 de fecha 22 de enero de 2019, y orden complementaria PFPA/27.3/2C.27.2/0010/19 de fecha 30 de enero de 2019, de conformidad con el siguiente:-
1Que, mediante orden de Inspección descrita con anterioridad expedida y signada por el entonces Delegado de la PROCURADURÍA FEDERAL DE PROTECCIÓN AL AMBIENTE EN EL ESTADO DE PUEBLA, quien en términos de Ley ordenó que se realizará visita de Inspección en materia forestal por cambio de uso de suelo en el terreno forestal ubicado al , Estado de Puebla, comisionándose para tales efectos a los CC.
2Que, con fechas 23, 24, 28 y 29 de enero de 2019, el personal antes mencionado, acreditado con credenciales números 002, 013 y 002 respectivamente expedidas y signadas por el entonces delegado de la PROCURADURÍA FEDERAL DE PROTECCIÓN AL AMBIENTE EN EL ESTADO DE PUEBLA, y dando cumplimiento a la comisión confe

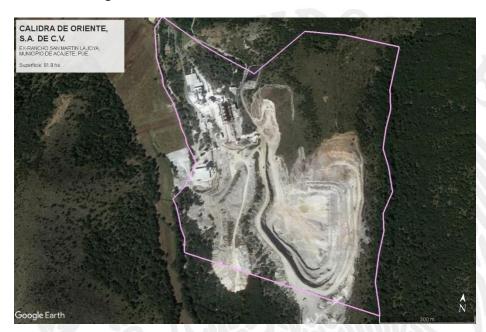
Imagen de fecha: 11/10/2017 Fuente: Google Earth

Una vez obtenidas las coordenadas y con apoyo del programa Mapsource se tiene que la superficie del polígono que conforman dichas coordenadas es de aproximadamente 91.9

**hectáreas**, mismas que al ser proyectadas en el programa Google Earth Pro muestra la siguiente imagen satelital:

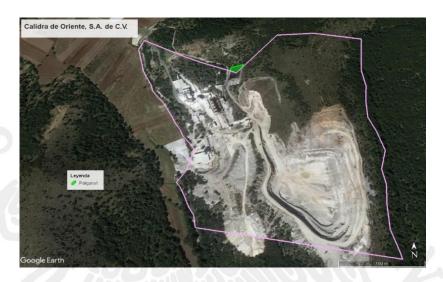
**Polígono 2;** sitio con una superficie aproximada de **5354 metros cuadrados**, donde se observa que se han realizado actividades consistentes en el desmonte, eliminación de la cubierta vegetal (estrato herbáceo, arbustivo y arbóreo), suelo y subsuelo forestal, despalme, depósito y almacenamiento de material pétreo (arena y grava), material resultante del proceso de trituración de materia caliza, todo ello con la utilización de maquinaria pesada y manual.

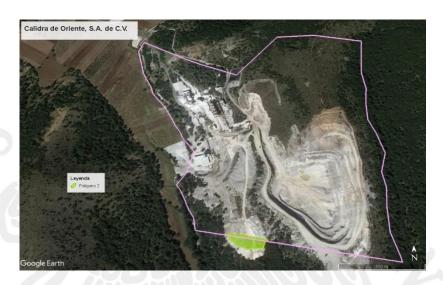
Es de señalar que realizando el recorrido por el Polígono 2, nos percatamos de que la superficie donde se ha llevado a cabo la remoción total de la cubierta vegetal (formando un terraplén) es mayor a lo delimitado en dicho polígono, por lo que en este acto ampliamos el recorrido y se observó la misma condición (remoción total de la cubierta vegetal), pudiéndose tomar coordenadas de dos áreas afectadas, identificándolas en este acto como Polígono 4 y Polígono 5, cuyas coordenadas y superficies se señalan a continuación:

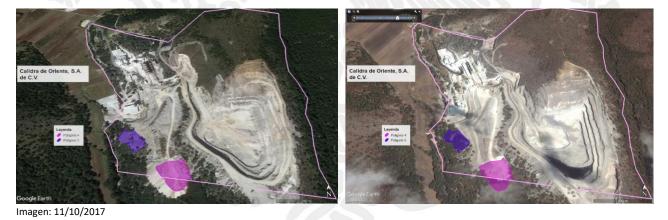
Por lo que una vez obtenidas las coordenadas UTM, con apoyo del programa Google Earth se proyectan los poligonos y nos muestran las siguientes imágenes satelitales:

SUPERFICIE: 10,229 m<sup>2</sup>

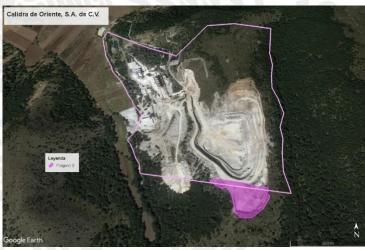
**Polígono 3**; sitio con una superficie aproximada de **26441 metros cuadrados**, donde se observa que se han realizado actividades consistentes en el desmonte, eliminación de la cubierta vegetal (estrato herbáceo, arbustivo y arbóreo), suelo y subsuelo forestal, nivelación, despalme, terraplén, excavación, terrazas y cortes que van de los 50 centímetros hasta los 13 metros aproximadamente.
