**DELEGACIÓN EN EL ESTADO DE QUINTANA ROO.
SUBDELEGACIÓN JURÍDICA.**

INSPECCIONADO: CASAS LA FE II, S.A. DE C.V.;

EXPEDIENTE: PFPA/29.3/2C.27.2/0020-21.

RESOLUCIÓN No: 0052/2021.

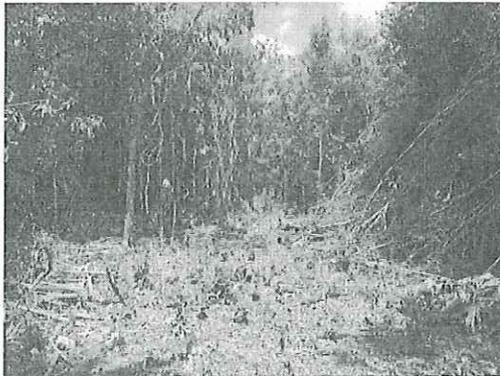
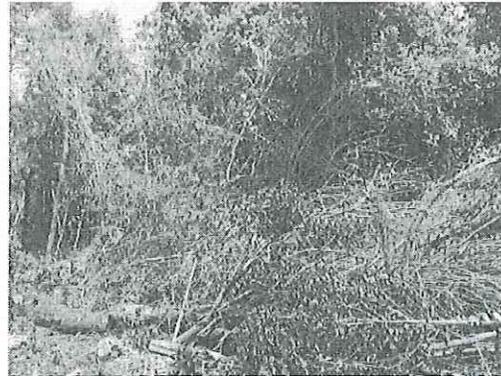
Actividades realizadas por situaciones antropogénicas, se estima una superficie total intervenida de 4.005 HECTÁREAS (40,050 METROS CUADRADOS), donde se realizó el cambio de uso de suelo en terrenos forestales en un ecosistema de vegetación secundaria arbórea de selva mediana subperennifolia. Las actividades de remoción de vegetación natural al interior del predio visitado fueron realizadas en el mes de noviembre del año 2020, actualmente presenta los trabajos y actividades antes referidos, (un camino rústico principal y 4 caminos secundarios rústicos), actividades realizadas para dar paso al cambio de uso de suelo en terrenos forestales. Motivo por el cual se le solicita al visitado exhiba y acredite contar con la correspondiente autorización que emite u otorga la autoridad federa normativa competente (SEMARNAT).

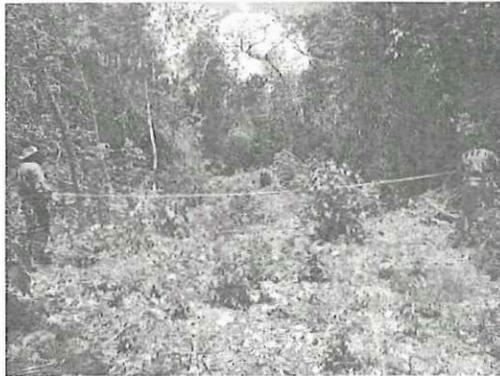
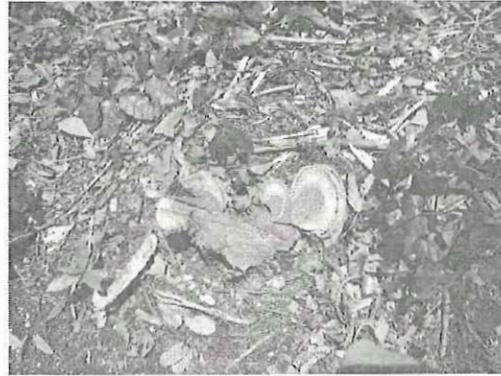
Imágenes de las condiciones actuales que presenta el predio visitado así como se observa los cortes transversales de los tocones de diferentes especies hechos con herramientas manuales (machetes, motosierra, etc.).

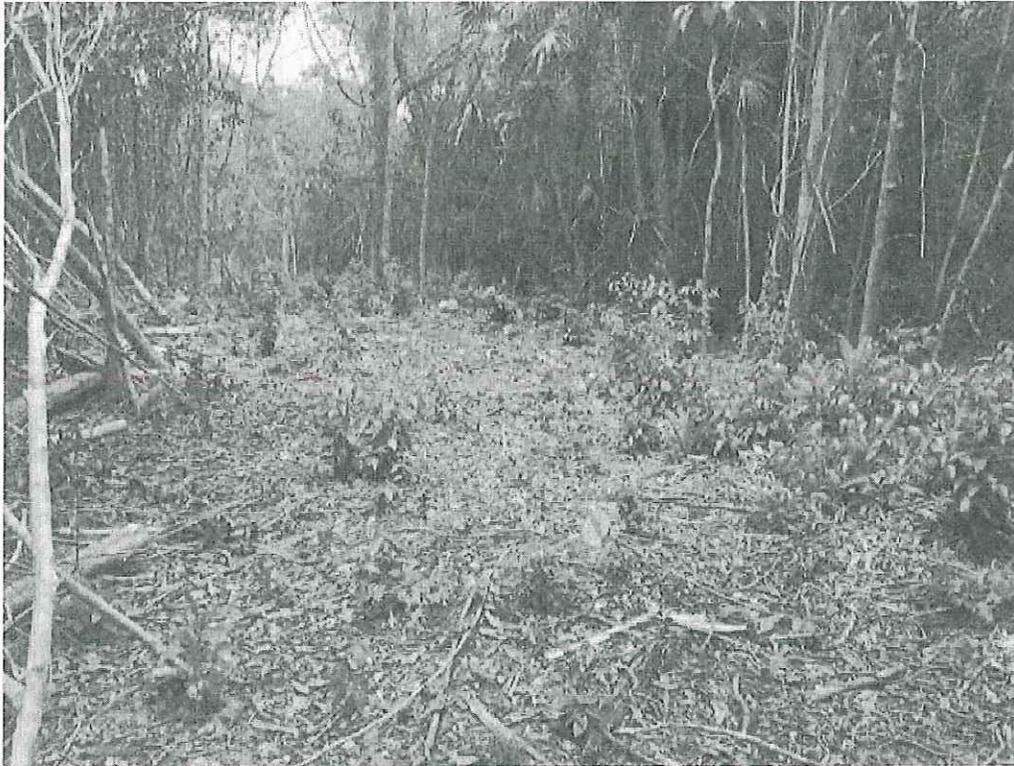
sepium), Pata de vaca (Bauhinia divaricata), Tsu´uts úk (Diphysacarthagenensis), Tulipancillo (Malvaviscus arboreus), guano (Sabal yapa), zamia (Zamia loddigesii), guano kum (Cryosophila argentea), entre otras especies etc.

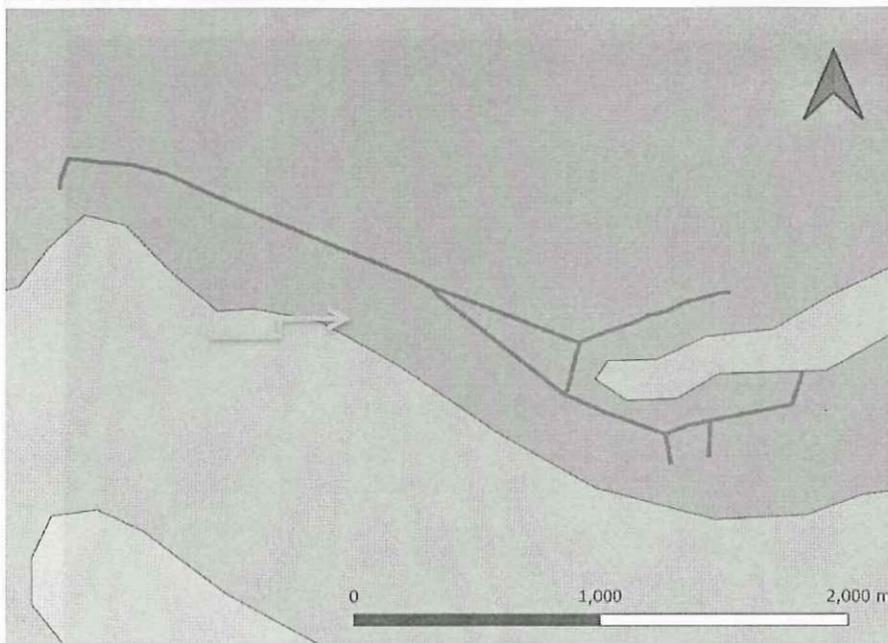
Ubicación de las áreas con remoción de vegetación en relación a la Guía de Interpretación de Uso de Suelo y Vegetación Serie VI del INEGI, en el Datum WGS84, Buenavista, Municipio de Bacalar, Estado de Quintana Roo

Croquis del área intervenida del predio o conjunto de predios visitado.

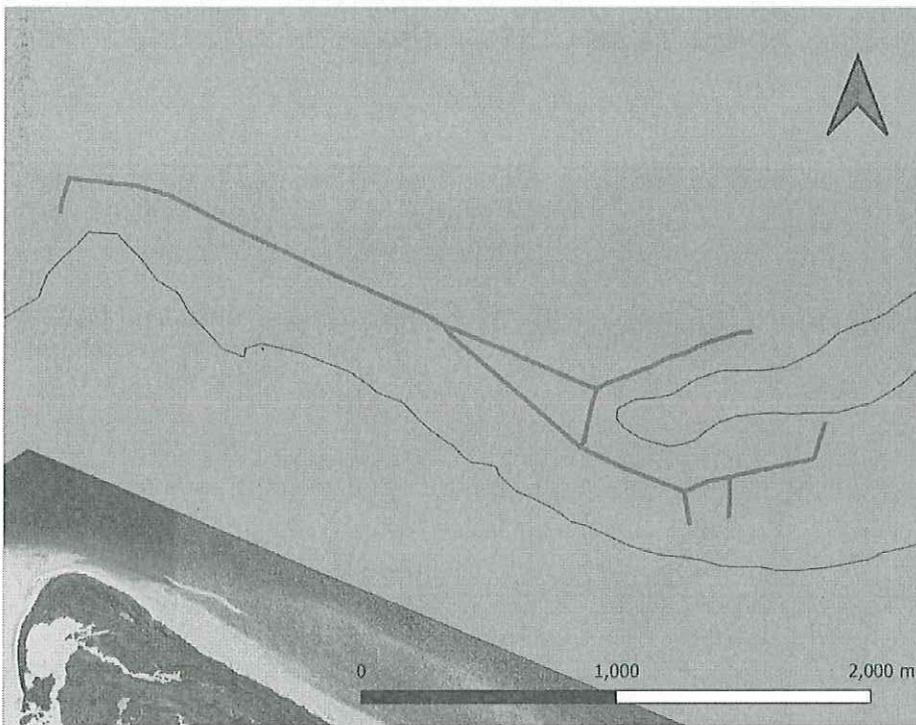
Ubicación de las áreas con remoción de vegetación en relación al Programa de Ordenamiento Ecológico Territorial de la Región de Laguna de Bacalar, en el Datum WGS84, Buenavista, Municipio de Bacalar, Estado de Quintana Roo

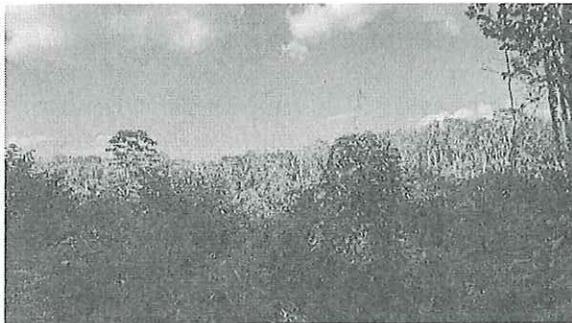
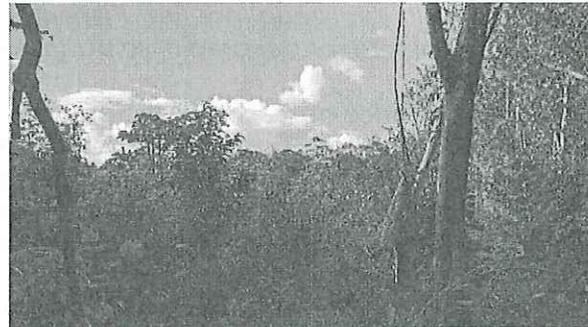
MATERIAL FOTOGRÁFICO

AFECTACIÓN Y CAMBIOS ADVERSOS DEL PREDIO INSPECCIONADO:

Se recomienda que es factible la restitución de la vegetación forestal natural al estado en el que se encontraba previo a las actividades antropogénicas de afectaciones y daños ocasionados a los recursos naturales (ecosistema forestal), mediante la implementación de actividades de reforestación y reintegración de la flora silvestre del lugar de que fueron removidos en base a un programa de reforestación calendarizado. Que las actividades realizadas durante la presente diligencia de inspección por parte del personal actuante fueron las siguientes:

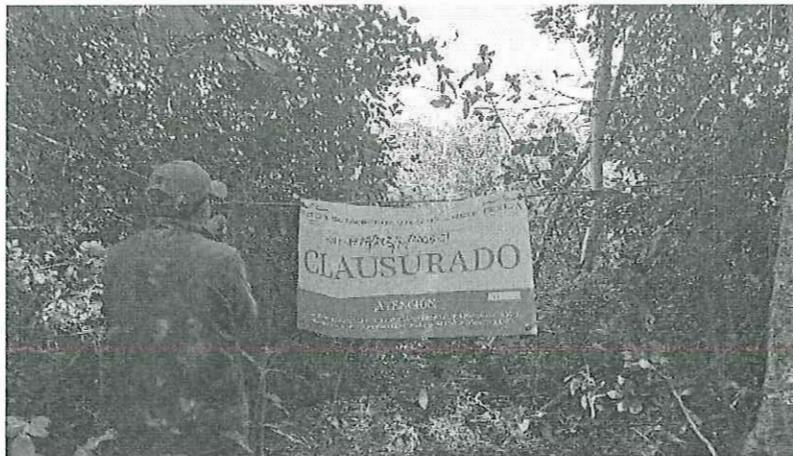
Asimismo, en este acto se le apercibe al visitado que no podrá realizar obra o actividad alguna en el área en que se impuso la medida de seguridad ya indicada. De igual forma se le apercibe al visitado que queda prohibido quebrantar los sellos de clausura; a las personas que lo hagan se sancionará en los términos del artículo 187 del Código Penal Federal.

La clausura que se impone prevalecerá hasta en tanto el visitado presente la autorización en materia forestal para el cambio de uso de suelo en terrenos forestales vigente emitida por autoridad federal normativa competente ante la Procuraduría Federal de Protección al Ambiente, para lo cual tendrá un plazo no mayor a cinco días hábiles contados a partir del cierre de la presente acta de inspección; por lo que se reitera que el inspeccionado deberá presentar ante la Procuraduría Federal de Protección al Ambiente, original acompañada de copia simple para cotejo, o en su defecto, copia certificada del documento que contenga su autorización en materia forestal, emitida por la Secretaría de Medio Ambiente y Recursos Naturales en relación con los trabajos u obras y actividades que implicaron el cambio de uso de suelo en terrenos forestales en predio o conjunto de predios cuyo acceso se ubica entre las coordenadas UTM 16 Q X=370486, Y=2090034 Y X=371695, Y=2088335, con referencia al Datum Wgs84, Región 16 México, Buenavista, Municipio de Bacalar, Estado de Quintana Roo
