Visto para resolver el expediente citado al rubro, en el que se integra el procedimiento administrativo de inspección y vigilancia instaurado a la [REDACTED] en los términos del Título Sexto, Capítulo II, de la Ley General del Equilibrio Ecológico y la Protección al Ambiente, esta Delegación de la Procuraduría Federal de Protección al Ambiente en el Estado de Sinaloa, dicta la siguiente resolución:

Procuraduría Federal de Protección al Ambiente
Delegación en el Estado de Sinaloa
Inspeccionado: [REDACTED]
(357) Exp. Admvo. Num. [REDACTED]
RESOLUCION No. [REDACTED]

MONTO DE LA MULTA: \$32,868.00
(SON: TREINTA Y DOS MIL OCHOCIENTOS
SESENTA Y OCHO PESOS 00/100 M.N.)
MEDIDAS CORRECTIVAS: SI
MEDIDAS DE SEGURIDAD: NO

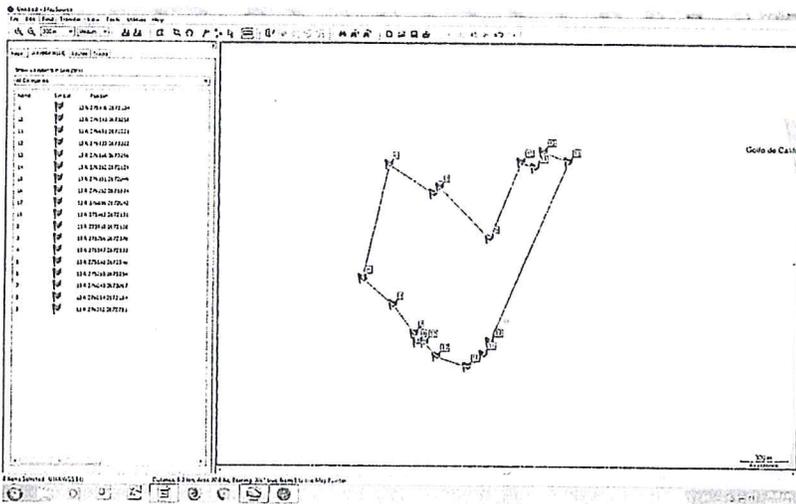
Mapa de Juan Nolasco

ASI MISMO CON RESPECTO DE LO ANTERIOR LOS INSPECTORES ACTUANTES PROCEDIMOS A REALIZAR UNA BÚSQUEDA EXHAUSTIVA DE LAS IMÁGENES DE GOOGLE EARTH CON APOYO DEL SISTEMA MAP SOURCE, ARROJANDO EL POLÍGONO E IMÁGENES QUE A CONTINUACIÓN SE DETALLA: CUADRO DE CONSTRUCCIÓN DE COORDENADAS UTM R 13 WGS84., QUE CONFORMAN EL POLÍGONO DE TERRENO INSPECCIONADO DE APROXIMADAMENTE 90-70-00 HAS.

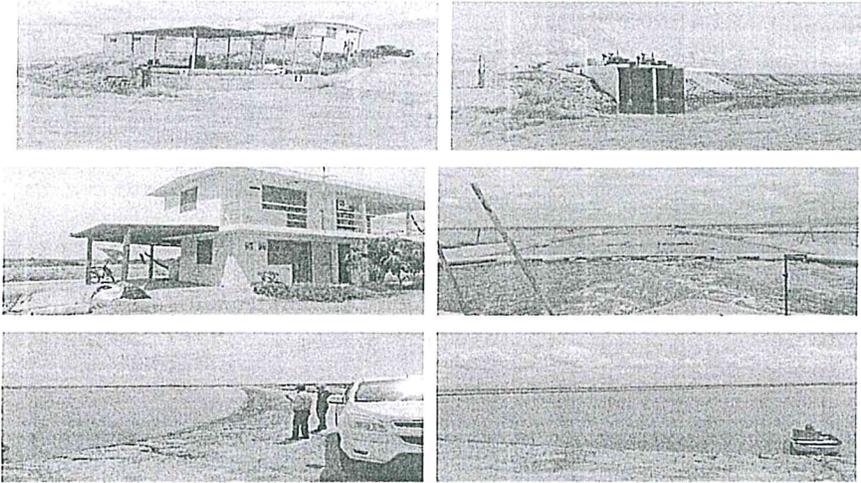
SE ANEXAN LAS SIGUIENTES FOTOGRAFÍAS TOMADAS AL MOMENTO DE LA INSPECCIÓN EN LAS ÁREAS INSPECCIONADAS.
