Memorándum. No. PFPA/27.3/ 0563 /2019.

LUGAR: Región Sierra Pico de Orizaba del Estado de Puebla,  
específicamente en los terrenos forestales correspondientes al Predio  
denominado LAGUNA VERDE, ubicado en el municipio de Tlachichuca,  
Estado de Puebla.

Por medio del presente se informa sobre las actividades realizadas durante los días 06, 07 y 08 de noviembre de 2019, en atención al oficio de comisión número PFPA/27.3/2C.27.2/1932/19, de fecha 05 de noviembre del año en curso.

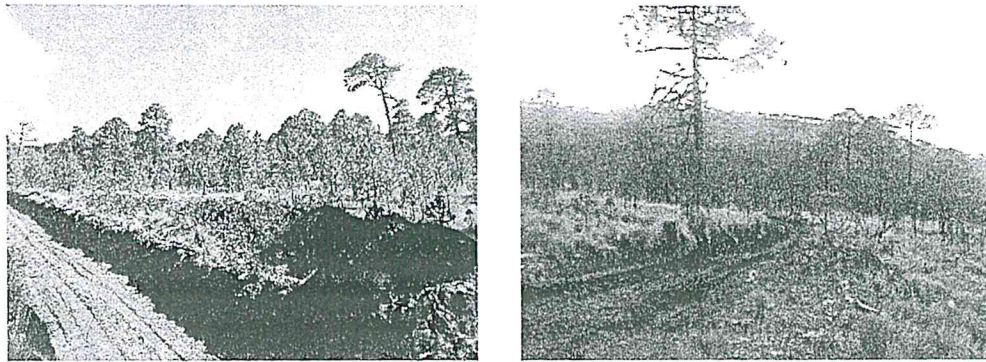
Fotografías en donde se aprecia la vegetación que se desarrolla en sitios aledaños al área afectada.

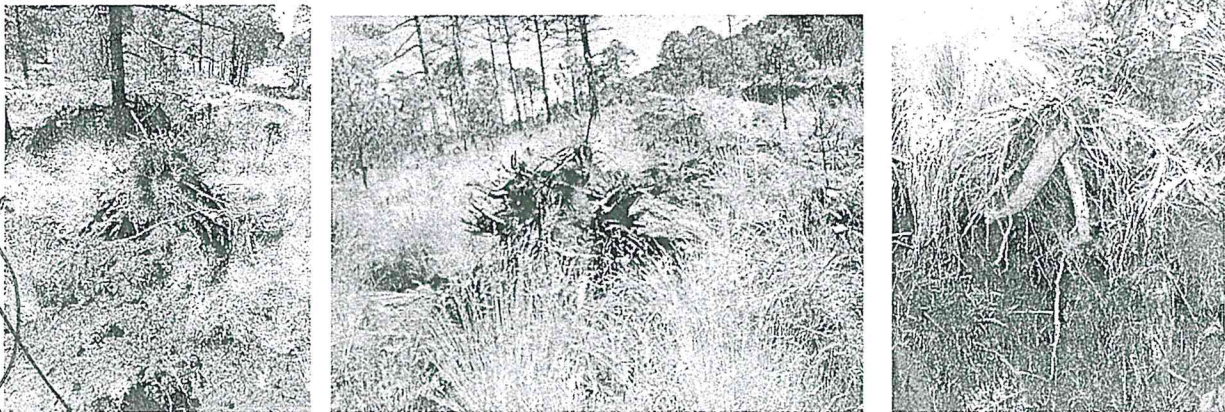
Fotografías en donde se observan restos de la vegetación arrancada y removida, por la rehabilitación del camino o brecha
