PROCURADURÍA FEDERAL DE PROTECCIÓN AL AMBIENTE
DELEGACIÓN EN EL ESTADO DE PUEBLA
SUBDELEGACIÓN DE RECURSOS NATURALES

INFORME DE COMISIÓN

- VISITA DE INSPECCIÓN A APERTURA DE UN CAMINO UBICADO EN EL PARAJE CONOCIDO COMO "BARRANCA AYUCINGO" EN TERRENOS PERTENECIENTES AL EJIDO EL RIEGO, EN LA ZONA DE AMORTIGUAMIENTO DE LA RESERVA DE LA BIOSFERA TEHUACAN – CUICATLAN A LA ALTURA DE LAS COORDENADAS UTM 14Q X= 661340 Y= 2038800 EN MATERIA DE IMPACTO AMBIENTAL

- VISITA DE INSPECCIÓN A APERTURA DE UN CAMINO UBICADO EN EL PARAJE CONOCIDO COMO "BARRANCA AYUCINGO" EN TERRENOS PERTENECIENTES AL EJIDO EL RIEGO, EN LA ZONA DE AMORTIGUAMIENTO DE LA RESERVA DE LA BIOSFERA TEHUACAN – CUICATLAN A LA ALTURA DE LAS COORDENADAS UTM 14Q X= 661340 Y= 2038800 EN MATERIA FORESTAL (C.U.S.)

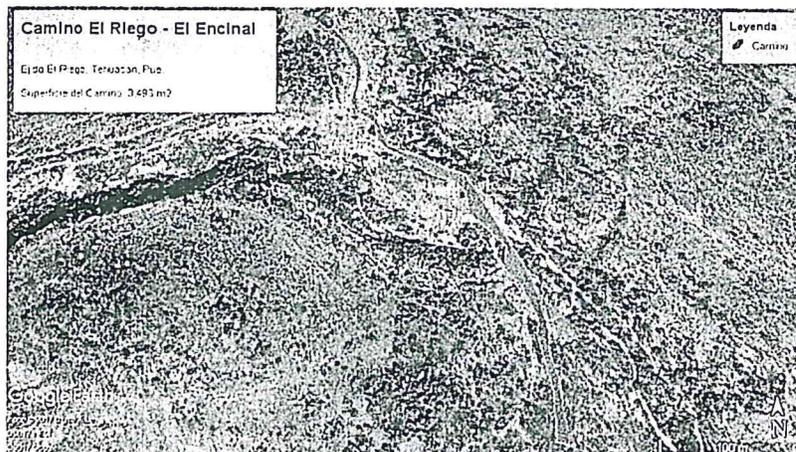
Posteriormente se realiza un recorrido por el camino de aperturado, en donde se observa que cuenta con un ancho variable de 5 hasta 14 metros y una longitud aproximada de 465 metros, en donde se tomaron coordenadas en cada uno de los vértices que forman el polígono para poder determinar la superficie con apoyo del programa Mapsource se calcula la superficie y la distancia; una vez teniendo las coordenadas, se proyectaron en el programa Google Earth Pro, obteniendo la siguiente imagen satelital:

Fotografía Satelital
Fuente: Google Earth Pro
Fecha: 15/01/2017

De las actividades realizadas anteriormente, se obtiene que el camino aperturado cuenta con una superficie de 3,493 metros cuadrados en donde se observa que se ha llevado a cabo la remoción de la cubierta vegetal, así como el despalme (eliminación de la capa de tierra fértil) con cortes transversales que van de los 10 centímetros de profundidad hasta 10 metros, desmonte (remoción de la vegetación arbustiva y herbácea) así como la nivelación y compactación del terreno, para lo cual se presenta evidencia que esta actividad se realizó

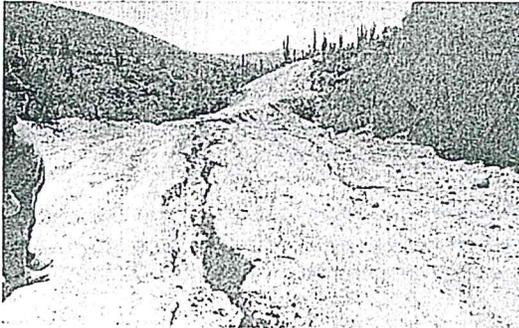
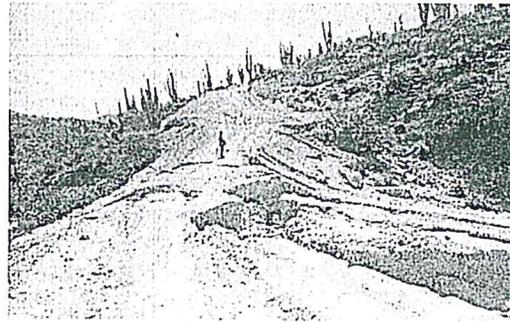
con maquinaria pesada, manifestando los visitados que estas actividades iniciaron en el mes de abril de 2017 y desconocen quien las realizó, actividades que actualmente se encuentran inconclusas, debido a que el camino se encuentra en mal estado por los escurrimientos naturales, ya que las corrientes pluviales han afectado la nivelación y compactación del camino, tal como se muestra en la evidencia fotográfica que se agrega a continuación:

Vista de las condiciones actuales del camino

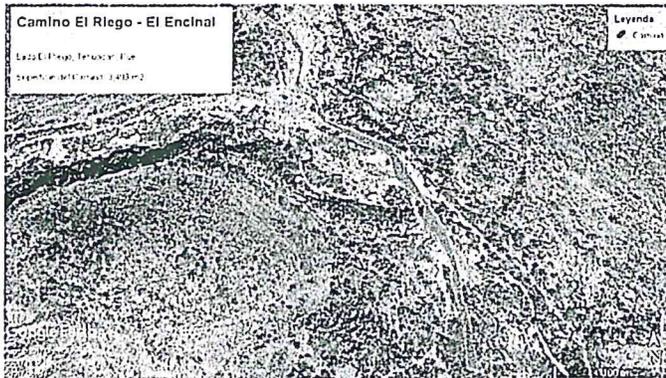
Posteriormente se realiza un recorrido por el camino de aperturado, en donde se observa que cuenta con un ancho variable de 5 hasta 14 metros y una longitud aproximada de 465 metros, en donde se tomaron coordenadas en cada uno de los vértices que forman el polígono para poder determinar la superficie con apoyo del programa Mapsource se calcula la superficie y la distancia; una vez teniendo las coordenadas, se proyectaron en el programa Google Earth Pro, obteniendo la siguiente imagen satelital:

Fotografía Satelital
 Fuente: Google Earth Pro
 Fecha: 15/01/2017

De las actividades realizadas anteriormente, se obtiene que el camino aperturado cuenta con una superficie de 3,493 metros cuadrados en donde se observa que se ha llevado a cabo la remoción de la cubierta vegetal, así como el despalme (eliminación de la capa de tierra fértil) con cortes transversales que van de los 10 centímetros de profundidad hasta 10 metros, desmonte (remoción de la vegetación arbustiva y herbácea) así como la nivelación y compactación del terreno, para lo cual se presenta evidencia que esta actividad se realizó con maquinaria pesada, manifestando los visitados que estas actividades iniciaron en el mes de abril de 2017 y desconocen quien las realizó, actividades que actualmente se encuentran inconclusas, debido a que el camino se encuentra en mal estado por los escurrimientos naturales, ya que las corrientes pluviales han afectado la nivelación y compactación del camino, tal como se muestra en la evidencia fotográfica que se agrega a continuación:

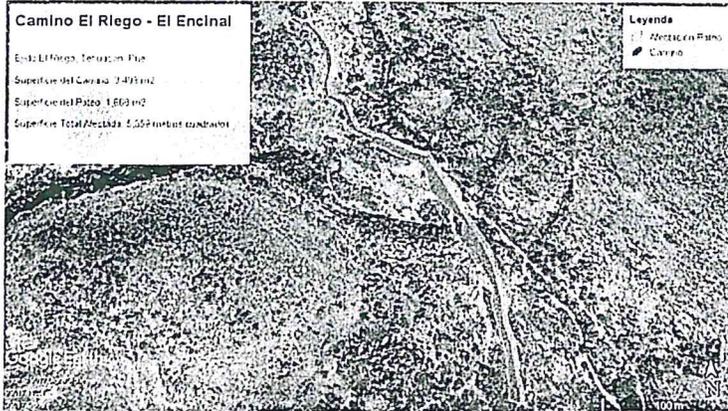
De la misma forma, se observó que si bien la superficie obtenida de 3,493 metros cuadrados es la que ocupa el camino, existe una afectación a la vegetación aledaña por el arrimo y pateo de material producto de la nivelación del terreno, y dadas las condiciones de pendiente del terreno, ya que colinda con una barranca denominada "Ayucingo" facilito el derrumbe del mismo hacia este cuerpo

afectando una franja de aproximadamente 4 metros en promedio sobre los 465 metros lineales que cuenta el camino, formando un polígono, el cual tiene una superficie aproximada de 1,866 metros cuadrados, tal como se muestra a continuación:

Imagen Satelital
Fuente: Google Earth Pro
Fecha: 15/01/17

Con la información antes obtenida, se tiene como resultado una superficie total afectada de 5,359 metros cuadrados (3,493m + 1866m = 5,359 metros cuadrados). Es importante señalar que utilizando la proyección realizada con el mismo programa Google Earth Pro y al compararla con la poligonal de la Reserva de la Biosfera Tehuacán – Cuicatlán decretada como Área Natural Protegida el 18 de septiembre de 1998, en donde se observa que esta obra se encuentra dentro de dicha poligonal, específicamente en la Zona de Amortiguamiento y en la Subzona “Aprovechamiento Sustentable de los Ecosistemas”.

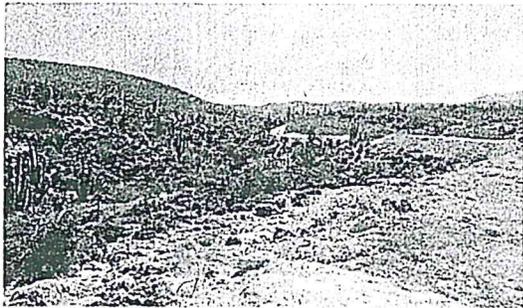
Vegetación afectada por el arrimo y pateo del material
