INFORME DE COMISIÓN

- VISITA DE INSPECCIÓN A APERTURA DE UN CAMINO UBICADO EN EL PARAJE CONOCIDO COMO "AGUA EL TECOLOTE" EN TERRENOS PERTENECIENTES A LOS BIENES COMUNALES DE ZAPOTITLAN SALINAS EN EL MUNICIPIO DE ZAPOTITLAN, PUE.

- VISITA DE INSPECCIÓN A APERTURA DE UN CAMINO EN EL PARAJE CONOCIDO COMO “EL ARCO ENTRADA AL PUEBLO” A LA ALTURA DE LAS COORDENADAS UTM 14Q X=669377 Y=2009843, EN LA JUNTA AUXILIAR DE SANTIAGO COATEPEC, MUNICIPIO DE CALTEPEC, PUE.

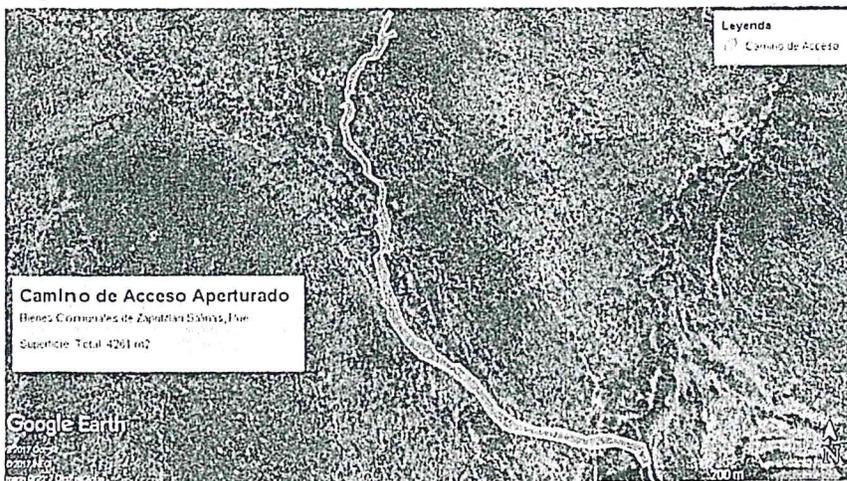
Fotografía Satelital
Fuente: Google Earth Pro
Fecha: 17/11/2015

Posteriormente se realiza un recorrido por el camino de aperturado, en donde se observa que cuenta con un ancho variable de 3 hasta 6 metros y una longitud aproximada de 468 metros, en donde se tomaron coordenadas en cada uno de los vértices que forman el polígono para poder determinar la superficie con apoyo del programa Mapsource; una vez teniendo las coordenadas, se proyectaron en el programa Google Earth Pro, obteniendo la siguiente imagen satelital:

De las actividades realizadas anteriormente, se obtiene que el camino aperturado cuenta con una superficie de 4,971 metros cuadrados en donde se observa que se ha llevado a cabo la remoción de la cubierta vegetal, así como el despalme (eliminación de la capa de tierra fértil) con cortes transversales que van de los 10 centímetros de profundidad hasta 1.50 metros, desmonte (remoción de la vegetación arbustiva y herbácea) y derribo de recursos forestales así como la nivelación y compactación del terreno, para lo cual se presenta evidencia que esta actividad se realizó con maquinaria pesada, manifestando el visitado que estas actividades iniciaron en el mes de Julio de 2017 y fueron realizadas por el C. Lamberto Salas Carrillo actividades que actualmente se encuentran inconclusas.

Es importante señalar que utilizando la proyección realizada con el mismo programa Google Earth Pro y al compararla con la poligonal de la Reserva de la Biosfera Tehuacán – Cuicatlan decretada como Área Natural Protegida el 18 de septiembre de 1998, en donde se observa que esta obra se encuentra dentro de dicha poligonal, específicamente en la Zona de Amortiguamiento y en la Subzona “Aprovechamiento Sustentable de los Ecosistemas”.
