No. OFICIO DE COMISIÓN: PFPA/27.3/2C.27.5/0906/19 DE FECHA 20 DE MAYO DE 2019
ÁREA DE ADSCRIPCIÓN: SUBDELEGACIÓN DE RECURSOS NATURALES
NOMBRE DE LOS COMISIONADOS: ING. BEATRIZ HERRERA MEZA Y BIOL. ARTURO SAN ROMAN MEJIA
PERIODO DE LA COMISIÓN: 20 Y 24 DE MAYO DE 2019

- REALIZAR VISITA DE INSPECCIÓN POR LA EXTRACCIÓN DE MATERIAL PÉTREO EN EL RÍO ACATLAN, EN LA LOCALIDAD DE LOS HOBOS EN EL MUNICIPIO DE ACATLAN, PUE., EN ATENCIÓN A LA DENUNCIA PRESENTADA EN ESTA DELEGACIÓN:

- REALIZAR VISITA DE INSPECCIÓN POR LA EXTRACCIÓN DE MATERIAL PETREO EN EL RIO GRANDE O LA MAGDALENA, EN EL PARAJE "LA HACIENDA" QUE SE LOCALIZA EN EL MUNICIPIO DE PETLALCINGO, PUE.

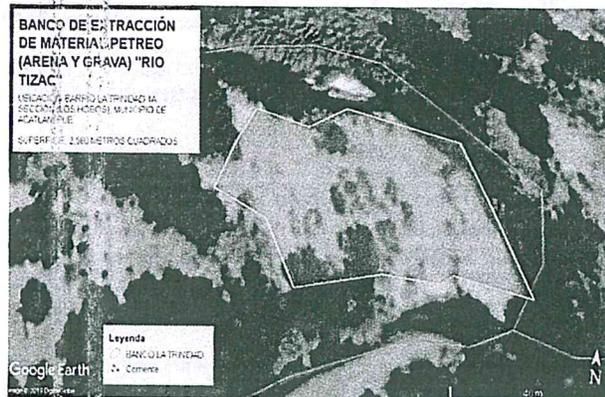
Imagen satelital:
01/27/2019
Fuente: Google Earth Pro

El día 21 de mayo de 2019, alrededor de las 10:30 nos constituimos en el río "Tizac" o "Acatlán" en donde tenemos que se trata de una corriente superficial "intermitente" en donde en este momento a la altura de las coordenadas geográficas N=18° 13' 34" latitud norte y W=98° 01' 23" longitud oeste se tiene a la vista un banco o depósito de material pétreo compuesto por arena y piedra de río, entendiéndose estos como partículas granulares de material rocoso de tamaño variable cuyo material se encuentra acumulado por arrastre natural, formando playones; en donde se observan diversos montículos de material pétreo acumulado, con alturas de hasta 80 centímetros, lo que evidencia que se realizaron actividades de "Extracción de material pétreo (arena y grava)" así mismo se observa una criba que se utiliza para separar rocas grandes de la arena, también se observan rastros de rodadas de vehículos y maquinaria que han circular por el sitio, presumiblemente para recolectar y extraer el material pétreo; en donde procedimos a realizar un recorrido por el perímetro que forma dicho banco o depósito de material a fin de identificar los vértices que forma el polígono utilizando el equipo GPS y con ayuda del software (programa) Mapsource nos indica que dicho banco tiene una superficie total aproximada de 2,580 metros cuadrados y se ubica en las siguientes coordenadas UTM:

De igual forma se aprecian rutas de tránsito debido a la facilidad de acceso a este sitio, por lo que la extracción se realizó de manera directa a través de maquinaria de carga y vehículos de transporte, así mismo se puede observar que la acumulación de material dificulta el drenaje natural del agua superficial, ya que se han formado playones por el depósito natural de material en el cauce del río en donde se puede apreciar vegetación que se ha formado en dichos playones; En este acto y a pregunta expresa al visitado sobre quien realizó las actividades de extracción, señala que dicha extracción fue realizada en el mes de marzo hasta el 15 de abril del presente año, bajo su responsabilidad y que el material obtenido fue utilizado para la construcción de un campo de básbol, para la comunidad (Barrio La Trinidad 1ª. Sección) por acuerdos con el Ayuntamiento de Acatlán, Pue., manifestando de la misma forma que el volumen obtenido de dicho banco fue de 35 metros cúbicos de material, volumen que corresponde a 5 viajes de 7 metros cúbicos de material, mismo que se realizó a través de vehículos pesados (volteos).

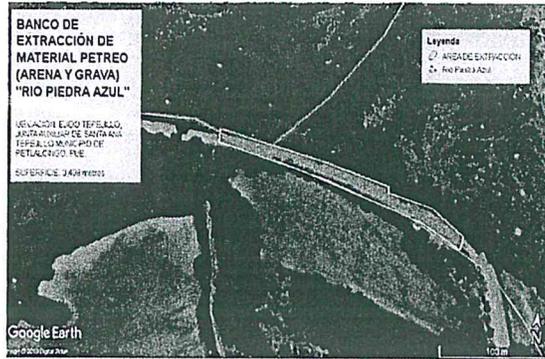
Imagen Satelital: 8/13/2016
Fuente: Google Earth Pro

COORDENADAS UTM WGS 84		
Vértice	X	Y
1	620837	1999403
2	620837	1999391
3	620945	1999370
4	621036	1999344
5	621070	1999327
6	621074	1999338
7	621045	1999357
8	621003	1999366
9	621003	1999371
10	620941	1999385
11	620837	1999403
12	620837	1999403
Superficie: 3,408 m ²

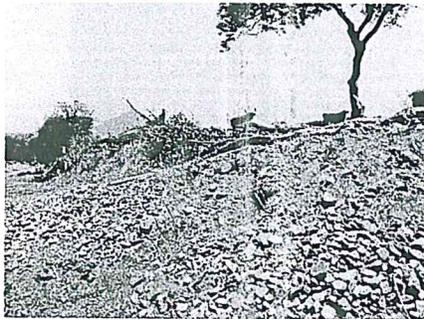
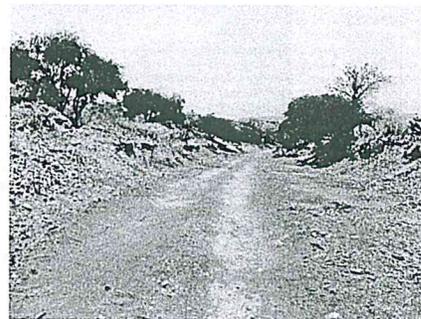
Durante el recorrido se observan montículos de material (piedra) depositada sobre los bordos o talud del río, así como la evidencia de excavaciones de hasta 50 centímetros hasta 12 metros del lecho del río, que se muestra por los cortes que presenta el perfil del talud, de la misma forma se observan excavaciones en el lecho del río, formando zanjas o socavones de hasta 80 centímetros haciendo la topografía del cauce irregular, así mismo se observan partes de árboles muertos arrancados de raíz en avanzado estado de descomposición motivo por el cual no se pueden identificar en este momento. En este acto y a pregunta expresa a los visitado sobre quien realizó las actividades de extracción, señalan que dicha extracción fue realizada a partir del mes de julio de 2017 hasta el mes de marzo de 2019 por parte del C. Froylan Bruno Martínez y que el material obtenido fue comercializado., manifestando de la misma forma que el volumen obtenido de dicho banco fue de 35 metros cúbicos de material, volumen que corresponde a 5 viajes de 7 metros cúbicos de material, mismo que se realizó a través de vehículos pesados (volteos).

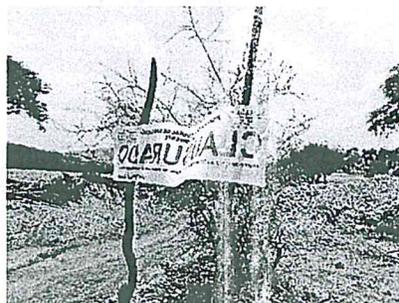
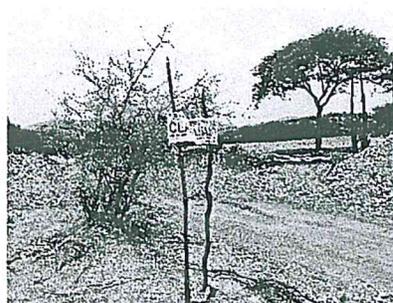
De lo descrito en la presente acta de inspección se deduce que **LAS ACTIVIDADES** antes señaladas por la descripción, características y ubicación de las actividades que la integran, esta es de competencia federal en materia de Impacto Ambiental, por constituirse como "**Obras y Actividades en Ríos y su Zona Federal**". Por lo que se le requirió al visitado exhibiera la **Autorización** emitida por la Secretaría de Medio Ambiente y Recursos Naturales (SEMARNAT) en materia de Evaluación del Impacto Ambiental para la ejecución de las obras y actividades denominadas: "**EXTRACCIÓN DE MATERIAL PETREO (ARENA Y GRAVA) DEL RIO PIEDRA AZUL**" manifestando los visitados **NO CONTAR CON DICHA AUTORIZACIÓN**. De la misma forma se les requiere exhiban la **Manifestación** de Impacto Ambiental, misma que debió haber sido presentada ante la SEMARNAT para su evaluación, manifestado el visitado **NO CONTAR CON DICHO DOCUMENTO**. Por lo anteriormente expuesto esta autoridad determina imponer como **MEDIDA DE SEGURIDAD**, lo siguiente: **LA CLAUSURA TOTAL TEMPORAL** de las actividades extracción de material pétreo en una superficie total de 3,408 metros cuadrados.

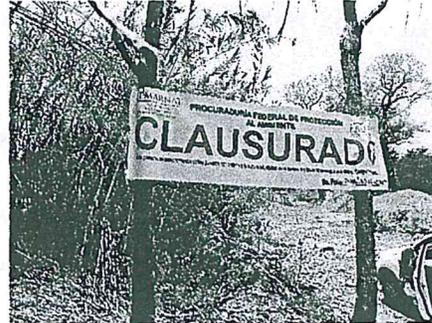
Naturales (SEMARNAT) en materia de Evaluación de Impacto Ambiental para la ejecución de las obras y actividades denominadas: "EXTRACCIÓN DE MATERIAL PETREO (ARENA Y GRAVA) DEL RÍO GRANDE O LA MAGDALENA" manifestando el visitado **NO CONTAR CON DICHA AUTORIZACIÓN**. De la misma forma se le requiere exhiba la Manifestación de Impacto Ambiental, misma que debió haber sido presentada ante la SEMARNAT para su evaluación, manifestado el visitado **NO CONTAR CON DICHO DOCUMENTO**. Por lo anteriormente expuesto esta autoridad determina imponer como **MEDIDA DE SEGURIDAD**, lo siguiente: **LA CLAUSURA TOTAL TEMPORAL** de las actividades extracción de material pétreo en una superficie total de 2,624 metros cuadrados.

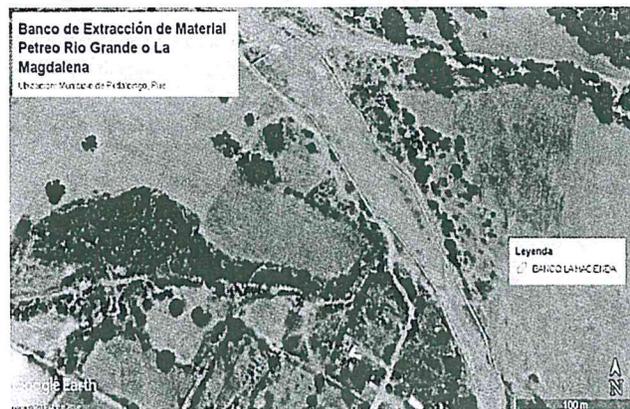
El día 24 de mayo de 2019, alrededor de las 09:30 nos constituimos en el río Grande o La Magdalena en donde dicho cuerpo de agua es una corriente superficial "intermitente" en donde en este momento a la altura de las coordenadas geográficas N=18° 02' 57" latitud norte y W=97° 50' 57" longitud oeste se tiene a la vista evidencia de actividades de extracción de material pétreo compuesto por arena y piedra de río, en donde procedemos a realizar un recorrido en el cauce del río "Río Grande o la Magdalena" en el paraje conocido como "La Hacienda" por el perímetro que forma el área afectada por la extracción de material a fin de identificar los vértices que forma el polígono utilizando el equipo GPS y con ayuda del software (programa) Mappedsource nos indica que dicho banco tiene una superficie total aproximada de 13,985 metros cuadrados y se ubica en las siguientes coordenadas UTM:

Superficie: 13,985 m2

Durante el recorrido se observan montículos de material (piedra) depositada sobre el talud o bordos del río, así como la evidencia de excavaciones de 50 centímetros hasta 6 metros, que se muestra por los cortes que presenta el perfil del talud, de la misma forma se observan excavaciones en el lecho del río, formando zanjas o socavones de hasta 60 centímetros haciendo la topografía del cauce irregular, así mismo se observan partes de árboles muertos arrancados de raíz en avanzado estado de descomposición motivo por el cual no se pueden identificar. En este acto y a
