PROCURADURÍA FEDERAL DE PROTECCIÓN AL AMBIENTE

INFORME DE COMISIÓN

CON FECHA 31 DE JULIO DEL 2020, Realizar visita de investigación en los km. 226+800 y km. 207+150 de la Autopista Puebla – Orizaba, (dirección a Puebla) km ubicados en los municipios de Esperanza y Ciudad Serdán, respectivamente

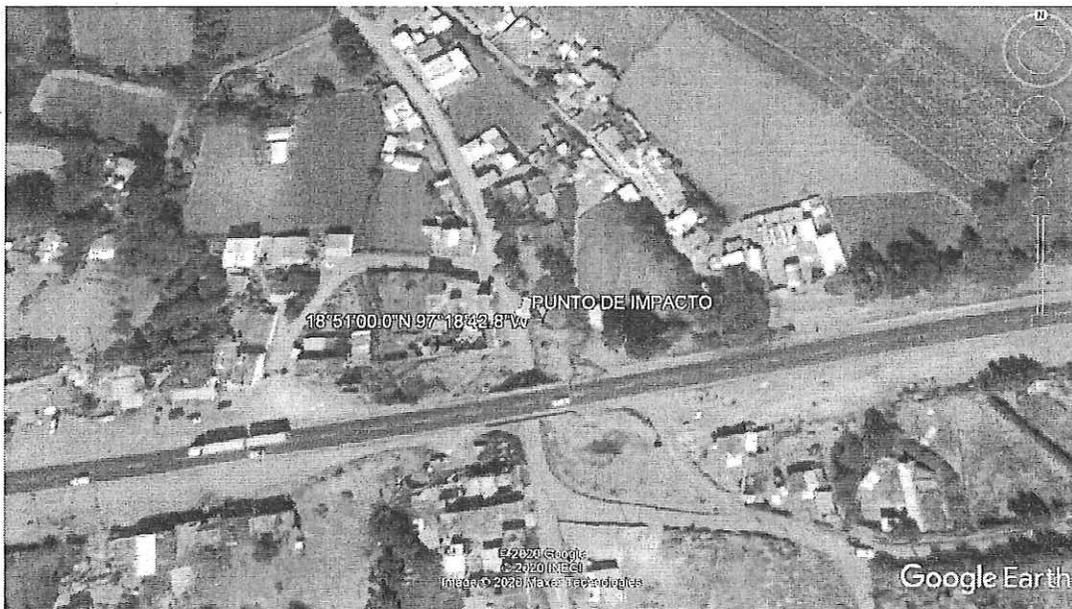
En el área de derrame de Diesel suscitado en el km km. 226+800 de la autopista Puebla - Orizaba (dirección a Puebla), suscitado en las siguientes coordenadas, de este evento se desconoce la empresa transportista

IDENTIFICACION	LATITUD NORTE	LONGITUD OESTE
1 (PUNTO DE IMPACTO)	18°51'00.0"	97°18'42.8"
