## INFORME DE COMISIÓN

- VISITA DE INSPECCIÓN A APERTURA DE UN CAMINO UBICADO EN EL PARAJE CONOCIDO COMO "BARRANCA AYUCINGO" EN TERRENOS PERTENECIENTES AL EJIDO EL RIEGO, EN LA ZONA DE AMORTIGUAMIENTO DE LA RESERVA DE LA BIOSFERA TEHUACAN – CUICATLAN A LA ALTURA DE LAS COORDENADAS UTM 14Q X= 661340 Y= 2038800 EN MATERIA DE IMPACTO AMBIENTAL

Acta de Visita No. PFFA/27.3/2C.27.5/0181/17  
Orden de Visita No. PFFA/27.3/2C.27.5/3202/17  
Expediente No. PFFA/27.3/2C.27.5/0022/17-156  
Fecha de la Actuación: 08 DE NOVIEMBRE DE 2016  
Distancia y Tiempo de Traslado al sitio: 200 kilómetros aproximadamente en un tiempo aproximado de 3 horas.  
Se pernocto en la zona: SI X NO Aplica viático: SI X NO Tipo de zona: URBANA RURAL X

- VISITA DE INSPECCIÓN A APERTURA DE UN CAMINO UBICADO EN EL PARAJE CONOCIDO COMO "BARRANCA AYUCINGO" EN TERRENOS PERTENECIENTES AL EJIDO EL RIEGO, EN LA ZONA DE AMORTIGUAMIENTO DE LA RESERVA DE LA BIOSFERA TEHUACAN – CUICATLAN A LA ALTURA DE LAS COORDENADAS UTM 14Q X= 661340 Y= 2038800 EN MATERIA FORESTAL (C.U.S.)

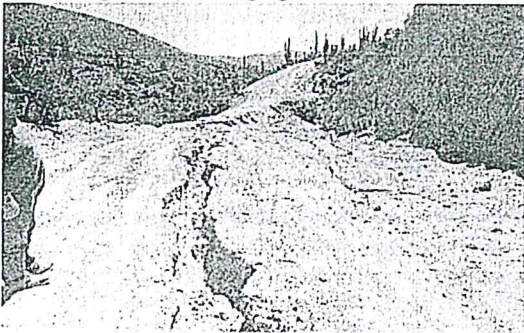
con maquinaria pesada, manifestando los visitados que estas actividades iniciaron en el mes de abril de 2017 y desconocen quien las realizó, actividades que actualmente se encuentran inconclusas, debido a que el camino se encuentra en mal estado por los escurrimientos naturales, ya que las corrientes pluviales han afectado la nivelación y compactación del camino, tal como se muestra en la evidencia fotográfica que se agrega a continuación:

*Vista de las condiciones actuales del camino*

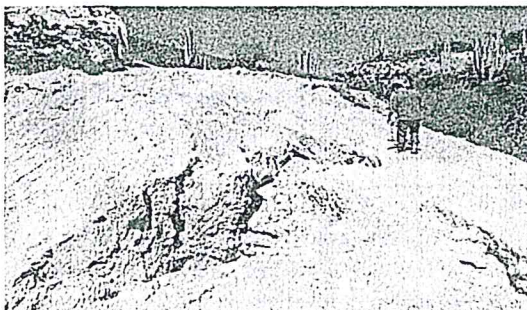
De las actividades realizadas anteriormente, se obtiene que el camino aperturado cuenta con una superficie de 3,493 metros cuadrados en donde se observa que se ha llevado a cabo la remoción de la cubierta vegetal, así como el despalme (eliminación de la capa de tierra fértil) con cortes transversales que van de los 10 centímetros de profundidad hasta 10 metros, desmonte (remoción de la vegetación arbustiva y herbácea) así como la nivelación y compactación del terreno; para lo cual se presenta evidencia que esta actividad se realizó con maquinaria pesada, manifestando los visitados que estas actividades iniciaron en el mes de abril de 2017 y desconocen quien las realizó, actividades que actualmente se encuentran inconclusas, debido a que el camino se encuentra en mal estado por los escurrimientos naturales, ya que las corrientes pluviales han afectado la nivelación y compactación del camino, tal como se muestra en la evidencia fotográfica que se agrega a continuación:

Vista de las condiciones actuales del camino

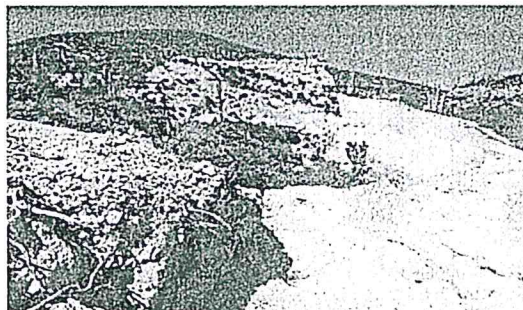
Vista de las condiciones actuales del camino
