INFORME DE COMISIÓN

Objeto de la Comisión: Realizar atencion a denuncia ciudadana respecto de descargas de aguas residuales arroyo San Carlos en el Municipio de Ensenada Baja California, para garantizar el cumplimiento de la normatividad ambiental, lo anterior en atencion a el oficio de comision PFPA/9.2/0669-2023 de fecha 12 de mayo del 2023

INFORME DE COMISON AL ARROYO SAN CARLOS

22 AL 25 DE MAYO 2023

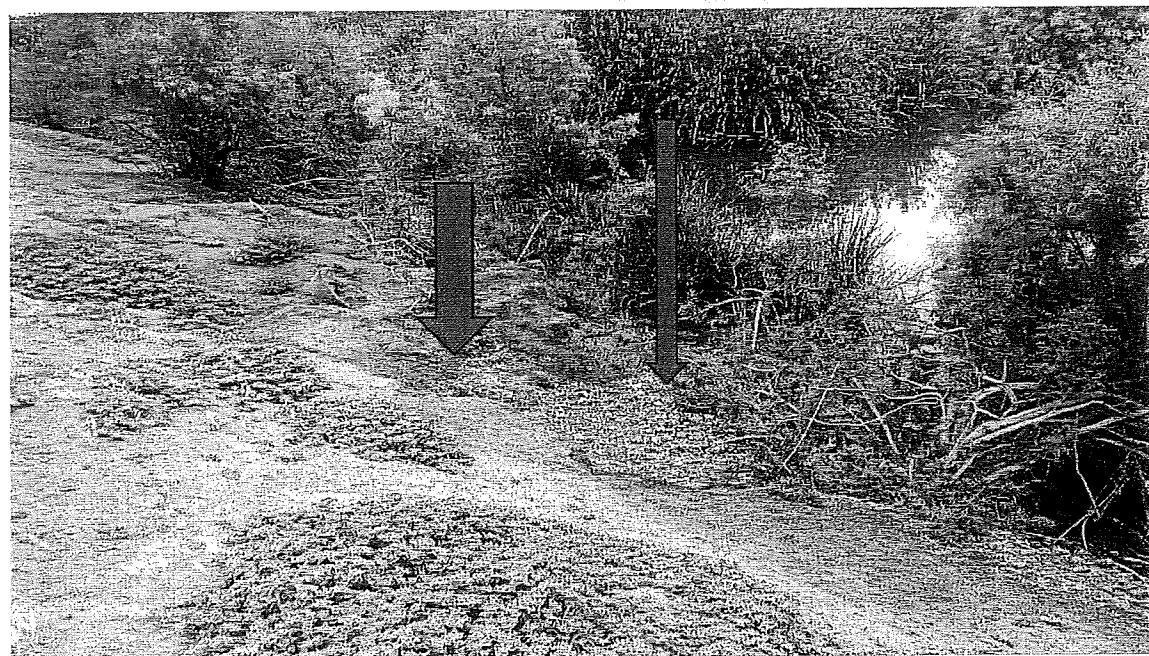
Área donde se encontró evidencia de posibles descargas de pipas con aguas negras

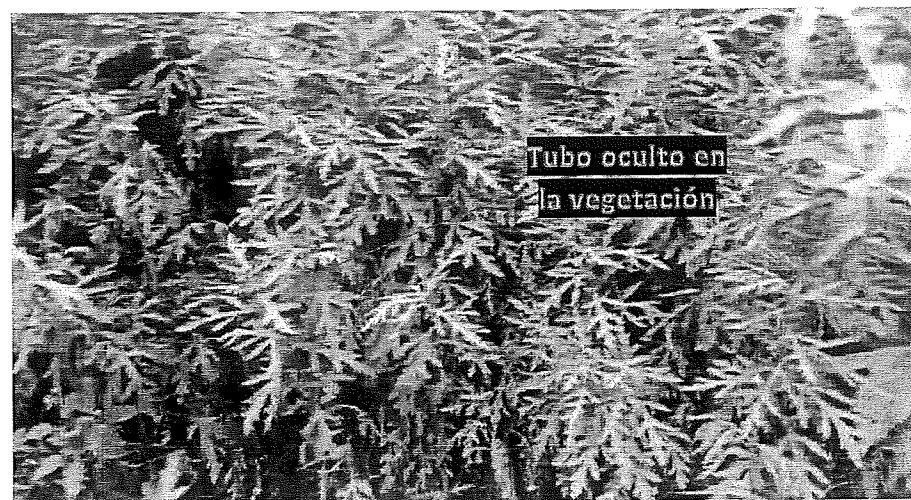
Foto al norte de la descarga sobre las coordenadas 31°45'28.10"N - 116°35'32.40"W (denominada Zona de Descarga) un tubo blanco de aproximadamente 12 pulgadas. en ese momento sin descarga o escurrimiento del mismo.
