INFORME DE COMISIÓN

ACTA CIRCUNSTANCIADA DE HECHOS

AVISO DE ATENCIÓN A DENUNCIA

NOTA INFORMATIVA

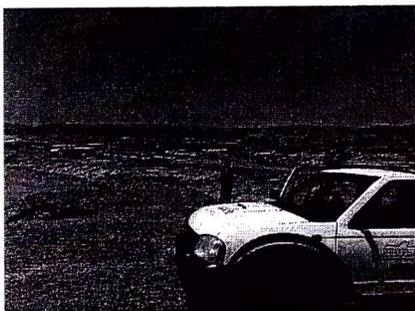
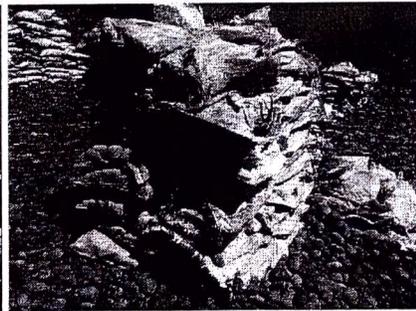
SIGUIENDO CON EL RECORRIDO DE VIGILANCIA, NOS TRASLADAMOS AL PREDIO IDENTIFICADO COMO EL "MUERTITO DOS", DONDE SE REALIZÓ RECORRIDO DE INSPECCIÓN Y VIGILANCIA POR EL INTERIOR DEL POLÍGONO UBICADO EN LA ZONA FEDERAL MARÍTIMO TERRESTRE DENOMINADO "MUERTITO DOS", DENTRO DE LOS VÉRTICES NÚMERO 1.- 11R 639646.00 3282140.00, VÉRTICE 2.- 639666.00 3282163.00, VÉRTICE 3.- 11R 641107.00 - 3280510.00; VÉRTICE 4 11R 641078.00 - 3280489.00, CERRÁNDOSE EL POLÍGONO EN LA VÉRTICE IDENTIFICADA COMO NÚMERO 1, POLÍGONO IDENTIFICADO COMO EL "MUERTITO DOS", EN EL RECORRIDO POR LA ZONA DE PLAYA NO SE OBSERVÓ COSTALES O HUELLAS DE RODADAS DE VEHÍCULOS, SIN EMBARGO SE PUDO OBSERVAR SOBRE UN CAMPAMENTO PARA ACOPIO DE MATERIAL PÉTRICO O UN PREDIO COLINDANTE A LA PLAYA O ZONA FEDERAL MARÍTIMO TERRESTRE INSPECCIONADA, LA CANTIDAD DE 252 COSTALES DE NYLON CONTENIENDO EN SU INTERIOR MATERIAL PÉTRICO (PIEDRA DE CANTO RODADO), COSTALES APILADOS EN EL MISMO PREDIO.

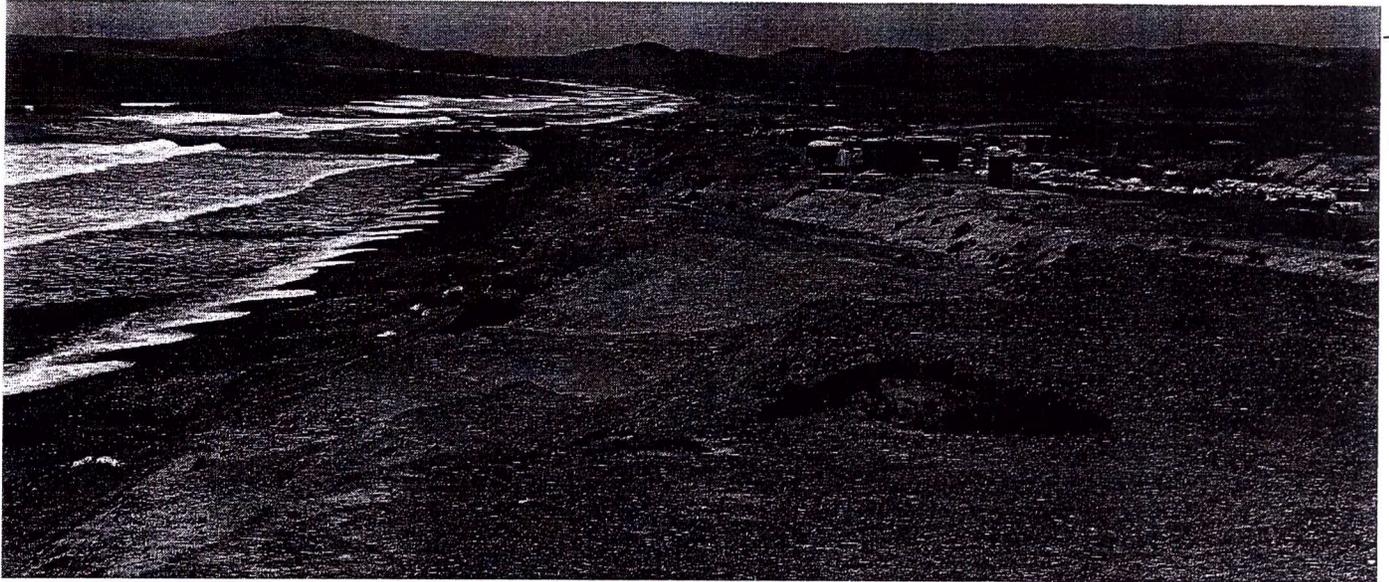
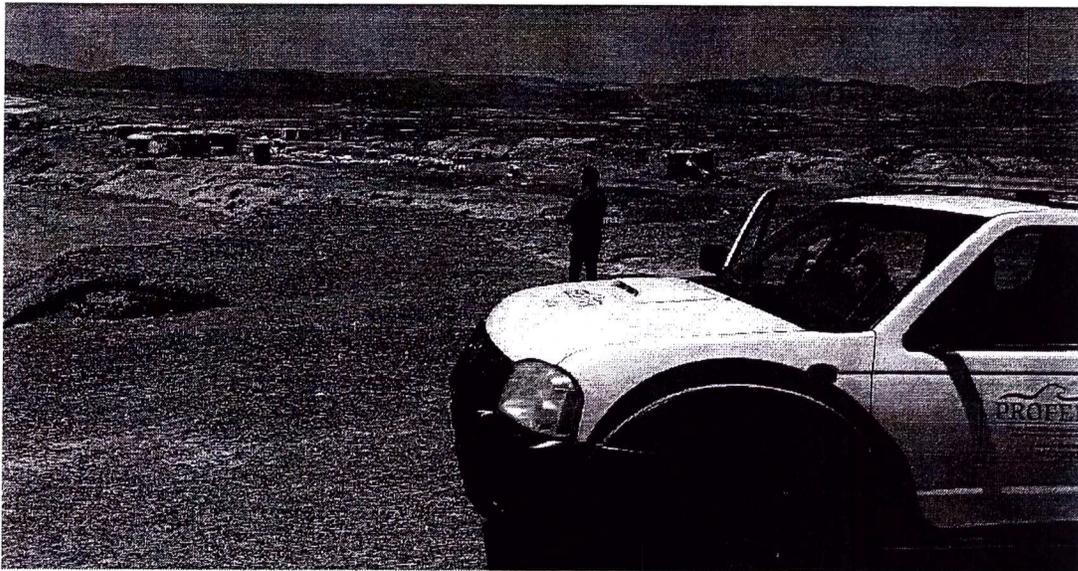
Recorrido en sitio denominado El Muertito 1:

La ZOFEMAT y la Parte adyacente del sitio.

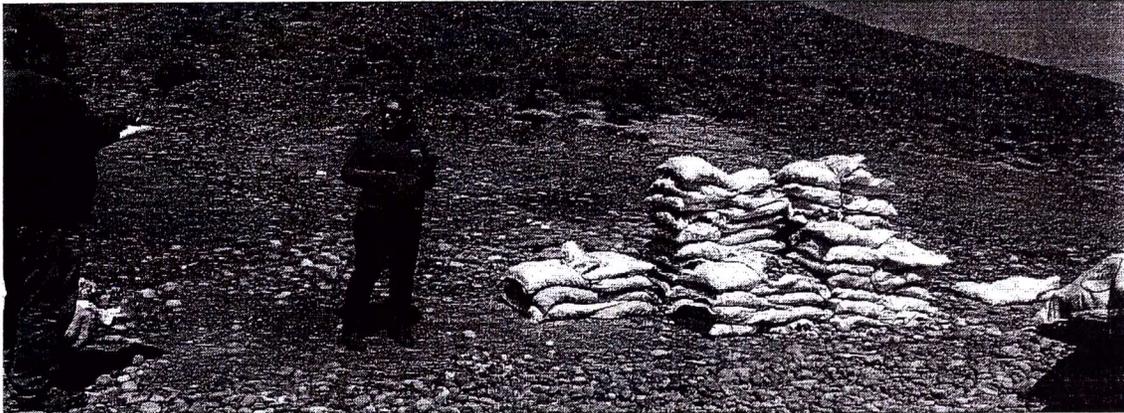
En estas fotografías se observan los costales en la parte adyacente de la ZOFEMAT, así como algunos cuartos donde posiblemente habitan el personal que se dedica a la extracción del material pétreo.
