OFICIO DE COMISION

INFORME DE COMISIÓN

RECORRIDO NUEVA COLONIA HINDÚ; MUNICIPIO DE TECATE Y FRACCIONAMIENTO VALLE DE LAS PALMAS EN EL MUNICIPIO DE TIJUANA BAJA CALIFORNIA.
29 de abril de 2024.

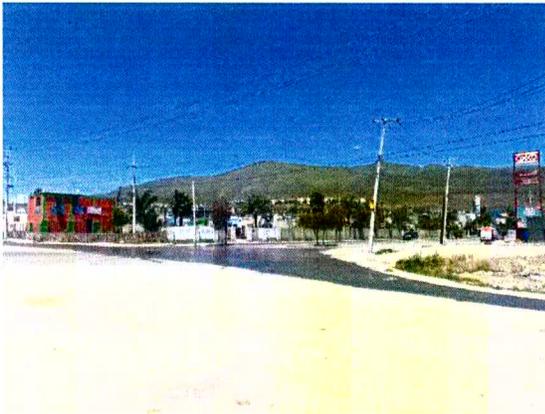
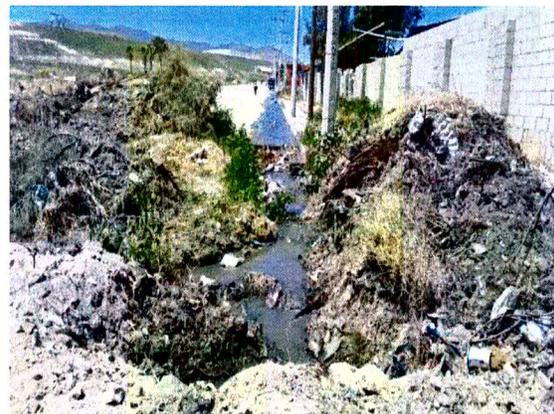
Los ciudadanos de ese fraccionamiento desarrollan sus actividades normales. durante el recorrido nos percatamos que ese día se instala un tianguis con la venta de alimentos al aire libre, siendo una de las avenidas principales y el agua negra corre por las calles, también pudimos constatar que, frente a un jardín de niños, las aguas corren y se desplazan por la orilla de la banqueta.

Las aguas residuales con mal olor corren desde la parte alta donde se encuentran las construcciones tipo condominios hasta la parte baja donde se encuentran casas habitación de una o dos plantas, solo son conducidas por gravedad por donde no hay obstáculos hasta llegar a la zona sur del fraccionamiento donde se formó una cárcava por la erosión del agua, esta foto corresponde a Boulevard Calafia.

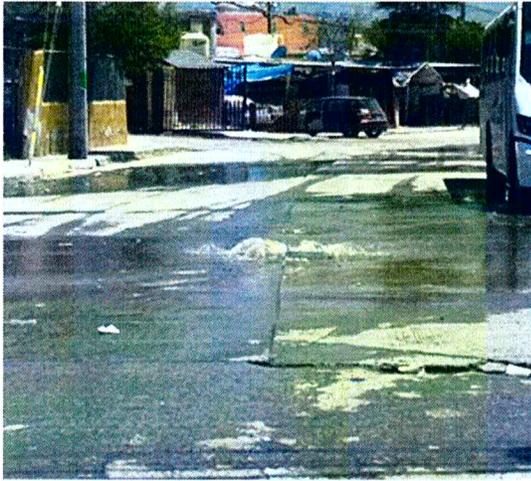
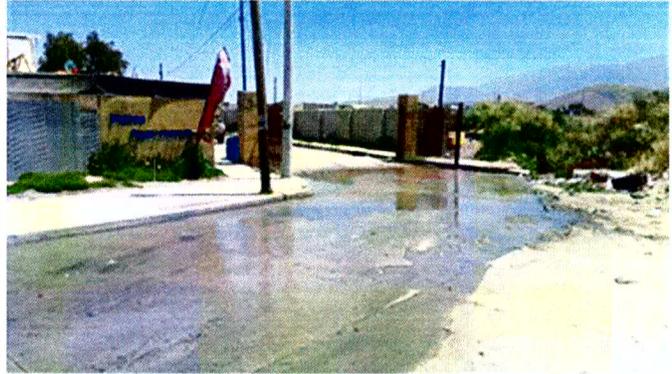
El agua negra que emerge del alcantarillado en algunas vialidades ocupa casi su totalidad, esta foto se observa la zona de descarga a un predio rustico del fraccionamiento colindante Campestre las Palmas, donde los vecinos se dieron a la tarea de realizar la conducción por tuberías para no verse afectados, por los malos olores y la contaminación.

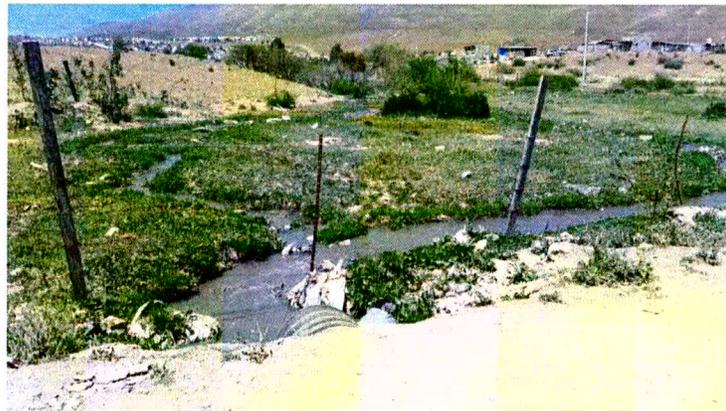
Parte baja del fraccionamiento, donde se generó ya un canal por la erosión de la corriente de agua, mismas que se desplazan a predios rústicos de otro fraccionamiento sin la infraestructura urbana de nombre Campestre Valle de las Palmas.

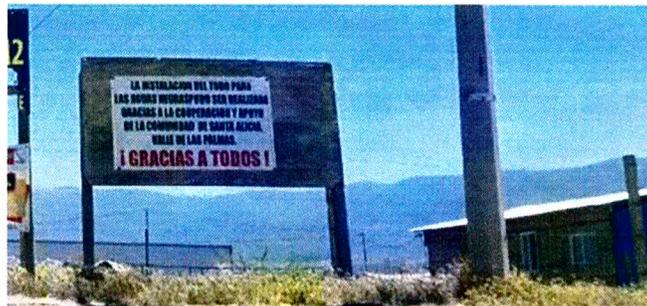
Los vecinos colocaron un letrero que donde señalan que buscaron canalizar esas descargas no autorizadas para evitar mayores afectaciones a sus predios y a la comunidad.
