## INFORME DE COMISIÓN

**Objeto de la Comisión:** Realizar recorrido de vigilancia en las inmediaciones de la Delegación municipal Nueva colonia Hindu, municipio de Tecate, Baja California, de conformidad con el oficio de comisión PFPA/9.2/0587-24 de fecha 26 de abril del 2024.

RECORRIDO NUEVA COLONIA HINDÚ; MUNICIPIO DE TECATE Y FRACCIONAMIENTO VALLE DE LAS PALMAS EN EL MUNICIPIO DE TIJUANA BAJA CALIFORNIA.

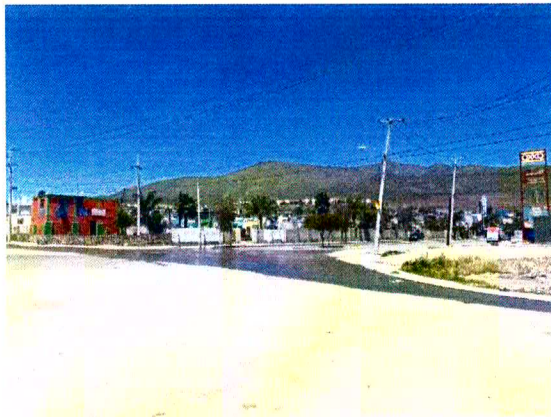
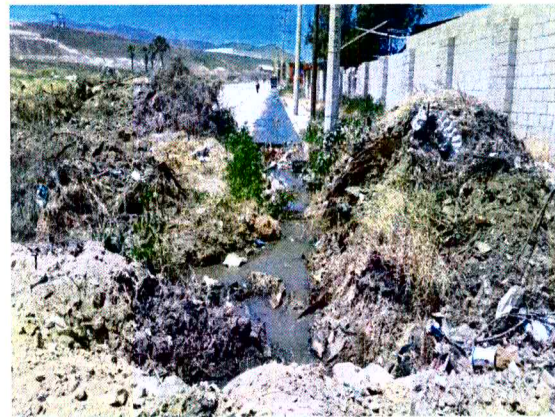
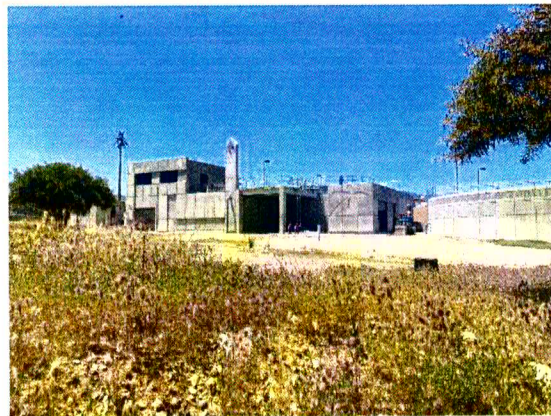
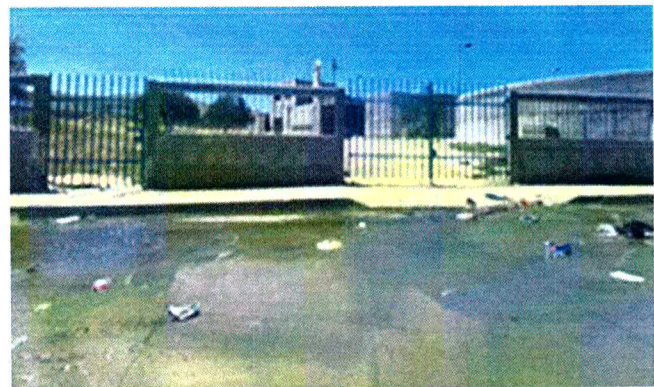
Los ciudadanos de ese fraccionamiento desarrollan sus actividades normales. durante el recorrido nos percatamos que ese día se instala un tianguis con la venta de alimentos al aire libre, siendo una de las avenidas principales y el agua negra corre por las calles, también pudimos constatar que, frente a un jardín de niños, las aguas corren y se desplazan por la orilla de la banqueta.

Las aguas residuales con mal olor corren desde la parte alta donde se encuentran las construcciones tipo condominios hasta la parte baja donde se encuentran casas habitación de una o dos plantas, solo son conducidas por gravedad por donde no hay obstáculos hasta llegar a la zona sur del fraccionamiento donde se formó una cárcava por la erosión del agua, esta foto corresponde a Boulevard Calafia.

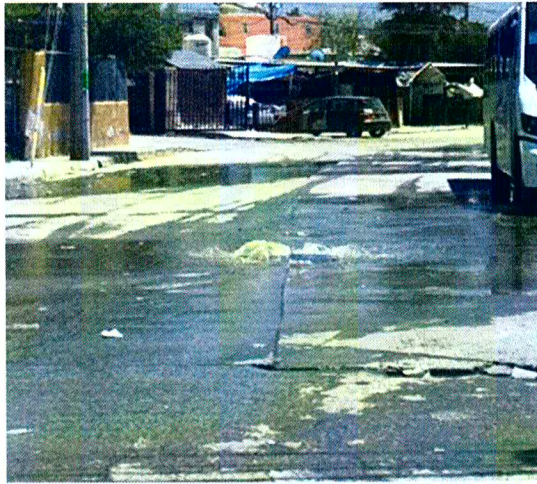
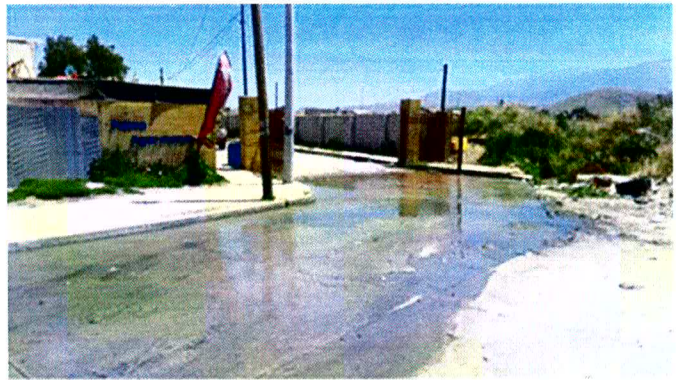
El agua negra que emerge del alcantarillado en algunas vialidades ocupa casi su totalidad, esta foto se observa la zona de descarga a un predio rustico del fraccionamiento colindante Campestre las Palmas, donde los vecinos se dieron a la tarea de realizar la conducción por tuberías para no verse afectados, por los malos olores y la contaminación.

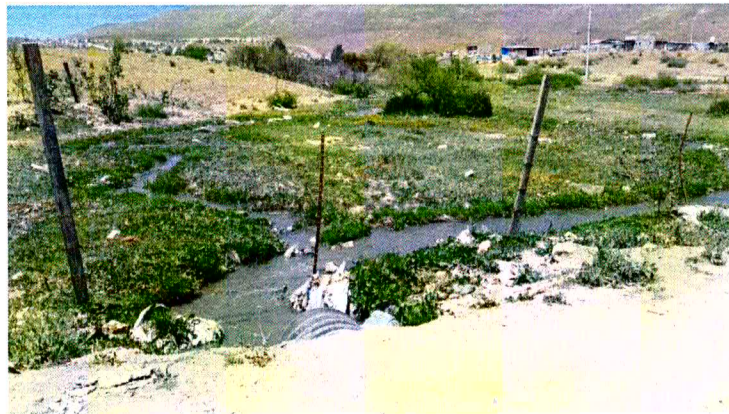
Parte baja del fraccionamiento, donde se generó ya un canal por la erosión de la corriente de agua, mismas que se desplazan a predios rústicos de otro fraccionamiento sin la infraestructura urbana de nombre Campestre Valle de las Palmas.

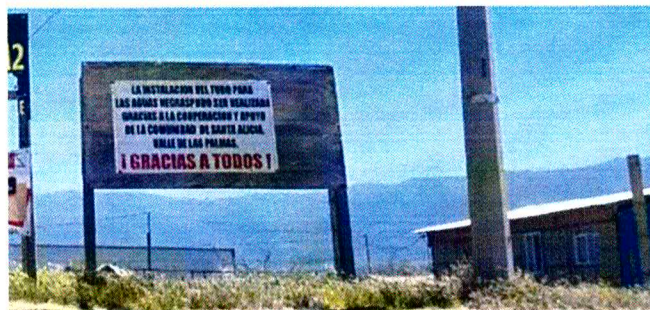
Los vecinos colocaron un letrero que donde señalan que buscaron canalizar esas descargas no autorizadas para evitar mayores afectaciones a sus predios y a la comunidad.
