**OFICIO DE COMISION**

INFORME DE COMISIÓN

**Objeto de la Comisión:** Realizar visita de inspección a la empresa AGRIMEX PRODUCE, S DE R.L. DE C.V., ubicada en EJIDO MONTERREY A GUADALUPE VICTORIA, KM 19. LOTE 44, COL. SILVA, C.P. 21800, municipio de Mexicali, Baja California. Lo anterior para garantizar el cumplimiento de la normatividad ambiental, de conformidad con orden de inspección PFPA/9.1/3S.1/004-2025-OI UDQ de fecha 23 de enero de 2025 y el oficio de comisión PFPA/9.2/00108-25 de fecha 29 de enero de 2025.

**INFORME FOTOGRÁFICO**  
30 de enero de 2025

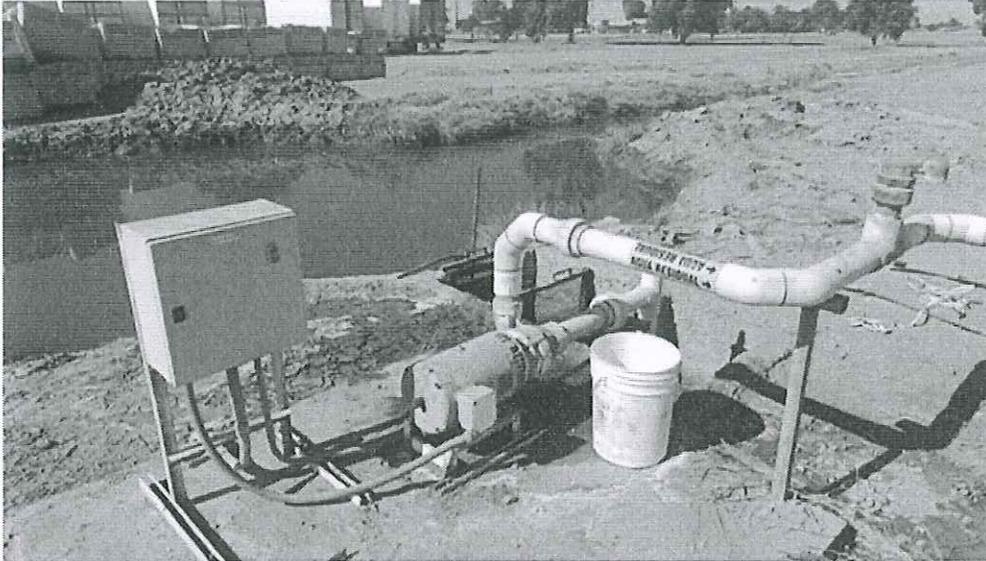
Pozo de aproximadamente 10 metros de diámetro, con una bomba de 10 hp y una línea de descarga que describe agua residual, donde se observa un canal de tierra que conduce el agua hacia una parcela agrícola y un estanque de agua de aproximadamente entre 30 a 40 centímetros de profundidad.

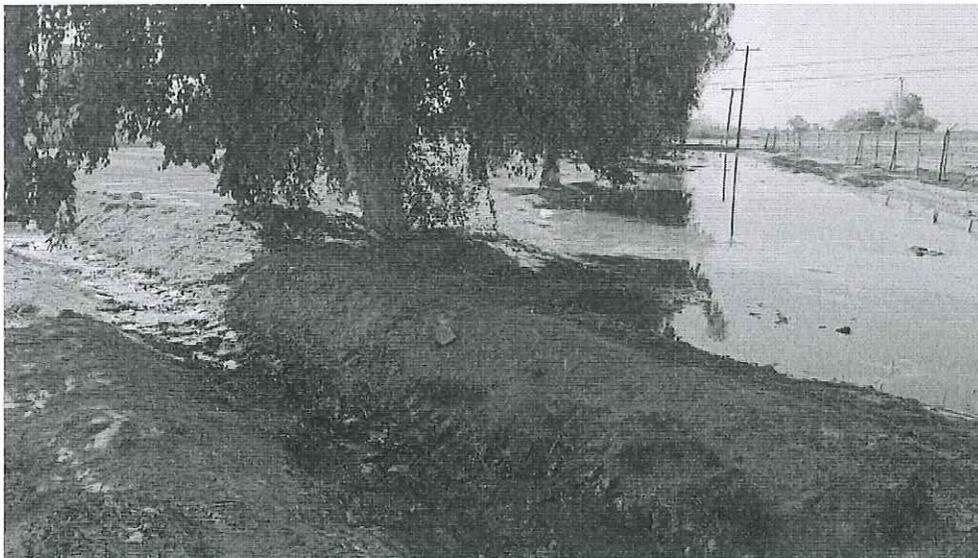
El agua del pozo de lleva por canales a el predio agrícola colindante al norte del el empaque de hortalizas y un estanque de 80 metros de largo por 15 de largo aproximadamente, donde se pretende su evaporación y en su caso reúso en riego de áreas verdes.
