Procuraduría Federal de Protección al Ambiente
Delegación Yucatán
Subdelegación Jurídica

EXP. ADMTVO. No. PFPA/37.3/2C.27.2/0047-23
RESOLUCIÓN No. 175/2023/2023
No. CONS. SIIP:13334

Coordenadas UTM 16Q del Acta de Inspección
37/079/047/2C.27.2/CUS/2023

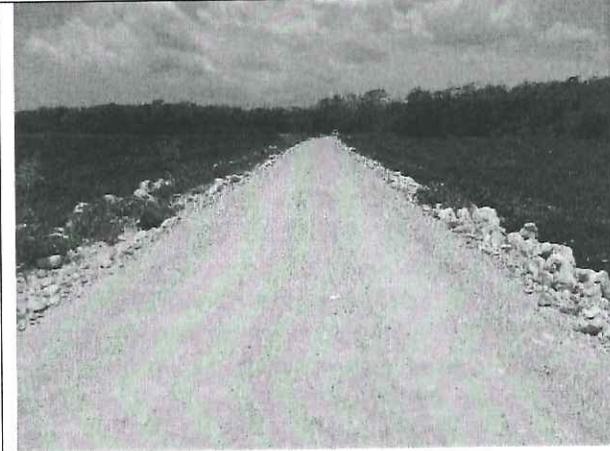
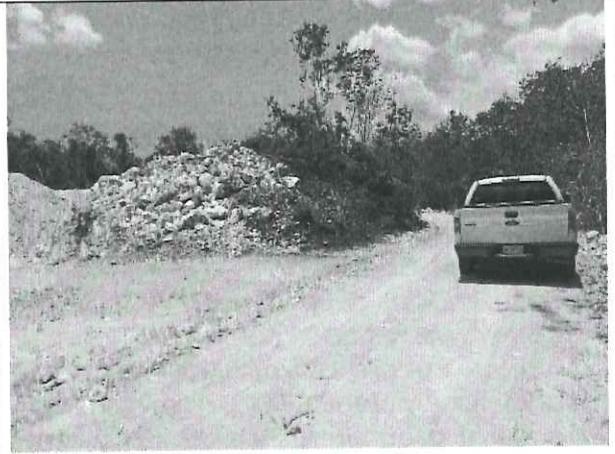
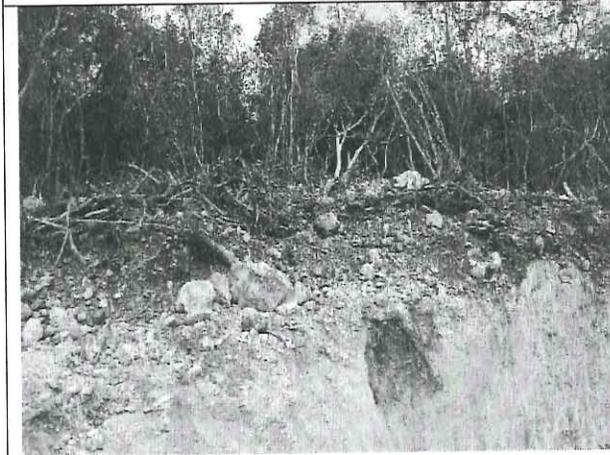
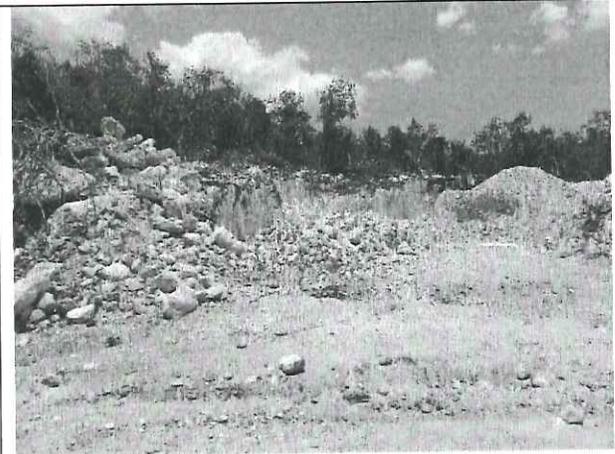
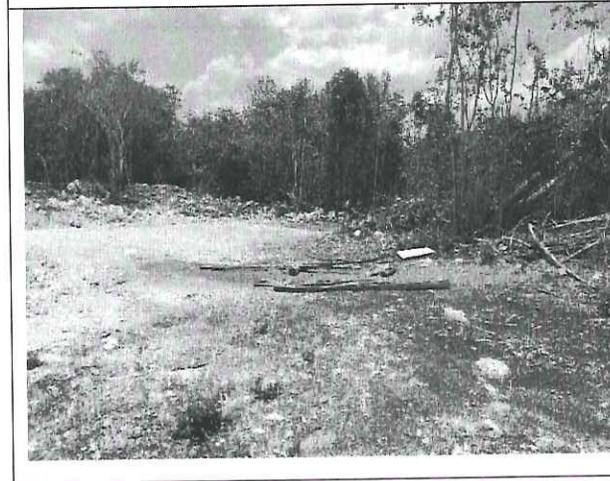
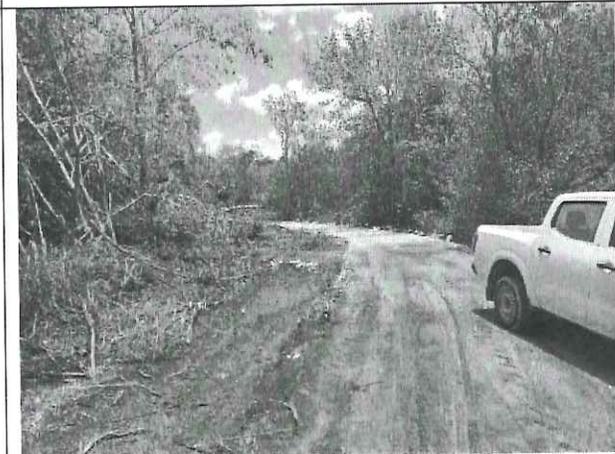
continuyendo transitando sobre el camino de terracería en el mismo sentido se observa que ahora cuenta con cubierta de material de sascab y con piedras en los márgenes (Inicio de camino), contando con un anchura variable de la corona que va de 4.5 metros

a 5 metros de ancho y de siete 7 metros de huella de la obra, hasta donde se extienden las piedras a los márgenes, desde el punto de partida (Inicio de camino), coordenadas

se detecta un tercer banco de materia (BM-03) que cuenta con dimensiones de 40 metros de frente por 60 metros de fondo para una superficie de 2,400 metros cuadrados, donde se observan que la vegetación natural arbórea fué removida y arrimada a los lados del área de remoción de la vegetación natural, observando que un árbol derribado de nombre común Jabin (*Piscidia piscipula*) fue cortado y aserrado en el sitio, del cual se aprovechó el fuste escuadrado y quedando únicamente las costaneras y aserrín; continuando con el recorrido en el mismo sentido, se llega al punto de las coordenadas geográficas:

[Redacted text block] de la comisaría Nohalal, donde concluye el camino de terracería y piedras a los lados (mejoramiento y mantenimiento de caminos), continuando el camino sobre suelo natural de kankab (rojo). En total el camino cuenta con una longitud de seis kilómetros.

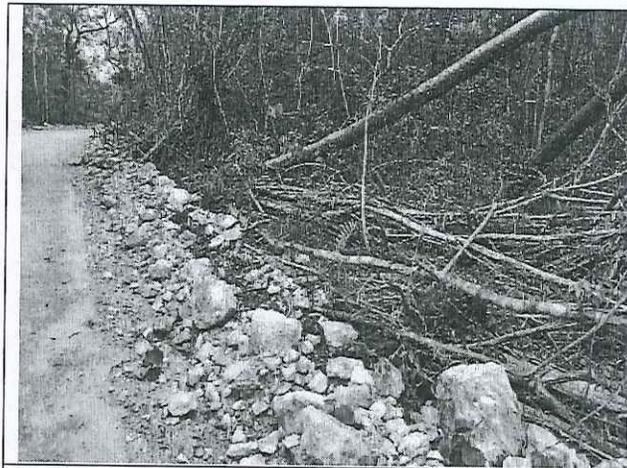
La vegetación afectada se trata de Selva Mediana subcaducifolia. Entre la vegetación derribada aledaña al camino de terracería se observa reductos de vegetación de especie de la flora en categoría de riesgo listada en la Norma Oficial Mexicana NOM-059-SEMARNAT-2010, de protección ambiental para especies nativas de México de flora y fauna silvestres en categorías de riesgo y especificaciones para su inclusión, exclusión o cambio de lista de especies en riesgo, se detectan la siguiente:

Nombre común	Nombre científico	Categoría
Chac hua o Palmita, amigo del maíz (Foto 5. Y Foto 6.)	Zaimia prasina =Zamia loddigesii	Amenazada

Palmito chac-hua, Zamis prasina =Zamia loddigesii. A la vera del camino de terracería

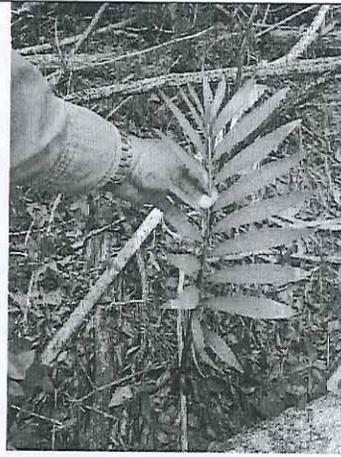
Palmito chac-hua, Zamis prasina =Zamia loddigesii.
