Procuraduría Federal de Protección al Ambiente.  
Oficina de Representación de Protección Ambiental en el Estado de Nayarit.  
Subdelegación Jurídica

EXP. ADMVO. NUM. PFPA/24.3/2C.27.5/0045-22

RESOLUCIÓN ADMINISTRATIVA No. PFPA24.5/2C27.5/0045/22/0016

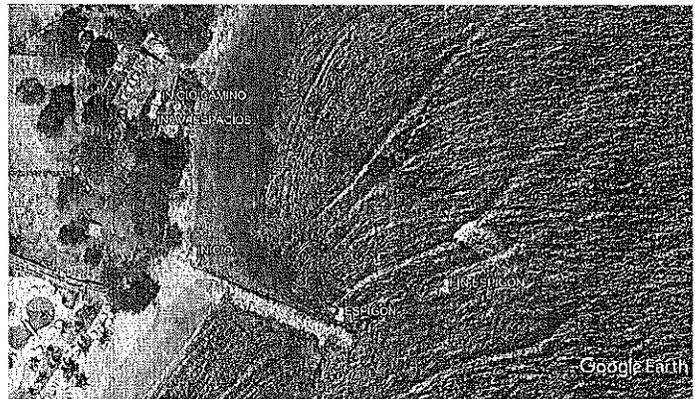
### UBICACIÓN DE LAS ESTRUCTURAS MEDIANTE GOOGLE EARTH

X	Y
1	461452	2295145
2	461454	2295150
3	461466	2295090
4	461522	2295065
5	461563	2295075

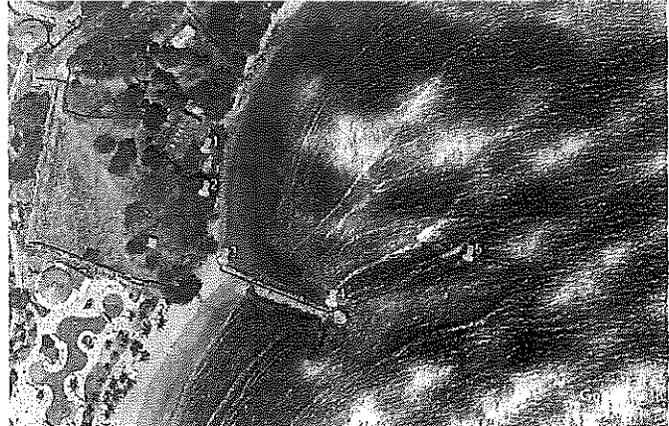
### UBICACIÓN DE LAS ESTRUCTURAS MEDIANTE GOOGLE EARTH

X	Y
1	461452	2295145
2	461458	2295147
3	461464	2295088
4	461519	2295063
5	461592	2295882
