PROCURADURÍA FEDERAL DE PROTECCIÓN AL AMBIENTE  
DELEGACIÓN EN EL ESTADO DE PUEBLA  
SUBDELEGACIÓN DE RECURSOS NATURALES

**INFORME DE COMISIÓN**

- **LLEVAR A CABO RECORRIDO DE VIGILANCIA, ASÍ COMO PARA LLEVAR A CABO LA TOMA DE INFORMACIÓN RESPECTO A LA CARPETA DE INVESTIGACIÓN FED/PUE/PBL/0002733/2021, RESPECTO DE LOS PROBABLES HECHOS DE DELITOS AMBIENTALES DENUNCIADOS EN DICHA CARPETA DE INVESTIGACIÓN, EL SITIO DONDE SE LLEVARÁ A CABO DICHO RECORRIDO SERA EN LA LAGUNA DE ALCHICHICA, MUNICIPIO DE TEPEYAHUALCO DE HIDALGO, ESTADO DE PUEBLA**

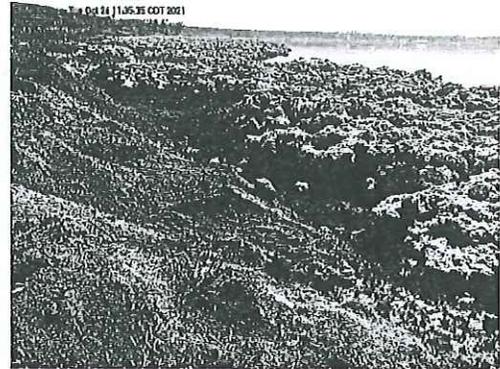
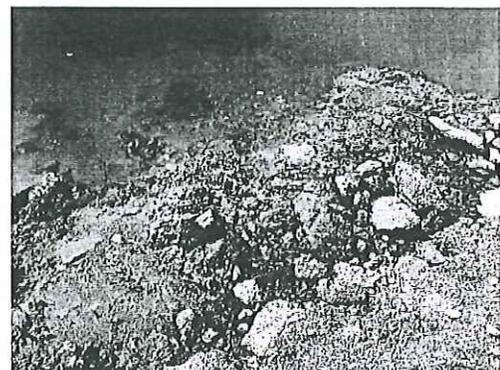
A la altura de la coordenada UTM siguiente: **X=667378, Y=2148178**, donde se observa la construcción o apertura de un camino, tipo rampa, a suelo expuesto que da acceso al cuerpo de agua, dicha obra conduce desde el camino perimetral de la laguna "Alchichica" y/o "La Preciosa" hasta el espejo de agua, el cual presenta un corte de talud que va de 0.0 m a -0.80 metros aproximadamente, el cual por la evidencia, se observa que fue realizado con maquinaria pesada, además de que se aprecia huella de neumático de maquinaria pesada (retroexcavadora); para el desarrollo de dicha obra se realizó el despalme del suelo y la nivelación, realizándose la remoción total de la vegetación que corresponde a una vegetación ribereña (especies halófilas), así como el dragado de suelo lacustre hasta una distancia aproximada de 03 metros, desde el camino hasta por debajo del nivel del cuerpo de agua, extrayéndose parte de las bio-estructuras denominadas "estromatolitos", además de ser removidas las que existían al margen del cuerpo de agua, por donde pasa el trazo del referido camino. Siendo importante señalar que partes de las bio-estructuras y del suelo lacustre que se removieron fueron colocadas en ambos márgenes del sitio aperturado. La afectación corresponde a una superficie aproximada de **230 m<sup>2</sup>**.

Asimismo, a la altura de la coordenada UTM siguiente: **X=667403, Y=2148179**, se observa el depósito de material dispuesto en aproximadamente 61 montículos, los cuales presentan una altura desde la base a la cresta de 1.60 metros aproximadamente, producto del despalme de suelo ajeno al sitio, compuesto de material orgánico con algunos residuos de especies vegetales (**Agave spp, Opuntia spp y raíces**), así como; suelo mineral con evidencia de material pétreo escaso, y algunos restos de residuos de manejo especial (escombros), afectándose con la disposición o relleno del material la vegetación que se desarrolla de manera natural y espontánea, quedando sepultadas totalmente y que de acuerdo a la vegetación circundante del sitio afectado, está corresponde a una vegetación ribereña (especies halófilas). Así mismo, en las cercanías del cuerpo de agua se observa la afectación de las bio-estructuras denominadas "estromatolitos". La afectación corresponde a una superficie aproximada de **748 m<sup>2</sup>**

A la altura de la coordenada UTM siguiente: **X=667437, Y=2148182**, se observa el depósito de material relleno, nivelado y compactado parcialmente, de acuerdo a las evidencias observadas, como son huella de neumático de maquinaria pesada (retroexcavadora); producto del despalme de suelo ajeno al sitio, compuesto de material orgánico con algunos residuos de especies vegetales (**Agave spp, Opuntia spp y raíces**), así como; suelo mineral con evidencia de material pétreo escaso, y algunos restos de residuos de manejo especial (escombros), afectándose con la disposición o relleno, nivelación y compactación parcial del material a la vegetación que se desarrolla de manera natural y espontánea, quedando sepultadas totalmente y que de acuerdo a la vegetación circundante del sitio afectado está correspondiente a una vegetación ribereña (especies halófilas). La afectación corresponde a una superficie aproximada de **1016 m<sup>2</sup>**,

A la altura de la coordenada UTM siguiente: **X=667918, Y=2148132**, se observa que recientemente se ha realizado la remoción total de la cubierta vegetal, parte del suelo orgánico y suelo mineral (Cambio de Uso de Suelo Forestal), mediante la utilización de herramienta manual, eliminándose de raíz especies características de **matorral desértico rosetófilo** observándose en este mismo sitio algunos ejemplares derribados (extraídos con raíz), así como partes vegetativas (raíces, hojas, pencas y tallos), dispuestos en montículos y bordos alineados, así como ejemplares aislados y dispersos en el área, apreciándose también partes y ejemplares completos removidos en el área. La afectación por Cambio de Uso de Suelo en Terrenos Forestales corresponde a una superficie aproximada de **1,333 m<sup>2</sup>**

A la altura de la coordenada UTM siguiente: **X=667957, Y=2148132**, se observa que se ha realizado la remoción total de la cubierta vegetal, parte del suelo orgánico y suelo mineral (Cambio de Uso de Suelo Forestal), mediante la utilización de herramienta manual, no reciente, toda vez que en el sitio afectado, actualmente se observa el establecimiento de diversas plantas perenes y anuales (vegetación secundaria). La afectación por el Cambio de Uso de Suelo en Terrenos Forestales corresponde a una superficie aproximada de **2,032 m<sup>2</sup>**.

A la altura de la coordenada UTM **X=668018, Y=2148115**, donde se observa que se ha realizado la remoción total de la cubierta vegetal, parte del suelo orgánico y suelo mineral (Cambio de Uso de Suelo Forestal), no reciente, mismo que por la evidencia se observa que se realizó mediante la utilización de herramienta manual. La afectación por el Cambio de Uso de Suelo en Terrenos Forestales corresponde a una superficie aproximada de **79 m<sup>2</sup>**.

A la altura de la coordenada UTM siguiente: **X=668495, Y=2147483**, se observa que el sitio presenta una topografía irregular con pendientes suaves y fuertes que va del 8 al 15%, con exposición predominantes hacia el Oeste, lugar en el que se observa que se están realizando actividades de construcción de una obra, la cual al momento de la visita se observa que se encuentra en el proceso de cimentación, apreciándose la construcción de varios muros de mampostería en desnivel, de igual manera se observan 05 cajas secas o contenedores de vehículos, así como, un depósito de agua de mil litros, y diversos materiales para construcción como: arena, piedra, cemento, padecería de madera utilizada para cimbra; algunos materiales de manejo especial; cartón, botellas de PET, así como, la existencia de basura (residuos sólidos municipales). Para el desplante de dicha obra se logra observar que se realizó la remoción total de la vegetación, despalme de suelo, subsuelo y material pétreo, efectuándose la nivelación y compactación del suelo en dos desniveles; los cortes transversales realizados a la ladera del cerro son de 1.50 m aproximadamente; el material resultante del despalme se utilizó como relleno en el mismo sitio. La afectación corresponde a una superficie aproximada de **782 m<sup>2</sup>**,

a la altura de la coordenada UTM siguiente **X=668489, Y=2147473**, se observa la disposición de material dispuesto en 04 montículos, colocados al márgenes del camino perimetral de la laguna y la rivera del cuerpo, dicho material es producto del despalme de suelo ajeno al sitio, compuesto de material orgánico con algunos residuos de especies vegetales (**Agave spp, Opuntia spp y raíces**), así como, suelo mineral con evidencia de material pétreo escaso, afectándose con la disposición o relleno del material la vegetación que se desarrolla de manera natural y espontánea, mismas que quedaron sepultadas por el material y que de acuerdo a lo observado, la vegetación circundante del sitio afectado esta correspondiente a gramíneas como; pasto San Agustín, entre otros, siendo importante señalar que el área donde se ubica la disposición del referido material, es un lugar altamente deteriorado por diversas actividades antropogénicas, la disposición de dichos montículos ocupan una superficie total de **56 m<sup>2</sup>**.
